Analýza efektivity oprav nýtovaných ocelových konstrukcí

Odbor traťového hospodářství (O13), oddělení mostů a tunelů

prosinec 2023

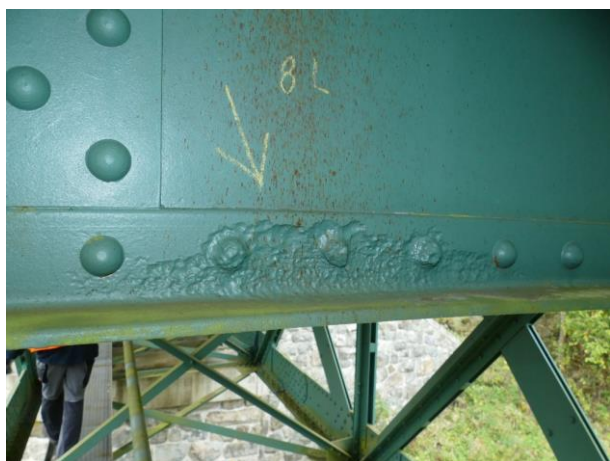
Obr. 1: Korozní oslabení do 4 mm
Most v km 29,767 trati M. Lázně – K. Vary (č. 21)

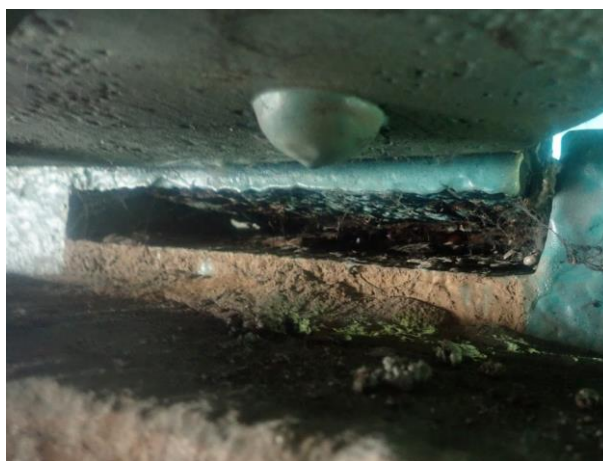
Obr. 2: Korozní oslabení více než 6 mm
Most v km 213,710 trati Gmünd – Plzeň (č. 10)

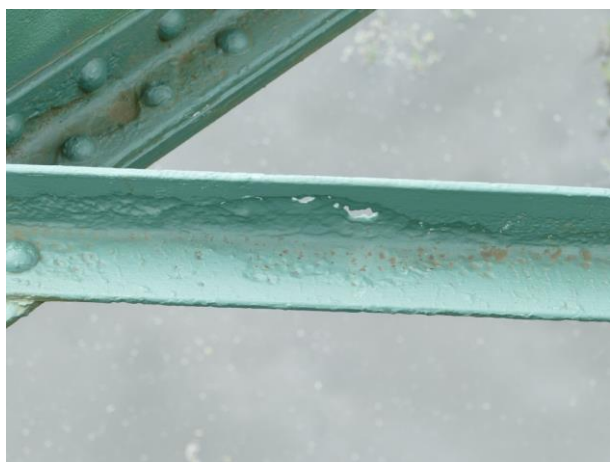
Obr. 3: Prokorodovaný prvek
Most v km 20,862 trati Rakona – Mladotice (č. 16)

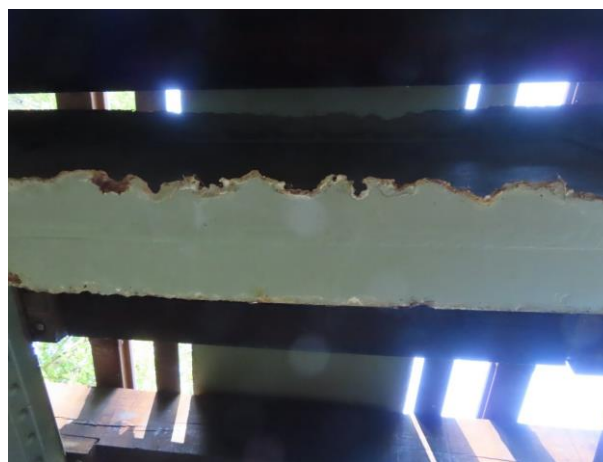
Obr. 4: Korozní oslabení s hranou do ostra
Most v km 8,988 trati Martinice – Rokytnice (č. 5)

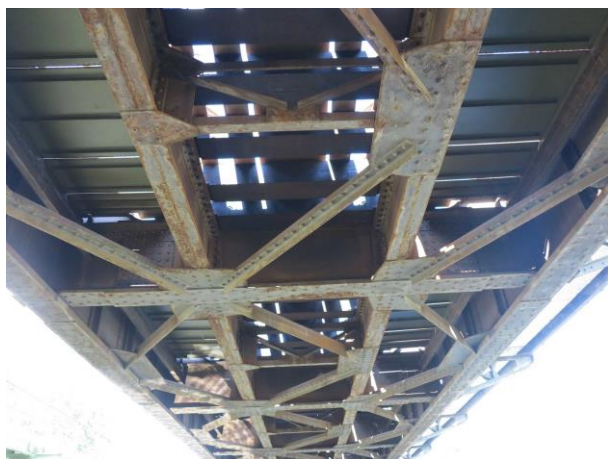
Obr. 5: Stupeň prorezavění Ri 5
Most v km 29,774 trati Chlumeč – Miedz. (č. 3)

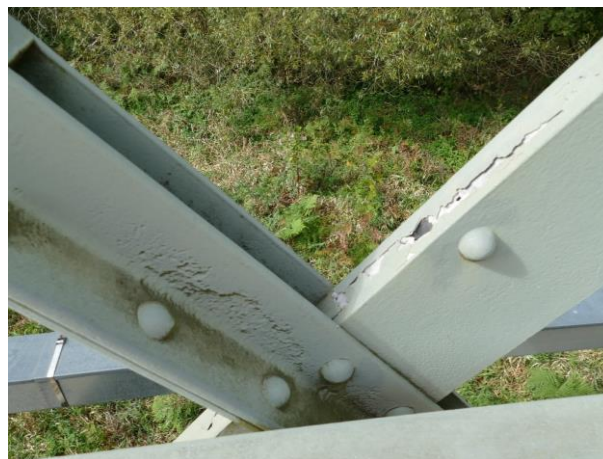
Obr. 6: Degradace tmelených spár
Most v km 44,222 trati M. Lázně – K. Vary (č. 25)

V rámci oprav byly u několika konstrukcí tmeleny spáry mezi prvky (obvykle ztužení, svislice, diagonály). Především u spár větších šířek je v těchto místech povlak poškozen a tmel degraduje, čímž spára není nadále chráněna a poškození protikorozního povlaku pokračuje i na přilehlých prvcích. Oproti tomu tmelení úzkých spár, přibližně do 1 cm šířky, se ve většině případech jeví jako účinné opatření proti dalšímu postupu koroze. Záleží to však na konkrétních detailech, kvalitě provedení a použitých hmotách.

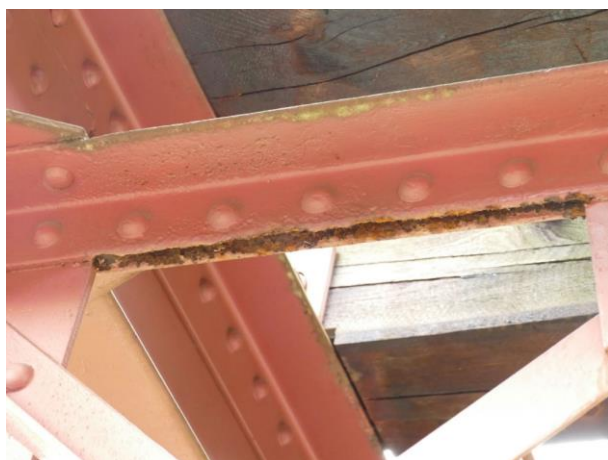
Obr. 7: Spárová koroze
Most v km 12,061 trati Ejpvovice – Stupno (č. 8)

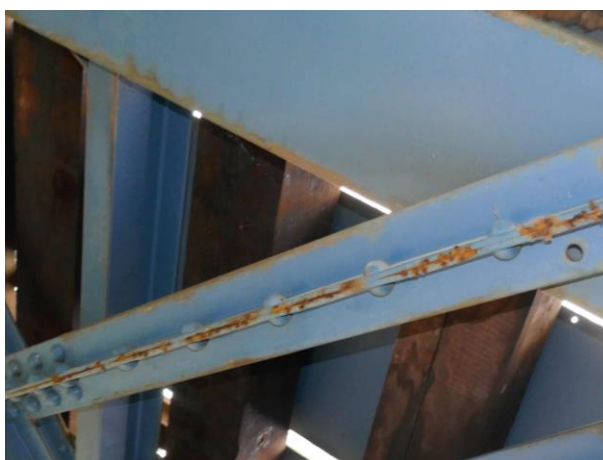
Obr. 8: Štěrbínová koroze
Most v km 28,432 trati Libuň – Turnov (č. 2)

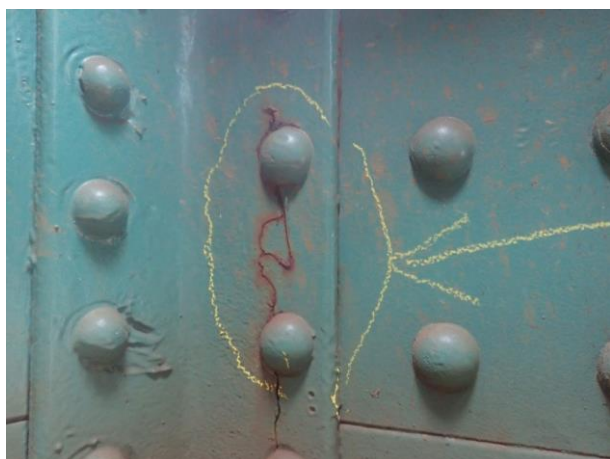
Obr. 9: Trhlina v přípojce podélníku na příčníc Most v km 2,569 trati Brno – Slatinská (č. 1)

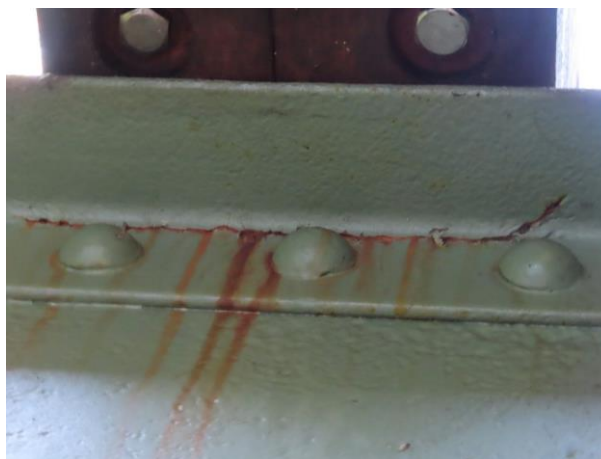
Obr. 10: Trhlina v podélníku Most v km 8,988 trati Martinice – Rokytnice (č. 5)

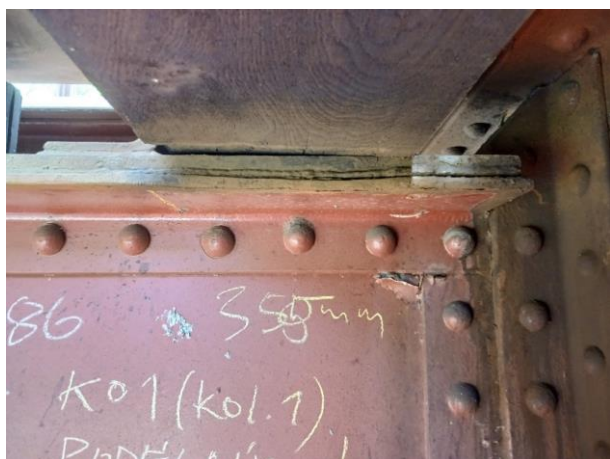
Obr. 11: Trhlina ve svaru horní pásnice podélníku Most v km 16,700 trati Praha – Plzeň (č. 15)

V rámci některých oprav byly lokálně provedeny i svarové spoje, které se však v daných detailech neosvědčily a místo toho se staly zdrojem dalších trhlin. Jedním z příkladů je most v km 16,700 trati Praha – Plzeň (č. 15), kde byly vyměněny horní pásnice podélníků, které se připojily ke krčným úhelníkům koutovým svarem. U mostu v km 96,783 trati B. Eisenstein – Plzeň (č. 9) byly do vyměněných svařovaných podélníků přivařeny svislé výztuhy. V kombinaci s excentrickým zatížením způsobeným plošným uložením mostnic se svislými šrouby došlo k iniciaci a rozvoji trhlin ve svaru mezi horní pásnicí a svislou výztuhou podélníků. Celkově se trhliny od provozního zatížení vyskytují na 15 % mostů, obvykle jich na jedné nosné konstrukci bývá více ve stejných detailech. V některých případech trhlina dosáhne určité délky a dále nepostupuje, v jiných pokračuje její rozvoj a mohou vznikat i další.

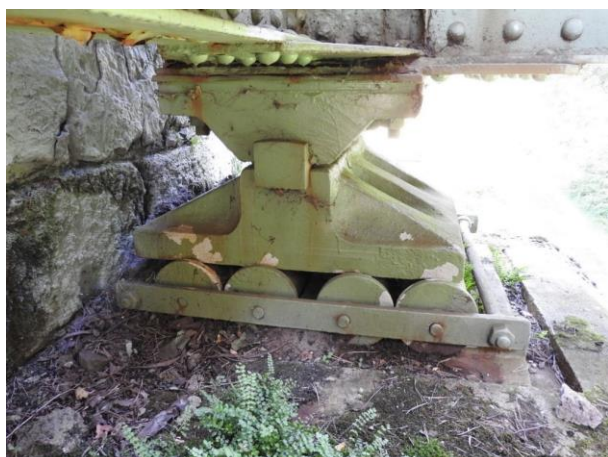
Obr. 13: Zkřížené osy válců pohyblivého ložiska
Most v km 34,718 trati Plzeň – Mladotice (č. 13)

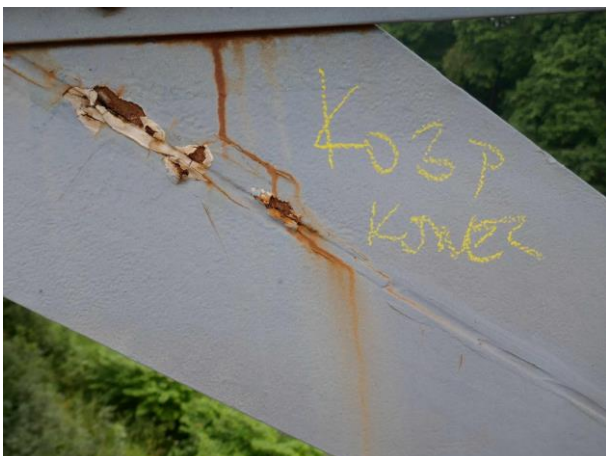
- PKO porušená do 8 % plochy (stupeň prorezavění Ri 4 dle ČSN EN ISO 4628-3), nátěr lokálně poškozen především v tmelených spárách – viz *Obr. 1*
- Přeplátovací desky u svislic K03 výrazně korozně oslabeny, s okraji do ostra – viz *Obr. 2*
- U K03 narůstá štěrbinová koroze mezi prvky hlavních nosníků i ztužení
- Lokálně prvky mírně deformované, zejména u K03 vlivem štěrbinové koroze

Obr. 1: Poškození nátěru na tmelených spárách

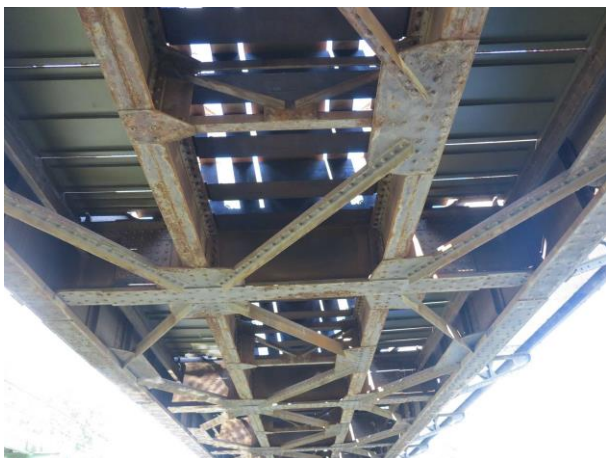
Obr. 1: Porušení PKO, postup koroze

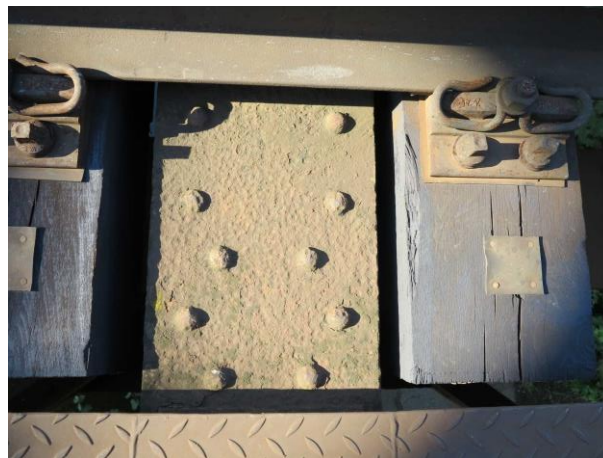
Obr. 2: Korozní oslabení horní pásnice příčnicku

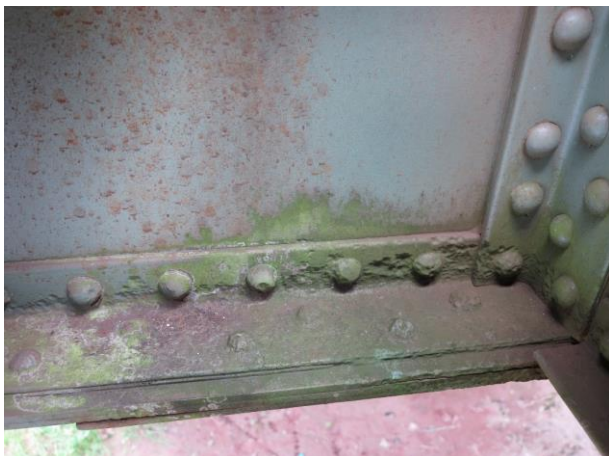
Obr. 1: Oslabení důlkovou korozí, oslabení nýtů

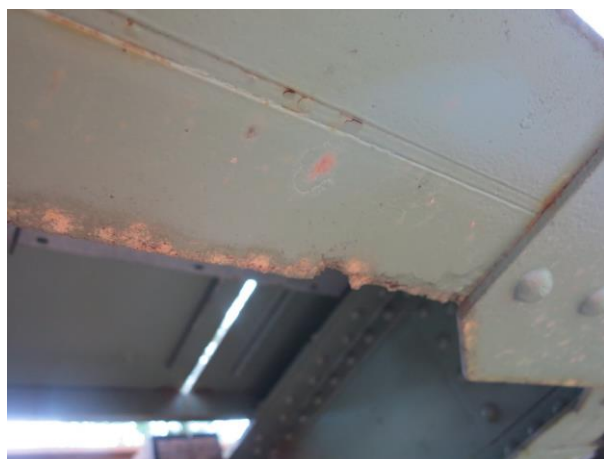
Obr. 3: Korozní oslabení do ostra

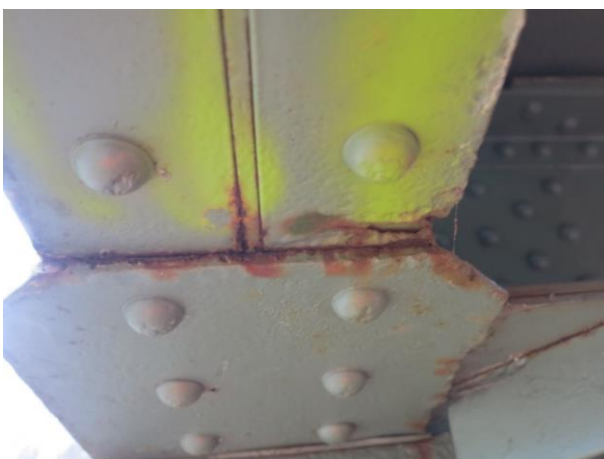
Obr. 4: Štěrbinová koroze

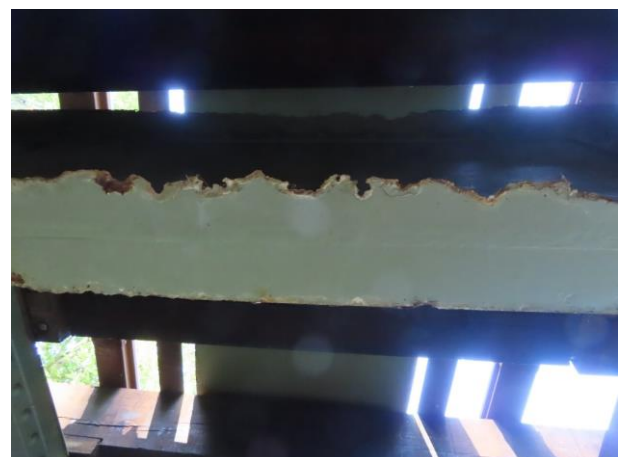
Obr. 2: Oslabení pásnice příčnicku do ostra

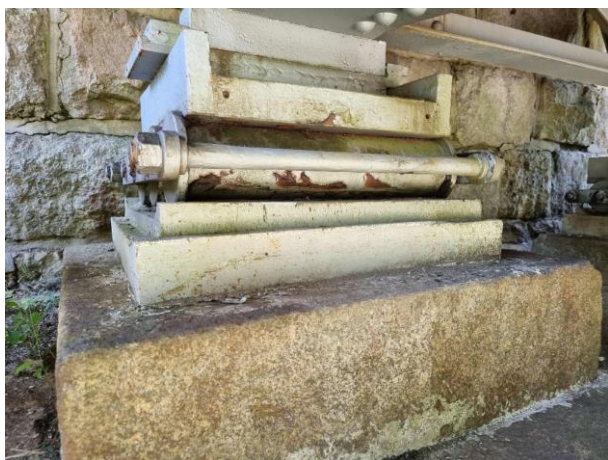
Obr. 1: Lokální poškození PKO na ložisku

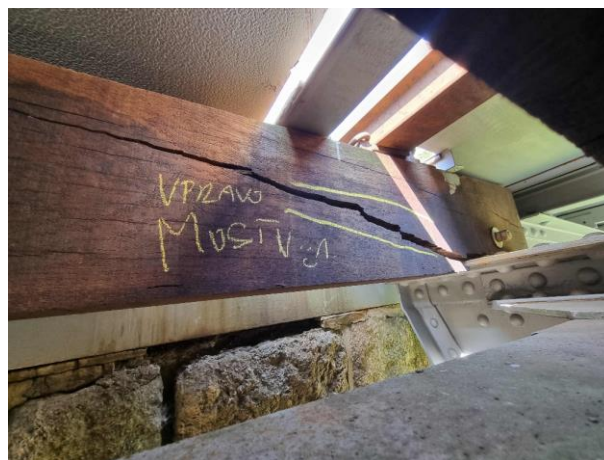
Obr. 2: Podélně prasklá mostnice

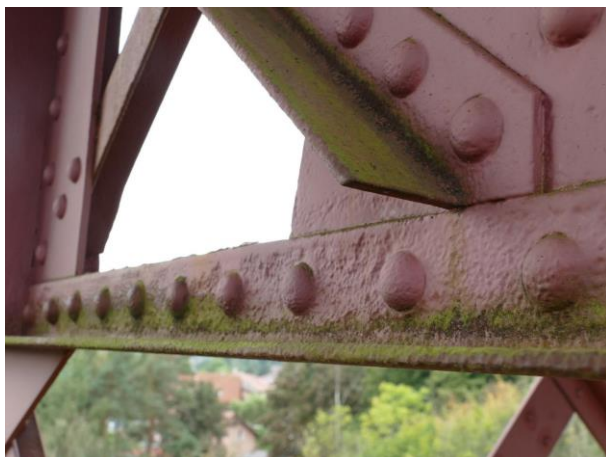
Obr. 1: Korozní oslabení úhelníku příčnicku

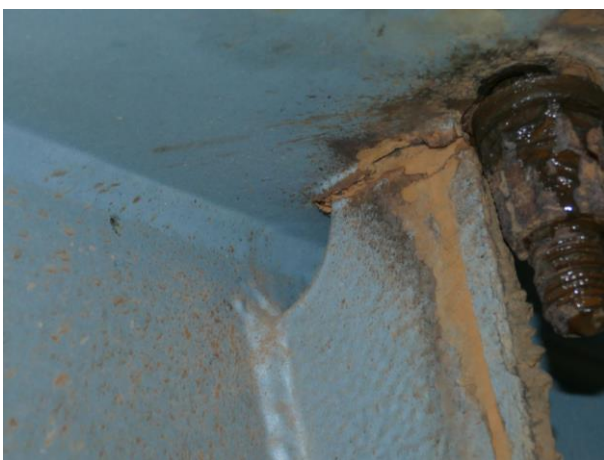
Obr. 1: Trhлина ve svaru výztuhy podélníku

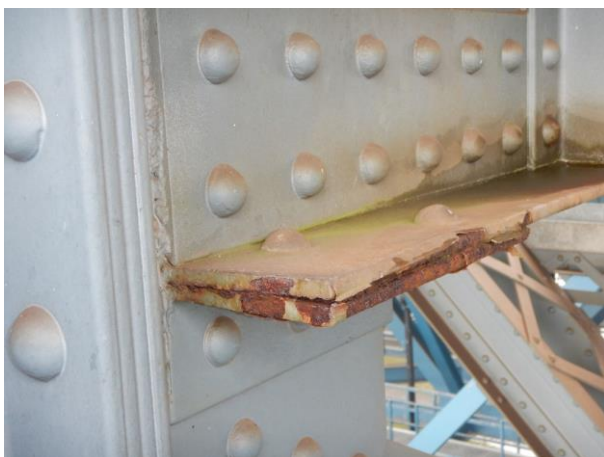
Obr. 3: Štěrbínová koroze ve spárách

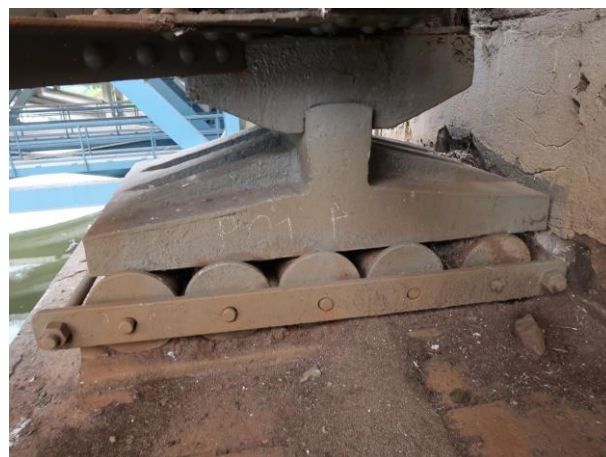
Obr. 4: Deformace čepů válců, vpravo utržený

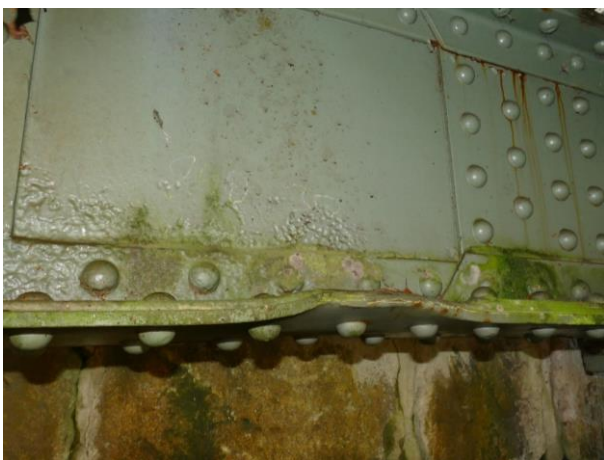
Obr. 1: Korozní oslabení, deformace příčnicku

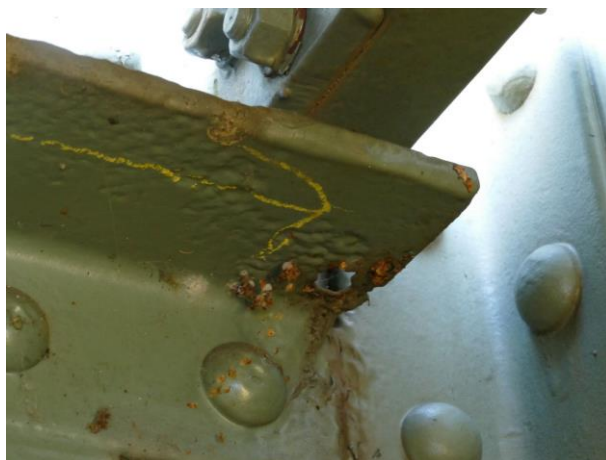
Obr. 2: Prokorodování horního úhelníku příčnicku

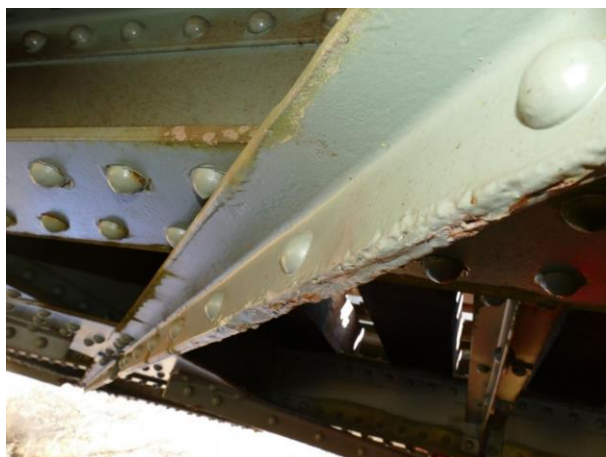
Obr. 4: Štěrbinová koroze na dolním ztužení

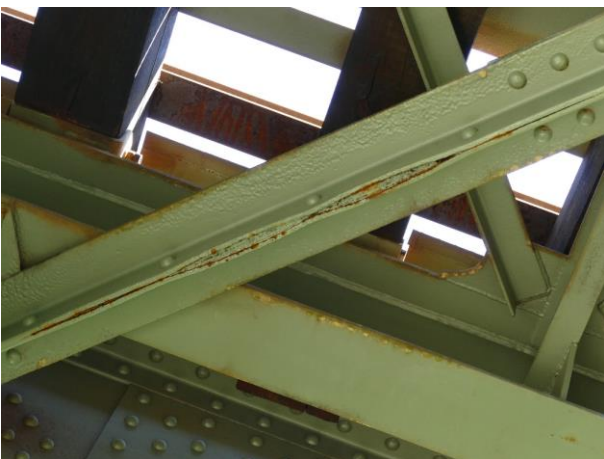
Obr. 3: Koroze ve spáře mezi úhelníky

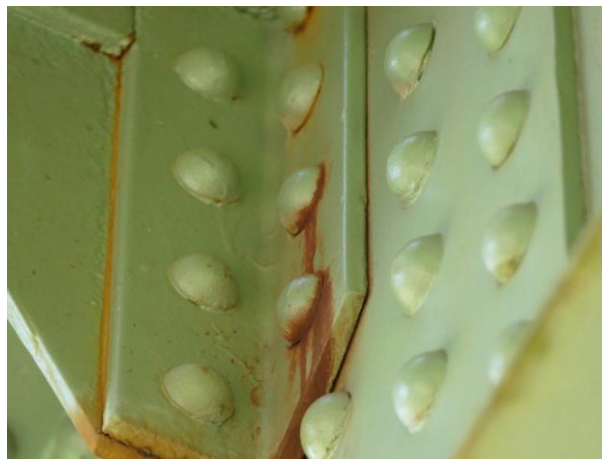
Obr. 4: Uvolněné nýtové spoje

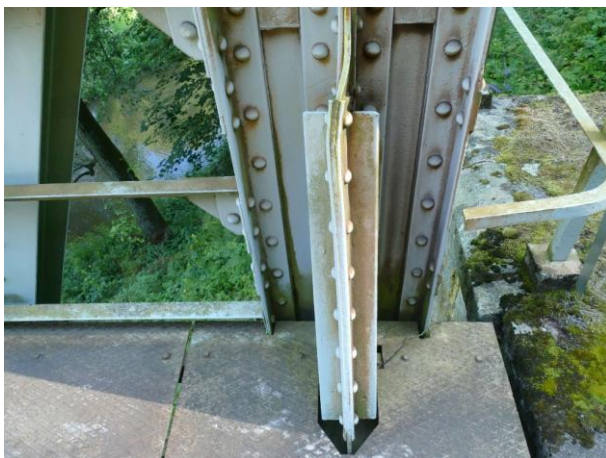
Obr. 1: Deformovaná koutová výztuha

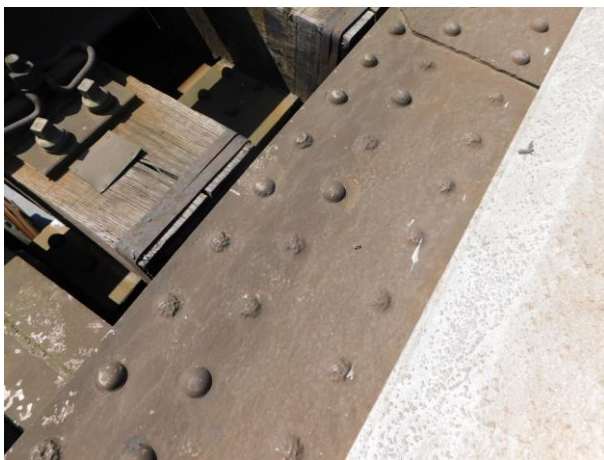
Obr. 1: Důlkovité oslabení pásnice a hlav nýtů

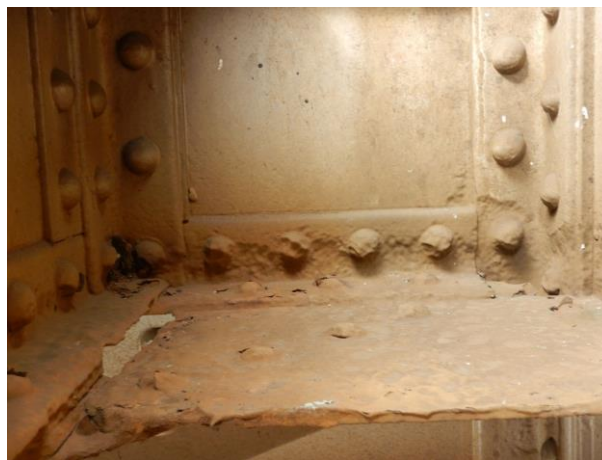
Obr. 2: Korozní oslabení v přípoji ztužení

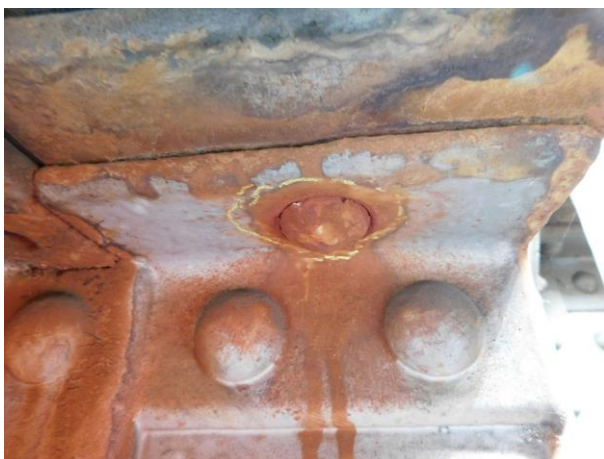
Obr. 3: Uvolněný nýt

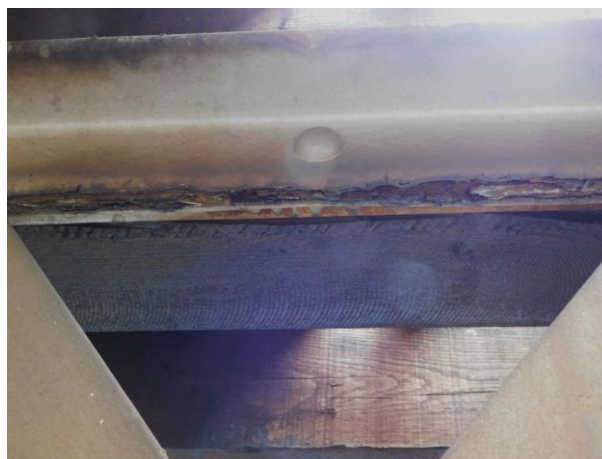
Obr. 4: Spárová koroze úhelníků příčníků

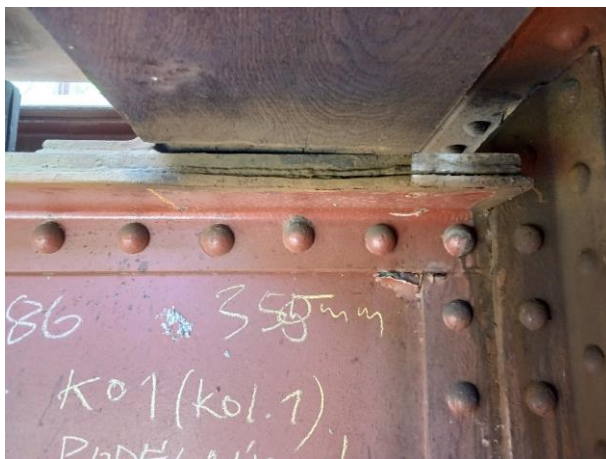
Obr. 1: Trhlina ve svaru pásnice podélníku

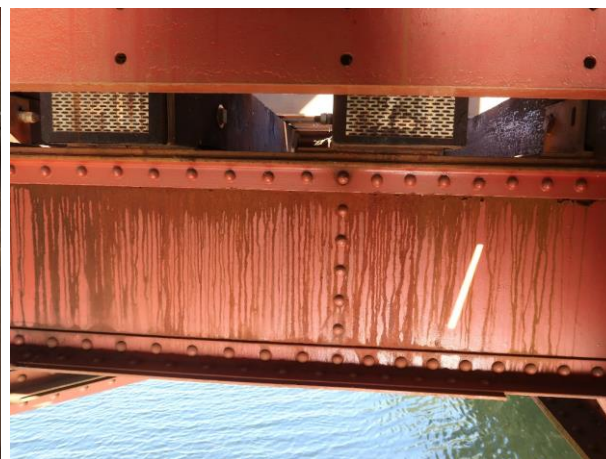
Obr. 2: Netěsnost krčního úhelníku podélníku

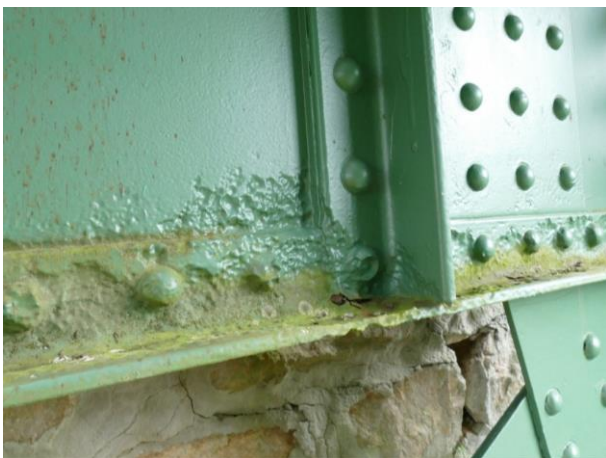
Obr. 1: Korozní oslabení koncového příčnicku

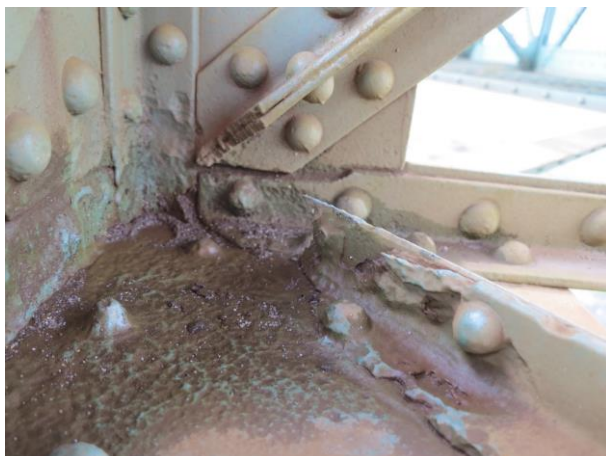
Obr. 1: Oslabení ve styčnicku podélného ztužení

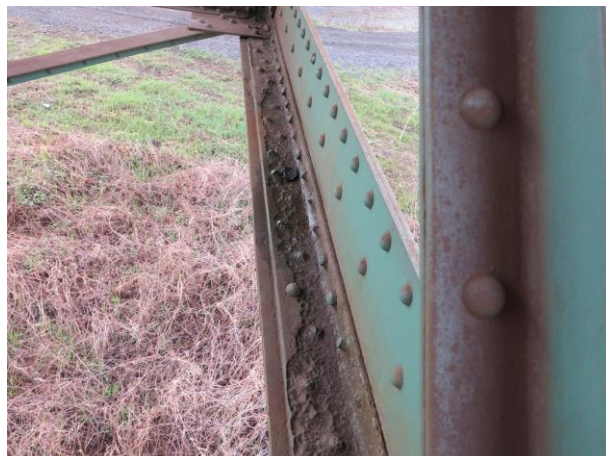
Obr. 2: Korozní oslabení pasového úhelníku

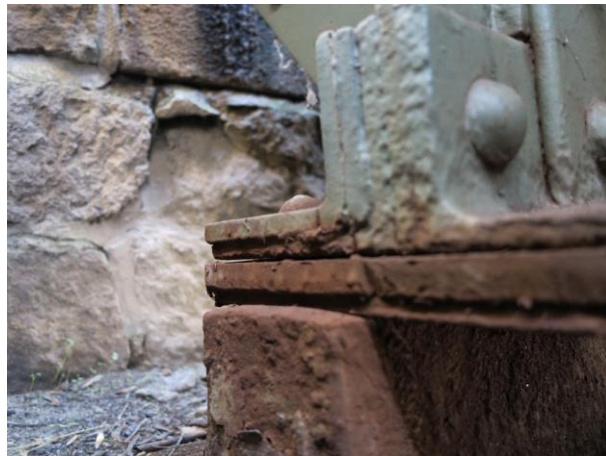
Obr. 2: Podélník nad podružným ložiskem

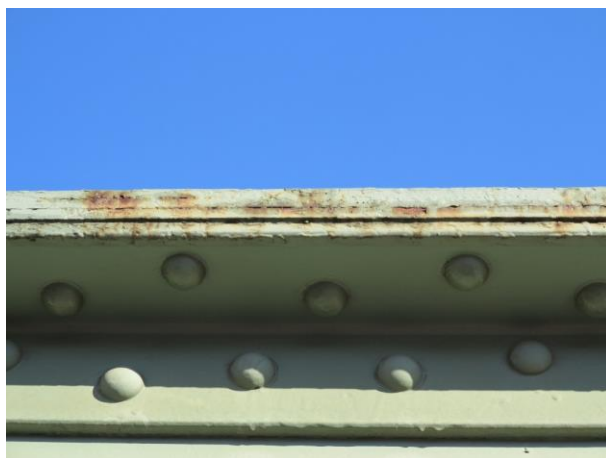
Obr. 4: Štěrbínová koroze pásnice oblouku

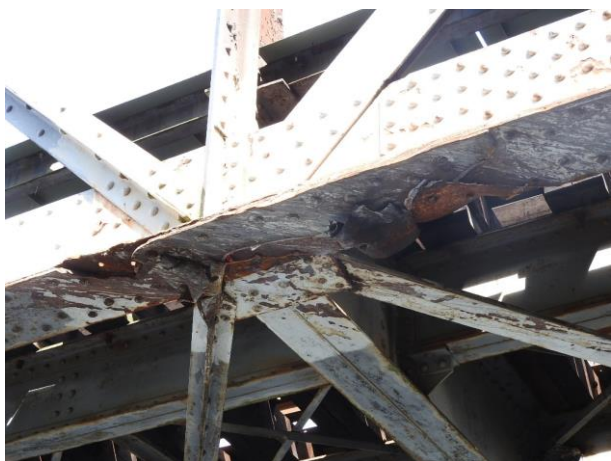
Obr. 1: Deformovaná pásnice hlavního nosníku

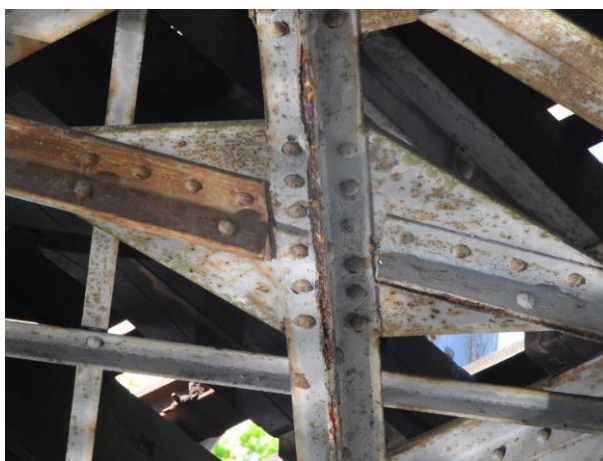
Obr. 2: Štěrbínová koroze mezi úhelníky ztužení

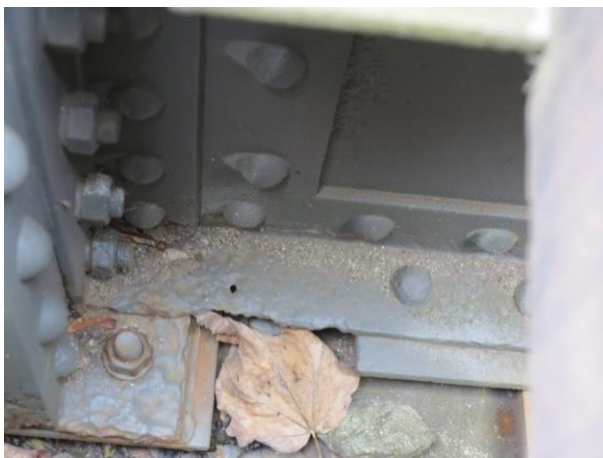
Obr. 1: Podélník nad podružným ložiskem

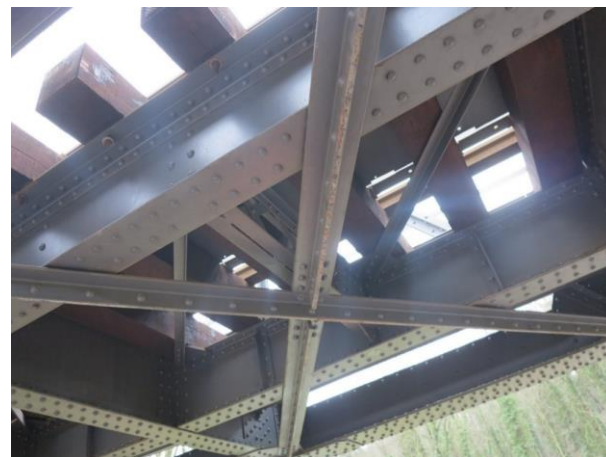
Obr. 4: Poškození nátěru dolního ztužení

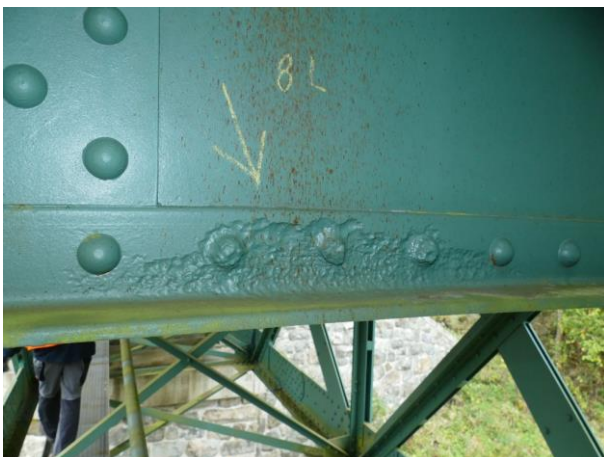
Obr. 1: Korozní oslabení na příčniku

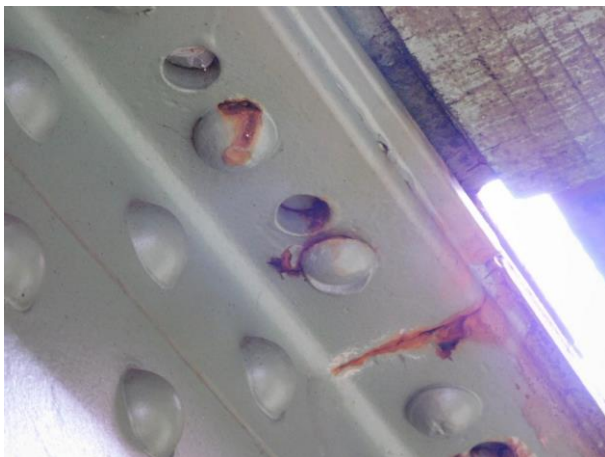
- PKO porušená z cca 1 % (stupeň prorezavění Ri 3 dle ČSN EN ISO 4628-3)
- Na podélnících K03 uvolněné nýty, postupuje korozí – viz *Obr. 1*
- Na pásnici hlavních nosníků K01 vrypy do hloubky až 10 mm – viz *Obr. 2*
- Deformace dolní pásnice hlavních nosníků a krčních úhelníků příčníků i podélníků K01 – viz *Obr. 2*
- Deformace dolního podélního ztužení K01 – viz *Obr. 2*
- Osa vahadla ložiska K03 na P02 posunutá směrem k závěrné zdi
- Mostnice a pozednice podélně popraskané

Obr. 1: Volné nýty, ponechané otvory (K03)

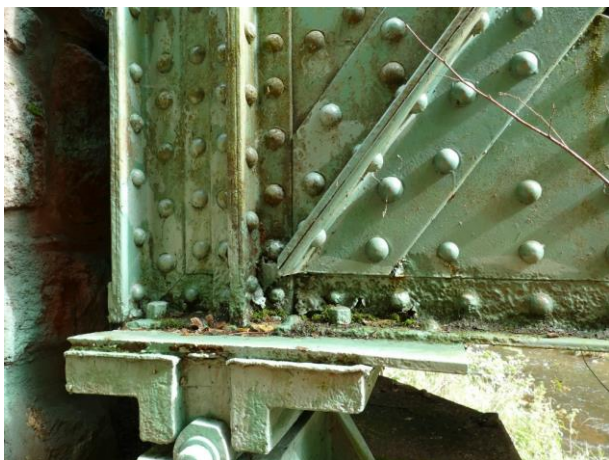
Obr. 1: Korozní oslabení nad ložisky

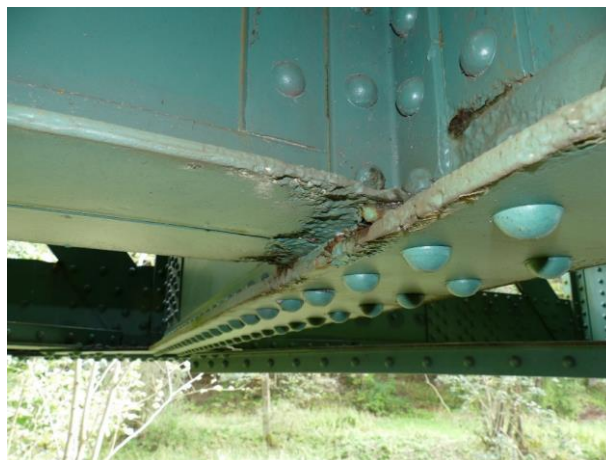
Obr. 2: Koroze v přípoji podélníku na příčnick

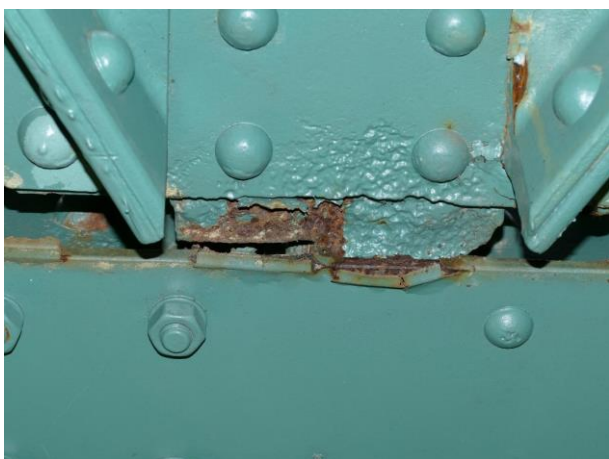
Obr. 3: Koroze v přípoji příčnicku na hl. nosník

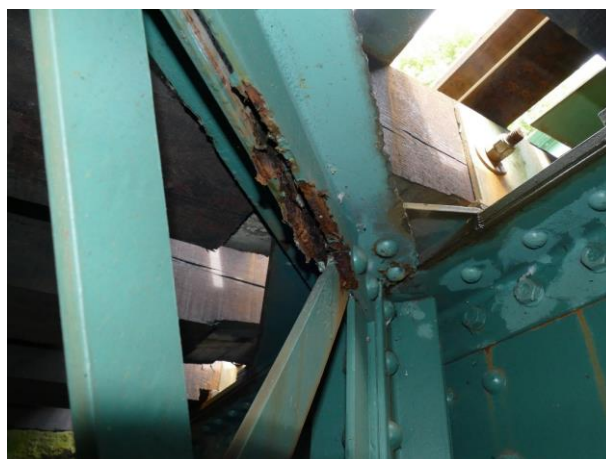
Obr. 4: Koroze ve spáře mezi úhelníky ztužení

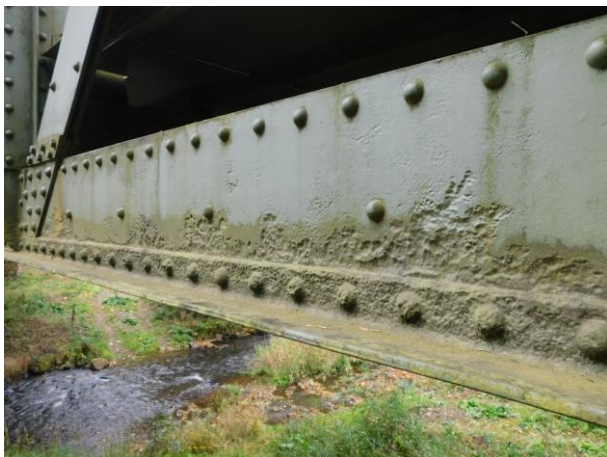
Obr. 1: Korozní oslabení hlavního nosníku

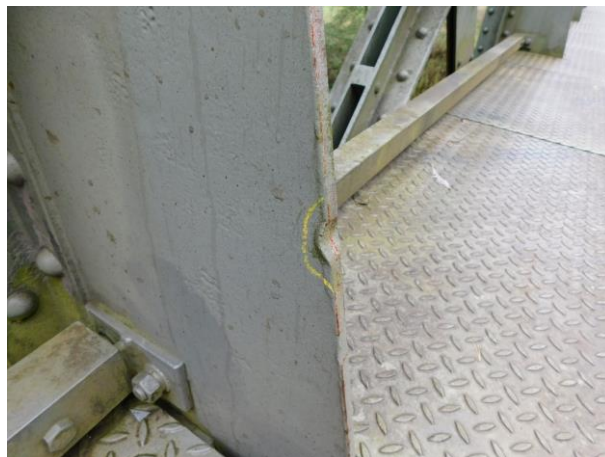
Obr. 2: Vrub v koutové výztuze

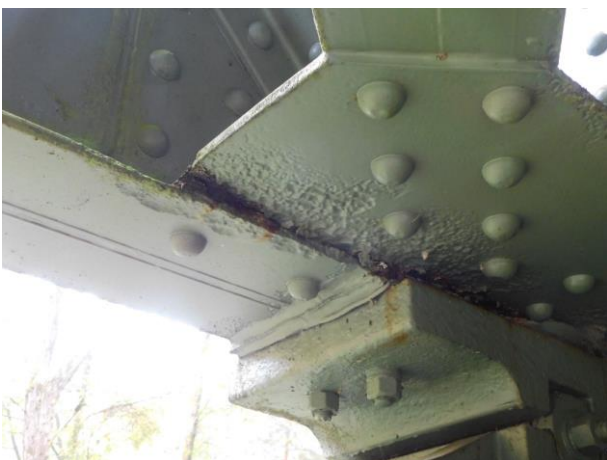
Obr. 3: Korozní oslabení styčnickových plechů

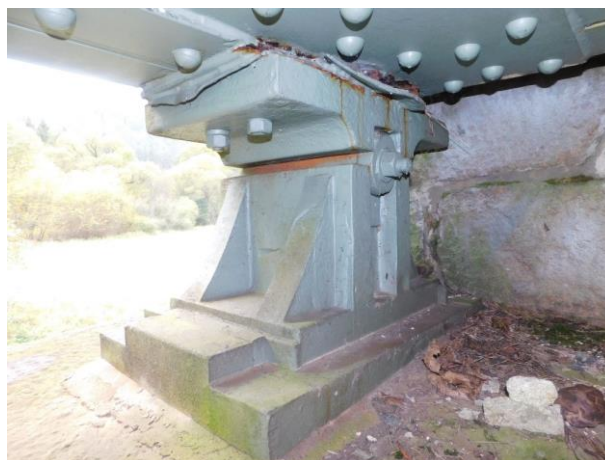
Obr. 4: Postupující koroze nad vahadlem ložiska

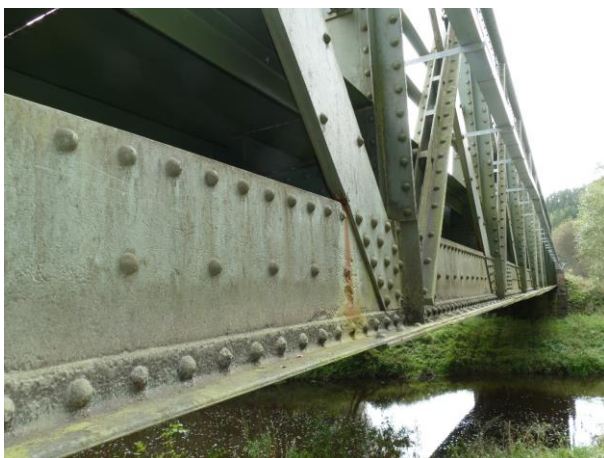
Obr. 1: Korozní oslabení dolních pásů

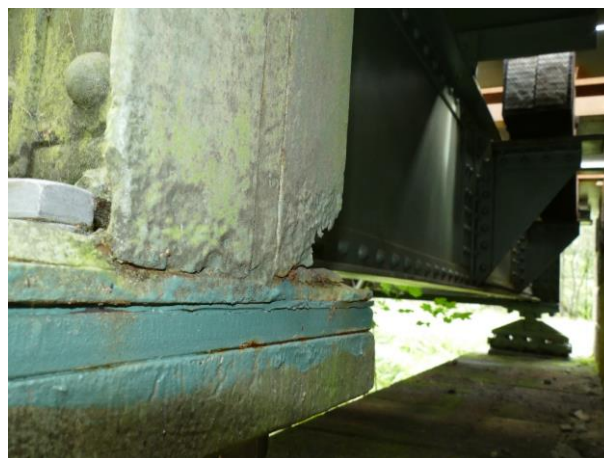
Obr. 2: Korozní oslabení koncových úhelníků

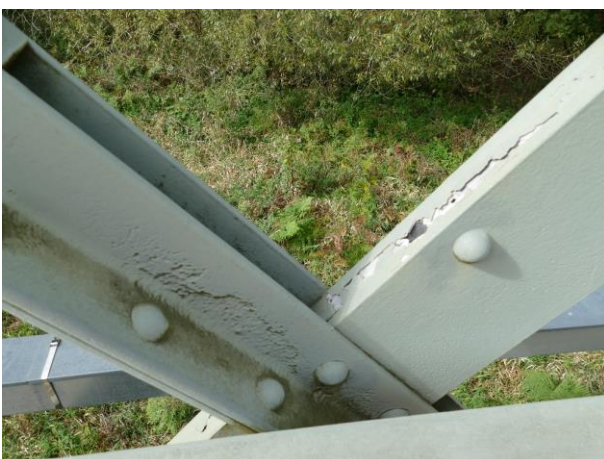
Obr. 3: Degradace tmelených spár diagonál

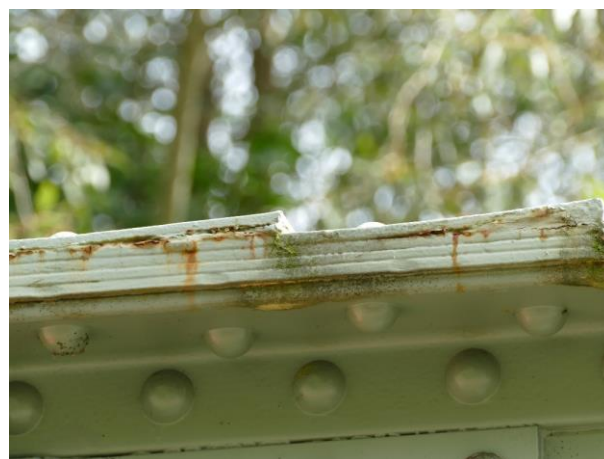
Obr. 4: Štěrbínová koroze mezi plechy pásnic

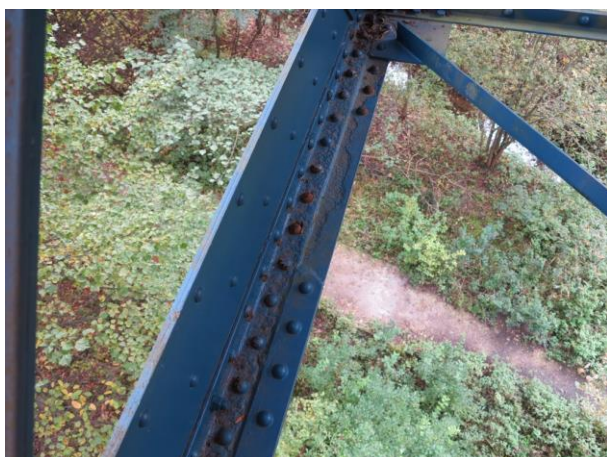
Obr. 1: Korozní oslabení dolního pásu a nýtů

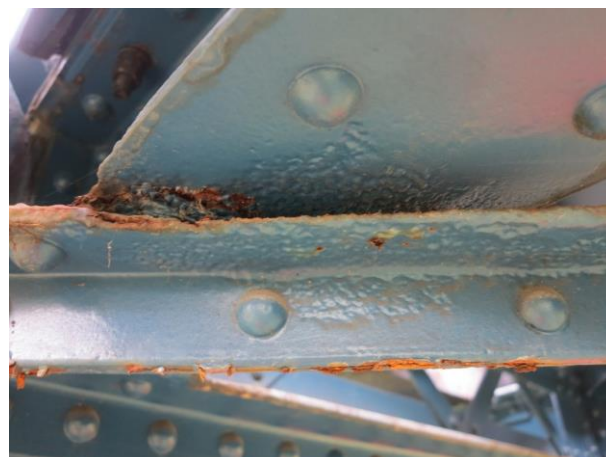
Obr. 2: Štěrbinová koroze

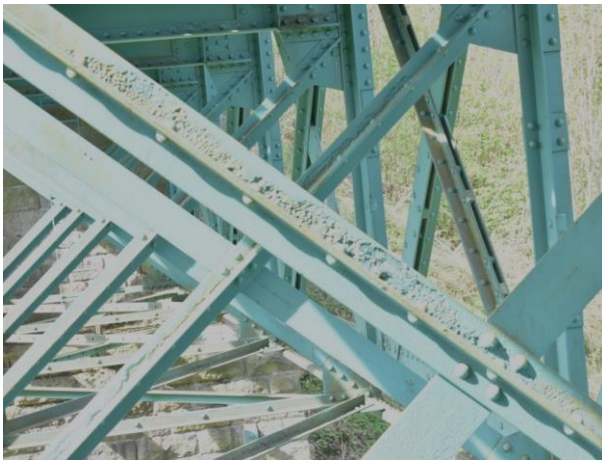
Obr. 1: Korozní oslabení příčného ztužení

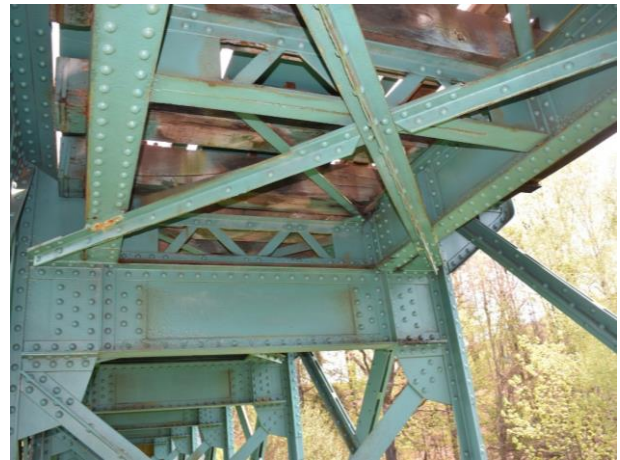
Obr. 2: Šterbinová koroze podélného ztužení

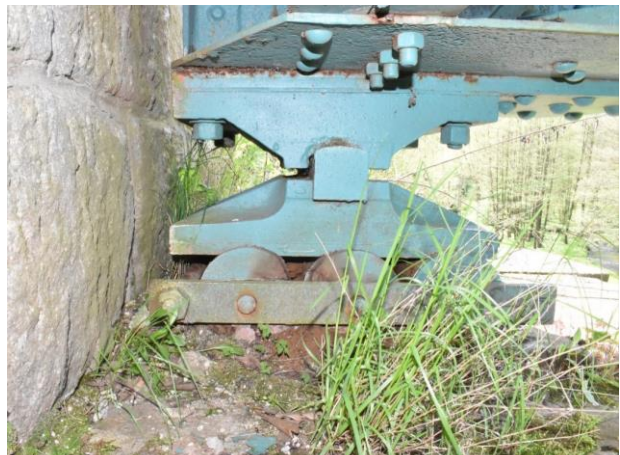
Obr. 4: Posunutá osa valnice, zanesené válce

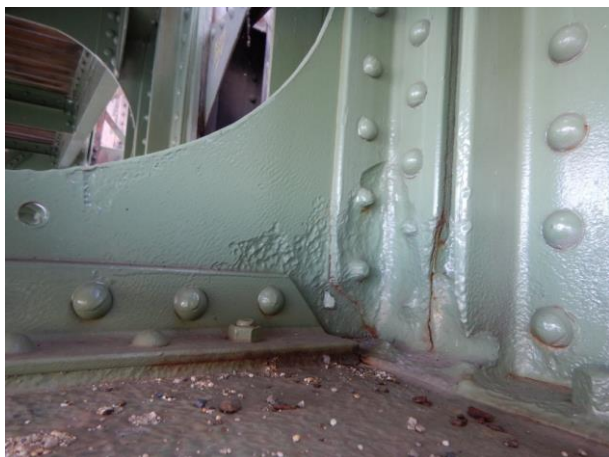
Obr. 1: Korozní oslabení, štěrbinová korozí

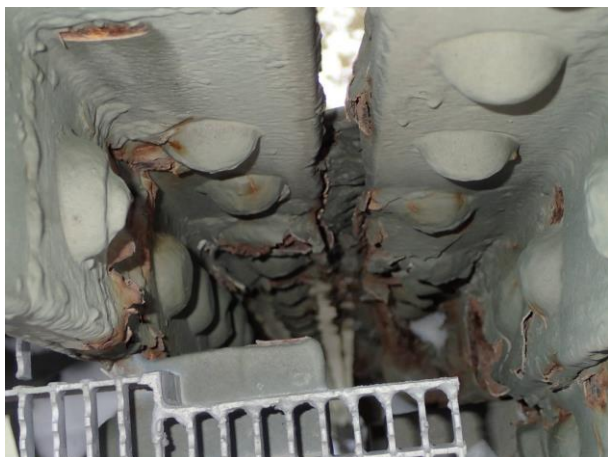
Obr. 1: Porušení PKO, postupující koroze

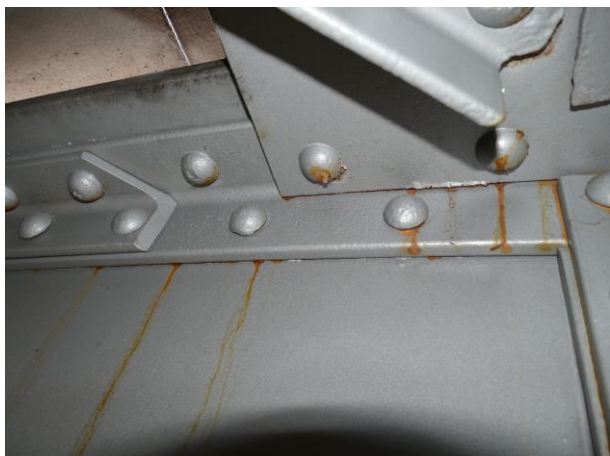
Obr. 1: Netěsné nýty, štěrbinová koroze
