Centrální laboratoř

ZPRÁVA č. CL01/0017/24

SO 06-40-02 – VÝPRAVNÍ BUDOVA Kladno: ZASTIŽENÍ NEOČEKÁVANÝCH GEOLOGICKÝCH PODMÍNEK

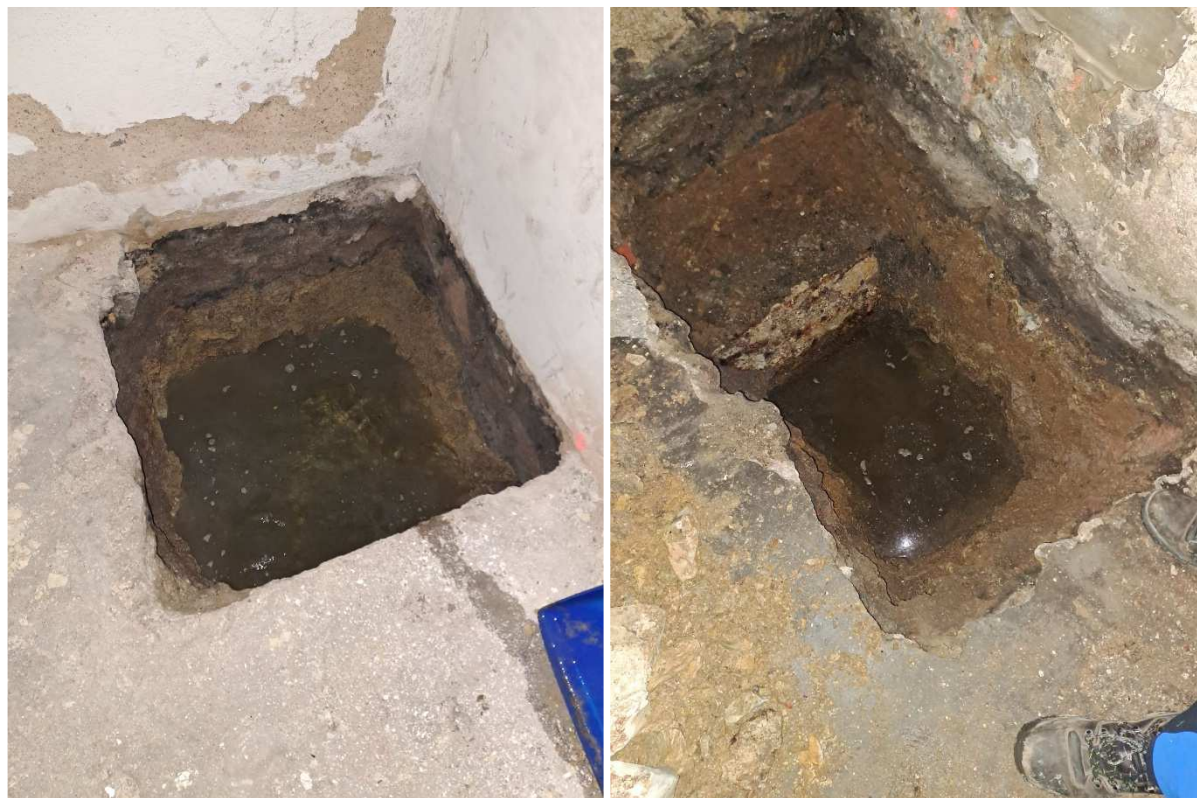
Při kontrole dne 25.1.2024 byla zdokumentována hladina podzemní vody v obou kopaných sondách S1 a S2. Je tedy zřejmé, že ve srážkově vydatných obdobích dochází k vzestupu hladiny podzemní vody, která negativně ovlivňuje zeminy v základové spáře výpravní budovy.

Fotografie č. 1 a 2: kopané sondy S1 a S2 ze dne 25.1.2024

V případě deluviálního jílu štěrkovitého se jedná o zeminu jejíž mechanické vlastnosti jsou silně ovlivněné její vlhkostí a při zvýšení vlhkosti dochází ke zhoršení její konzistence a s tím spojenému snížení únosnosti. Dalším negativním důsledkem oscilace hladiny podzemní vody je její vliv na zvětrávání štěrkovité složky, která je tvořena úlomky písčitého slínovce. Průběžným střídáním vysychání a zvlhčování dochází k postupnému rozpadu úlomků hornin na jíl, což v konečném důsledku vede k dalšímu snížení únosnosti zemin tvořících základovou spáru.

V případě silně zvětralého písčitého slínovce dochází vlivem působení podzemní vody k postupnému zvětrávání horniny na štěrk jílovitý a následně rozložení až na jíl písčitý. V závislosti na rychlosti proudění podzemní vody může docházet i k sufozi (odnosu zvětralinové výplně diskontinuit). Působením sufoze dojde ke vzniku rozevřených puklin, po kterých může proudit podzemní voda, která urychluje zvětrávání horniny. Zvětralá hornina má charakter jílu až jílu písčitého a při zvýšení vlhkosti může dojít k její deformaci spojené se stlačením do rozevřených puklin a následnému dosednutí základové konstrukce.
