Protokol o podrobné prohlídce

mostního objektu provedené dle Vyhlášky Ministerstva dopravy č. 177/1995 Sb. a předpisu Správy železnic SŽDC S5 Správa mostních objektů

TÚ 0201 Praha hl.n. (mimo) – Praha-Vyšehrad (včetně)		DÚ 04 Praha-Vyšehrad – Praha-Vyšehrad v.601,602,603		Evd. km 3,706
Objekt Most	Úsek trati šírá trať	Vžitý název Pod Vyšehradem		
Délka mostu 234,50 m	Počet otvorů 3	Počet kolejí 2	Elektrizace ano	
Objednatel Správa železnic, státní organizace OŘ Praha		Rychlost na mostě / traťová [km/h] 40/60	Traťová třída zatížení s přidruženou rychlostí C3-60	
Návrh hodnocení stavebního stavu 3/2		Odpovědný pracovník vykonavatele Vít Šrámek	Rok podrobné prohlídky 2023

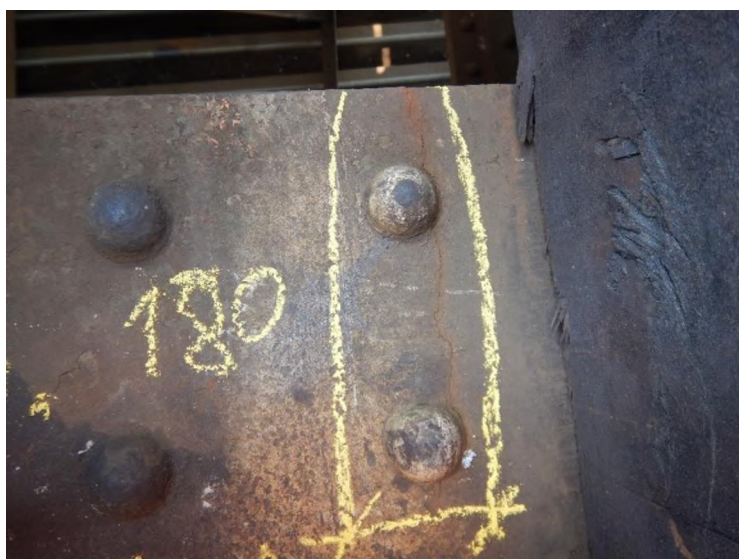
Foto č. 1

- **V horní pásnici 4. podélníku mezi mostnicemi č. 6 a 7 příčná trhлина v délce 180 mm (viz foto č. 1)**
- Horní pásnice korodují, pod mostnicemi oslabené o 2 - 3 mm, hlavy nýtů místy oslabené

- V horní pásnici 4. podélníku mezi mostnicemi č. 6 a 7 příčná trhlina v délce 180 mm
- Značná korozní oslabení jednotlivých prvků a jednotlivých částí prvků konstrukce, prokorodování prvků, nárůst plátkové a štěrbinové koroze
- Jednotlivé uvolněné a chybějící nýty, především u podélníků
- Chybějící šrouby v upevnění ložisek, celkem 4 ks
- Porušená PKO konstrukce, zanesení, znečištění

Konstrukce K 01 podélník
– podélník č. 4 trhlina v horní pásnici mezi 6. a 7. mostnicí

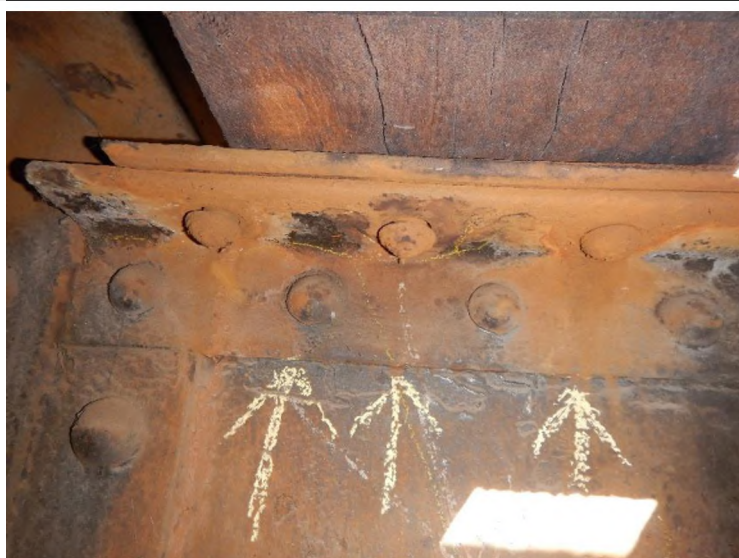
Foto č. 2

- Na horní pásnici 1. podélníku pod mostnicí č. 6 volné 2 nýty z vnější strany a 1 nýt z vnitřní strany
- Horní pásnice 1. podélníku v poli č. 1 pod mostnicí mírně deformovaná

Konstrukce K 01 – podélník:
– podélník č. 4 – volné nýty pod 7. mostnicí

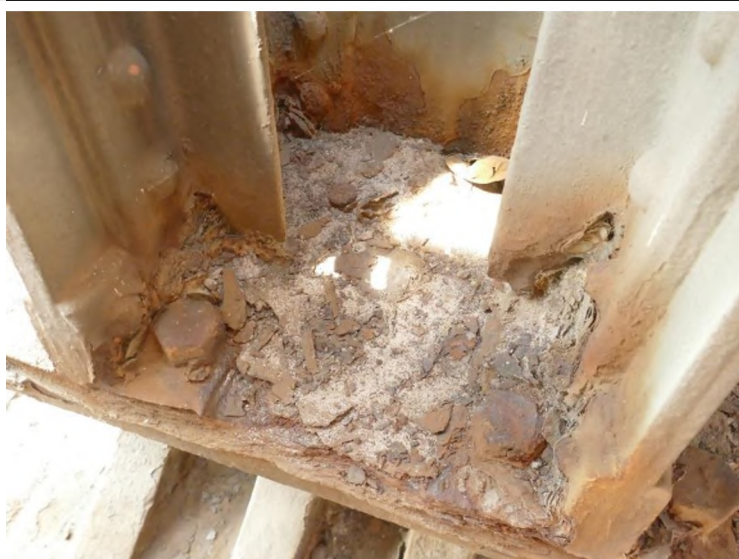
Foto č. 3

- Zdvojené úhelníky svislic nad dolními stykovými deskami a stykové desky v dolní části různě korozně oslabené, u svislic č. 1, 2, 4, 16 a 17 úhelníky prokorodované, v délkách resp. na výšku až 70 mm, místy s okraji do ostra, na začátku vlevo i vpravo dolní přeplátování desky oslabené 4 – 6 mm, narůstá koroze (viz foto č. 3)
- Dolní krční úhelník v místě 3. a 4. svislice prokorodovaný
- Pod svislicí č. 10 deska (dolní pásnice) prokorodovaná

Konstrukce K 01 hlavní nosník vlevo:
– zkorodované úhelníky svislice č. 1

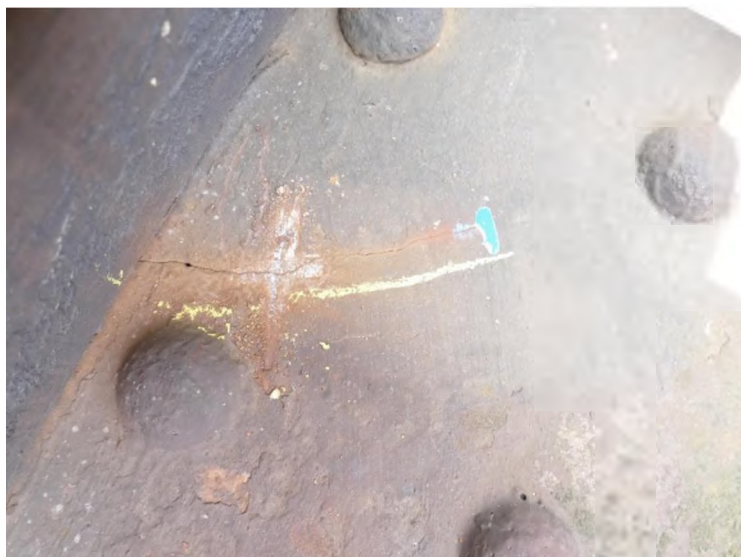
Foto č. 4

- **V horní pásnici 2. podélníku pod mostnicí č. 75 šikmá trhlinka v délce cca 550 mm (viz foto č. 4)**
- Horní pásnice korodují, pod mostnicemi oslabené o 2 - 3 mm, porušení nátěrů na 50% plochy (Ri 5), z pohledu chybí vlevo lokálně nýty (pravděpodobně nemožnost vložení)
- V příhradě č. 7 chybí jeden nýt (vodorovný) v horní části 4. podélníku
- Horní pásnice 1. a 2. podélníku mezi mostnicemi ošetřeny PKO při výměně mostnic (cca 2020)

- V horní pásnici 2. podélníku pod mostnicí č. 75 šikmá trhlina v délce cca 550 mm
- Značná korozní oslabení jednotlivých prvků a jednotlivých částí prvků konstrukce, prokorodování prvků, nárůst plátkové a štěrbinové koroze
- Jednotlivé uvolněné a chybějící nýty, především u podélníků
- Chybějící šrouby v upevnění ložisek, celkem 3 ks
- Porušená PKO konstrukce

Konstrukce K 02 podélník:

- podélník č. 2 – trhlina v horní pásnici pod 75. mostnicí

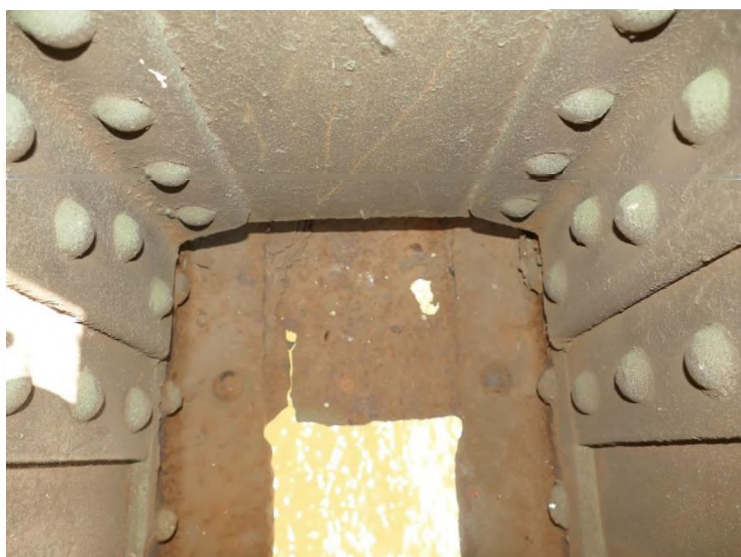
Foto č. 5

Konstrukce K 02 hlavní nosník vlevo:

- prokorodovaný plech pod 3. svislicí

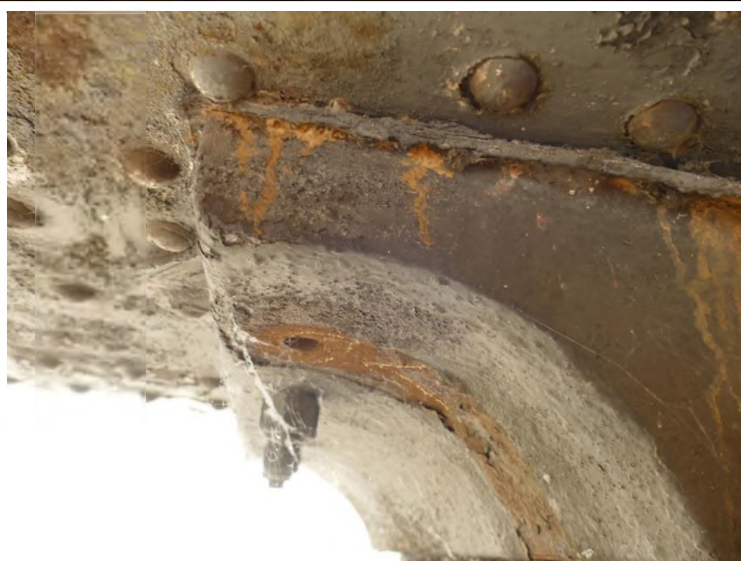
Foto č. 6

- Pohyblivá ložiska na P 01 zanesená, znečištěná, PKO porušená na 10% plochy (Ri 5), prostupuje koroze, válce nepromazané
- PKO pevných ložisek na P 02 porušená na 5% plochy (Ri 4), jednotlivě prostupuje koroze
- Na levém i pravém ložisku na P 01 chybí 1 šroub v upevnění ložiska k nadložiskové desce (vpravo matice)
- Na levém ložisku na P 02 chybí 1 šroub v upevnění ložiska k nadložiskové desce (viz foto č. 6)

Konstrukce K 02 ložisko na P 02 vlevo:

- chybějící šroub

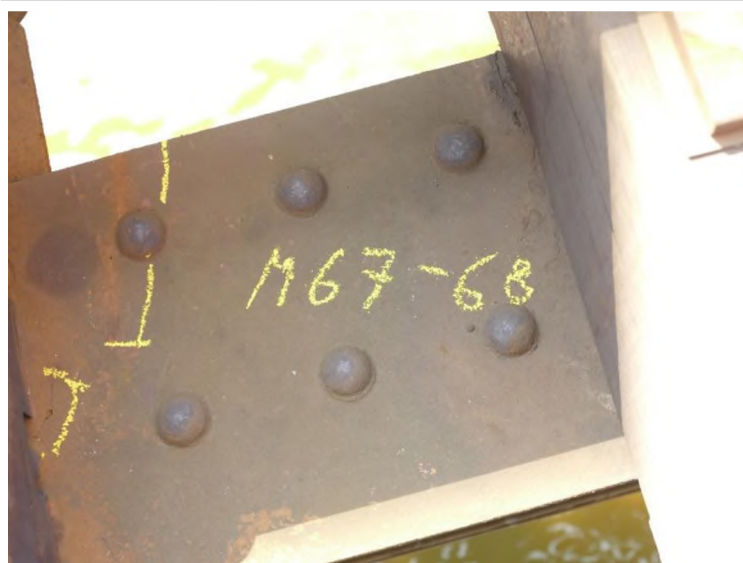
Foto č. 7

- **V horní pásnici 4. podélníku pod mostnicí č. 67 šikmá trhlina v délce cca 120 + 40 mm, (viz foto č. 7)**
- PKO porušená na 50% plochy (Ri 5), koroze
- Horní pásnice korodují, pod mostnicemi oslabené o 2 - 3 mm, z pohledu chybí vlevo lokálně nýty (pravděpodobně nemožnost vložení)
- Horní pásnice 1. a 2. podélníku mezi mostnicemi ošetřeny PKO při výměně mostnic
- Na dolní pásnici podélníku č. 4 v příhradě č. 4 chybí 2x nýt

- V horní pásnici 4. podélníku pod mostnicí č. 67 šikmá trhlina v délce cca 120 + 40 mm
- Značná korozní oslabení jednotlivých částí konstrukce, prokorodování prvků, nárůst plátkové a štěrbinové koroze
- Jednotlivé uvolněné a chybějící nýty
- Chybějící šrouby v upevnění ložisek, celkem 2 ks, na dolní desce levého ložiska na P 02 ve střední části příčná trhlina
- Porušená PKO konstrukce

Konstrukce K 03 podélník
– podélník č. 4 – trhlina v horní pásnici mezi 67. a 68. mostnicí

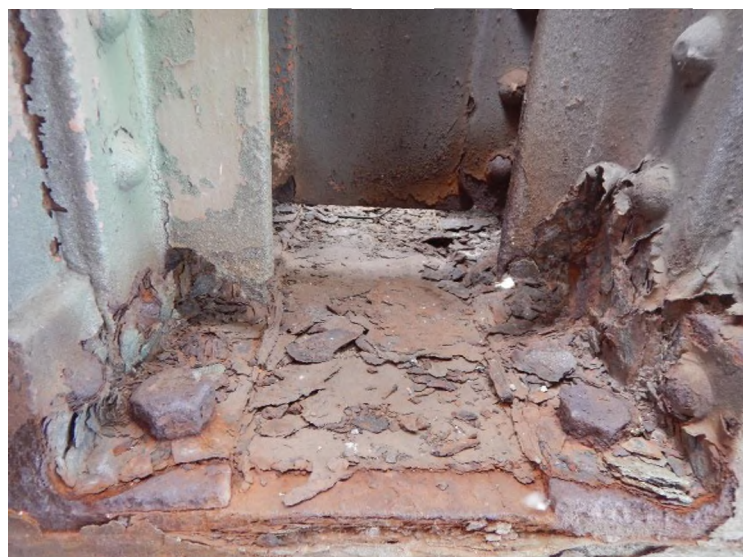
Foto č. 8

Konstrukce K 03 hlavní nosník vpravo:
– zkorodované úhelníky svislice č. 1

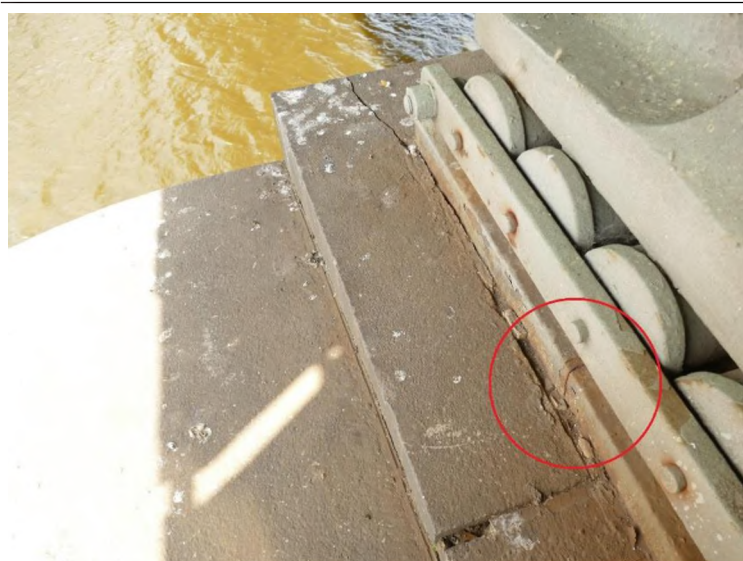
Foto č. 9

Konstrukce K 03 ložisko na P 02 vlevo:
– trhlina v dolní desce

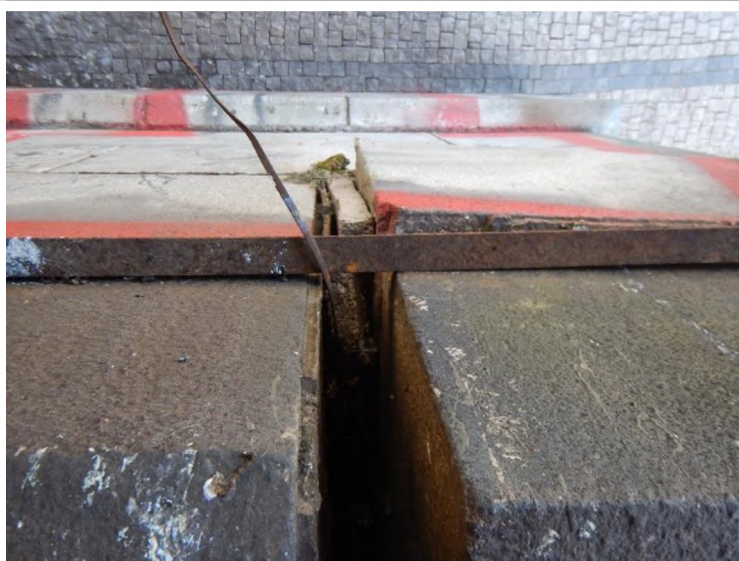
Foto č. 10

- Spárování místy popraskané
- Levý rohový kvádr odtržený a vysunutý až o 40 mm
- Pravý rohový kvádr odtržený a vysunutý až o 60 mm, spárování vypadané (viz foto č. 10)
- PKO ocelových táhel v krajích zničená na 100% plochy, koroze
- Horní plocha úložného prahu znečištěná

Opěra O 01 úložný práh:

- vysunutý kvádr vpravo

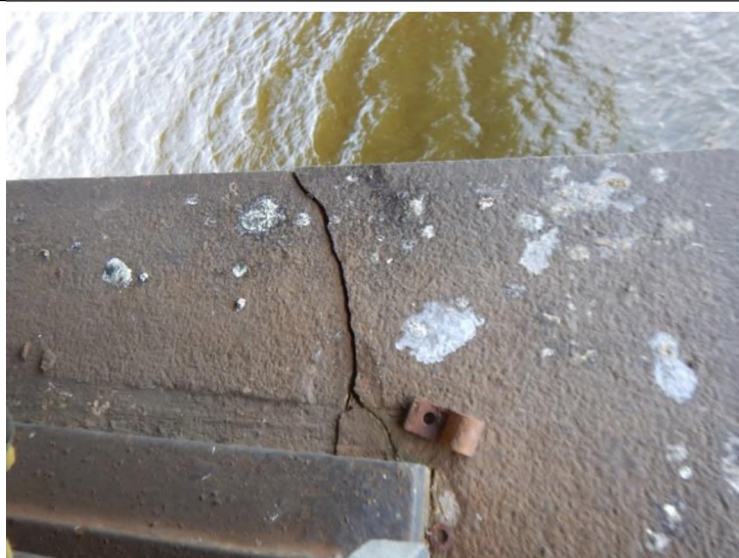
Foto č. 11

- Pod pravým ložiskem K 02 šikmá trhlinka na horní ploše kvádru, šířky 1 – 2 mm (viz foto č. 11)
- Spárování místy popraskané
- Horní plocha mírně zanesená

Pilíř P 01 úložný práh:

- prasklý kvádr vpravo

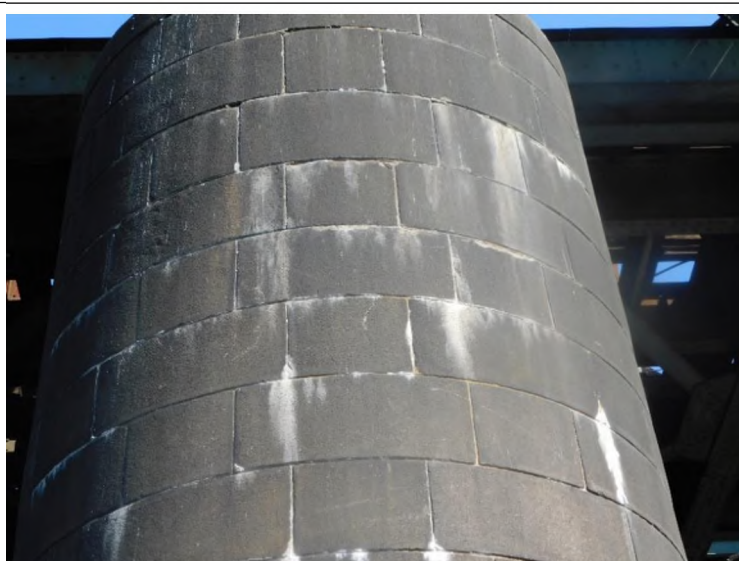
Foto č. 12

Pilíř P 01:

- průsaky vody s výluhy pojiva

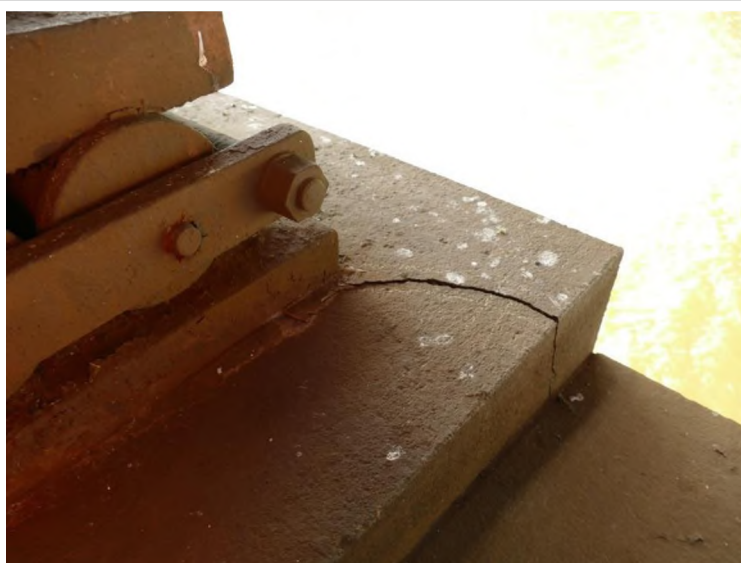
Foto č. 13

- Kvádr pod levým ložiskem K 03 na horní ploše 2 x prasklý, v rozích, šířka trhlin až 5 mm (viz foto č. 13)
- Spárování místy popraskané
- Horní plocha mírně zanesená

Pilíř P 02 úložný práh:

– prasklý kvádr vlevo

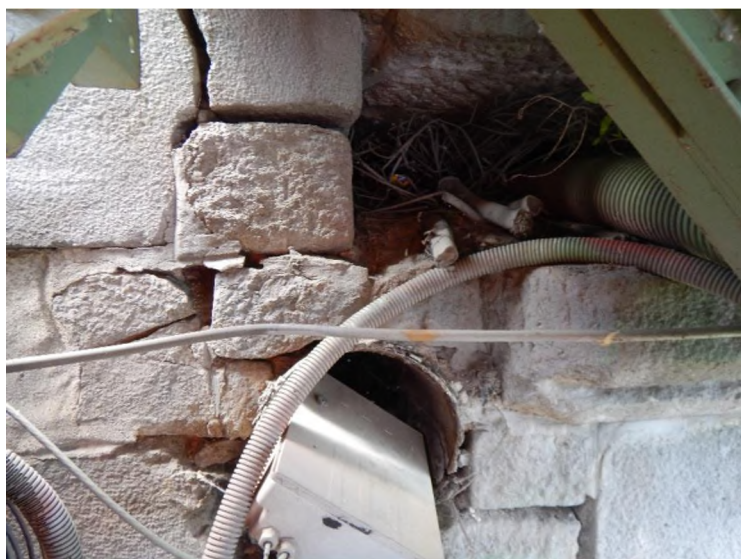
Foto č. 14

- Spárování místy popraskané, betonové plomby vlevo i vpravo s trhlinkami šířky až 2 mm
- Vpravo v horní části pod chodníkem uvolněné 2 kameny (viz foto č. 14)
- Nově mezi koleji trojice panelů proti spadu štěrku
- Úložný práh:
- Spárování místy porušené, vpravo narůstá náletová vegetace
- Horní plocha úložného prahu silně zanesená nečistotami a štěrkem

Opěra O 02 závěrná zeď:

– vpravo – uvolněné 2 kameny

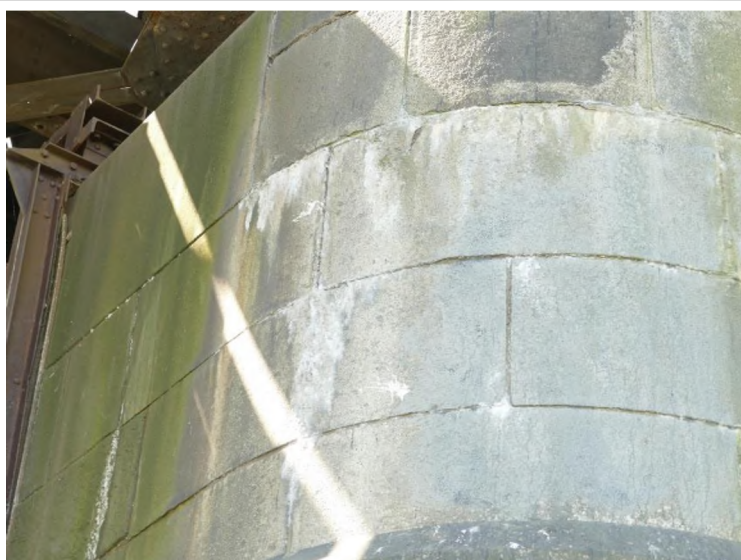
Foto č. 15

Opěra O 02:

– průsaky vody s výluhy pojiva

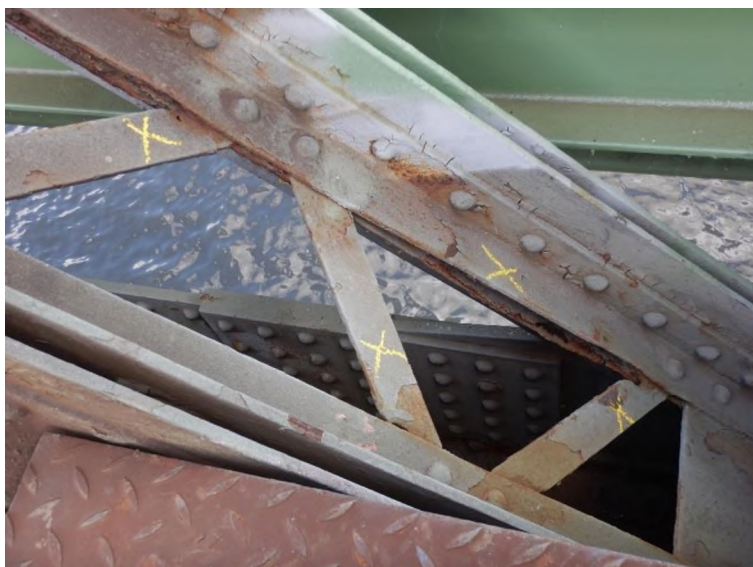
Foto č. 16

**K 02 hlavní nosník,
diagonála:**

- štěrbinová koroze mezi prvky,
oslabení výztuh

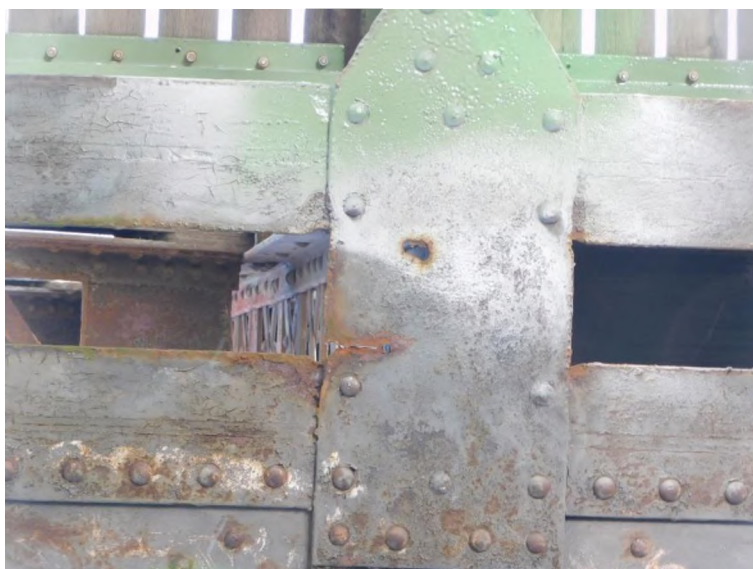
K 02 levý hlavní nosník:

- u svislice č. 3 – korozní
oslabení desky vč.
prokorodování
