PRŮZKUMNÉ PRÁCE, KONSTRUKČNÍ ŘEŠENÍ A ŽIVOTNOST ŽELEZNIČNÍHO SPODKU

**Ing. Ladislav Minář, CSc. a kolektiv
KOLEJCONSULT & servis, spol. s r.o.**

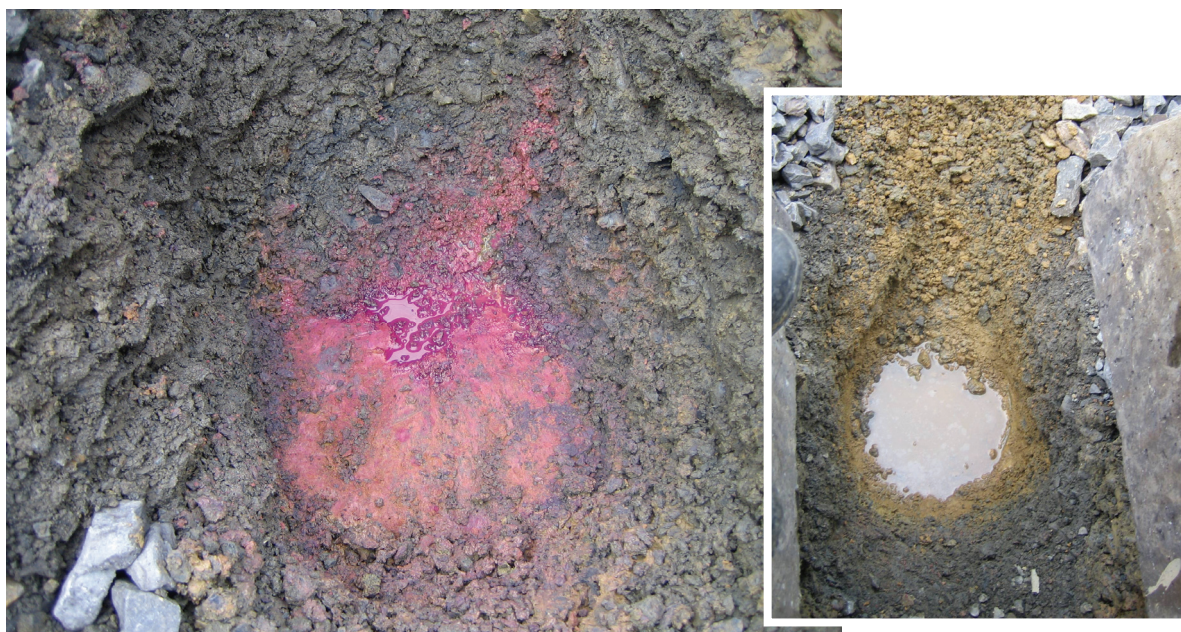
Stabilizovaná zemní pláň – byla provedena v požadované tloušťce i kvalitě, rozborů potvrdily, že bylo použito navržené pojivo, únosnosti vysoce překračovaly minimální stanovené hodnoty. Povrch byl tvrdý až pevný, silně zavodněný.

Stav stabilizované zemní pláně s výronem vody

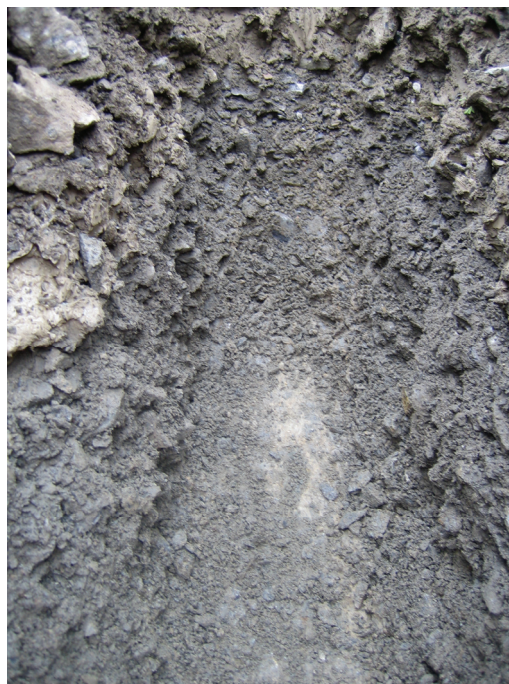
Konstrukční vrstva – byla provedena z nové přírodní šterkodrtě frakce 0/32. Sonda prokázala značnou saturaci vlhkostí a zvýšený objem jemnozrnných částic, které jsou splaveny ze šterkového lože.

Rozbor neprokázal překročení žádného požadovaného sledovaného parametru. Šterkodrtě neobsahovaly žádné hlinité a jílovité částice.

Stav konstrukční vrstvy

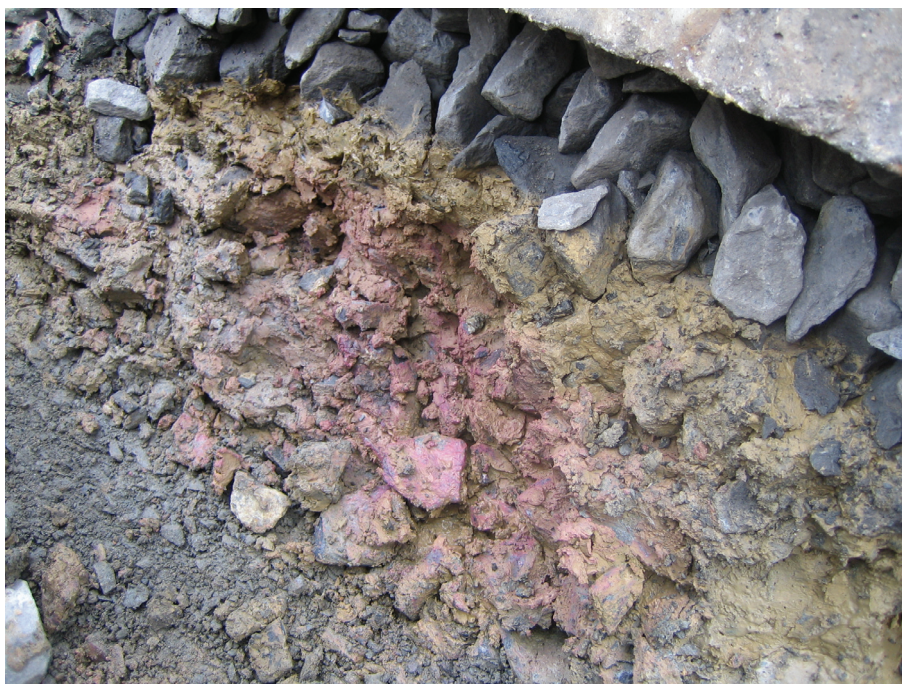
Kolejové lože – bylo provedeno z nového přírodní šterku frakce 32/63. Jeho stav byl po krátkém čase neuvěřitelný. Prakticky po celé šířce bylo kolejové lože znečištěné jílovitou zeminou do báze cca 80 mm pod ložnou plochou pražce. Funkčnost a životnost kolejového lože je tedy vyčerpána.

Stav kolejového lože

Otázkou zůstává, odkud se do kolejového lože jílovité částice v takovém množství dostaly? Z vnější části koleje to není možné, takže jediným místem je osa os kolejí na dvokolejně trati, kde nedochází k propojení úpravy zemní pláň. Tuto skutečnost potvrdily i testy na objem pojiva, které bylo částečně v kolejovém loži zaznamenáno.

Další otázkou je, proč k tomuto jevu nedochází paušálně, když zemní pláň není propojena prakticky nikde, vždy zůstane v ose os část neupravena. Odpovědí může být, že v tomto úseku jsou konstrukční vrstvy v tl. 150 ÷ 200 mm, což vede k promrzaní konstrukce jako celku a tím k jeho dynamickému chování (zdvihání a poklesy).

V součinnosti s provozním zatížením může docházet díky tzv. pumpovacímu efektu k pohybu jemnozrných částic s jejich rozptýlením v kolejovém loži.

Závěrem nutno konstatovat, že konstrukce je v tomto stavu zralá na rekonstrukci, resp. sanaci.
