# *Problematika malých poloměrů na hlavních tratích*

**Ing. Lubor Hrubeš  
SDC Pardubice**

# SDC Správa tratí Pardubice

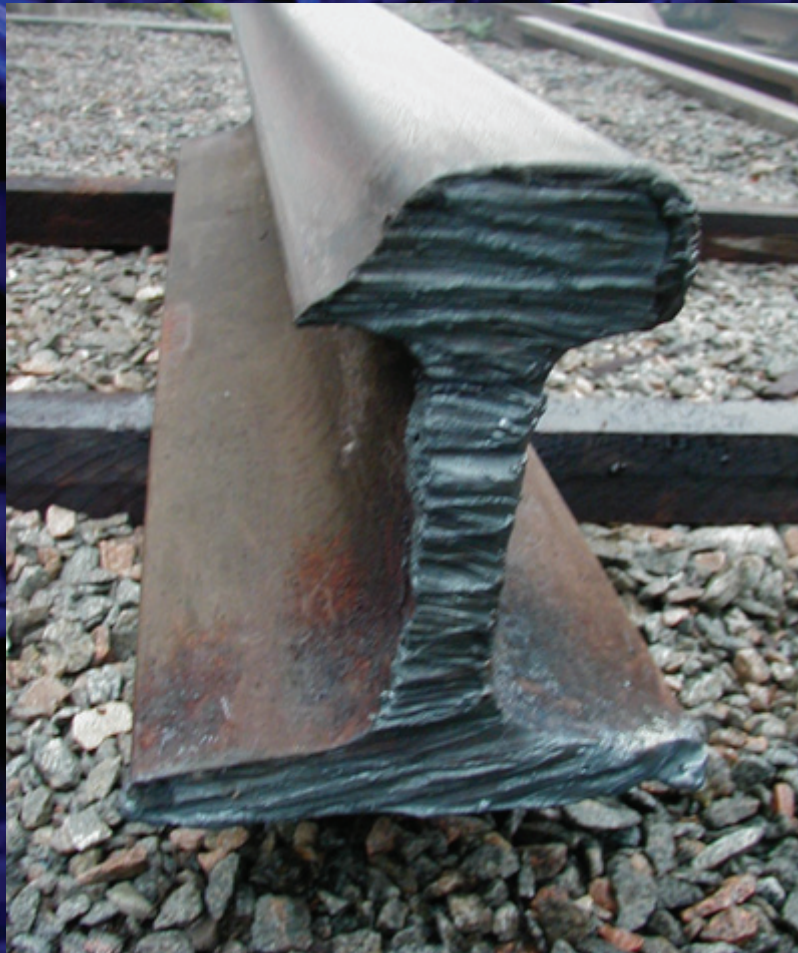
# Boční ojetí kolejnic

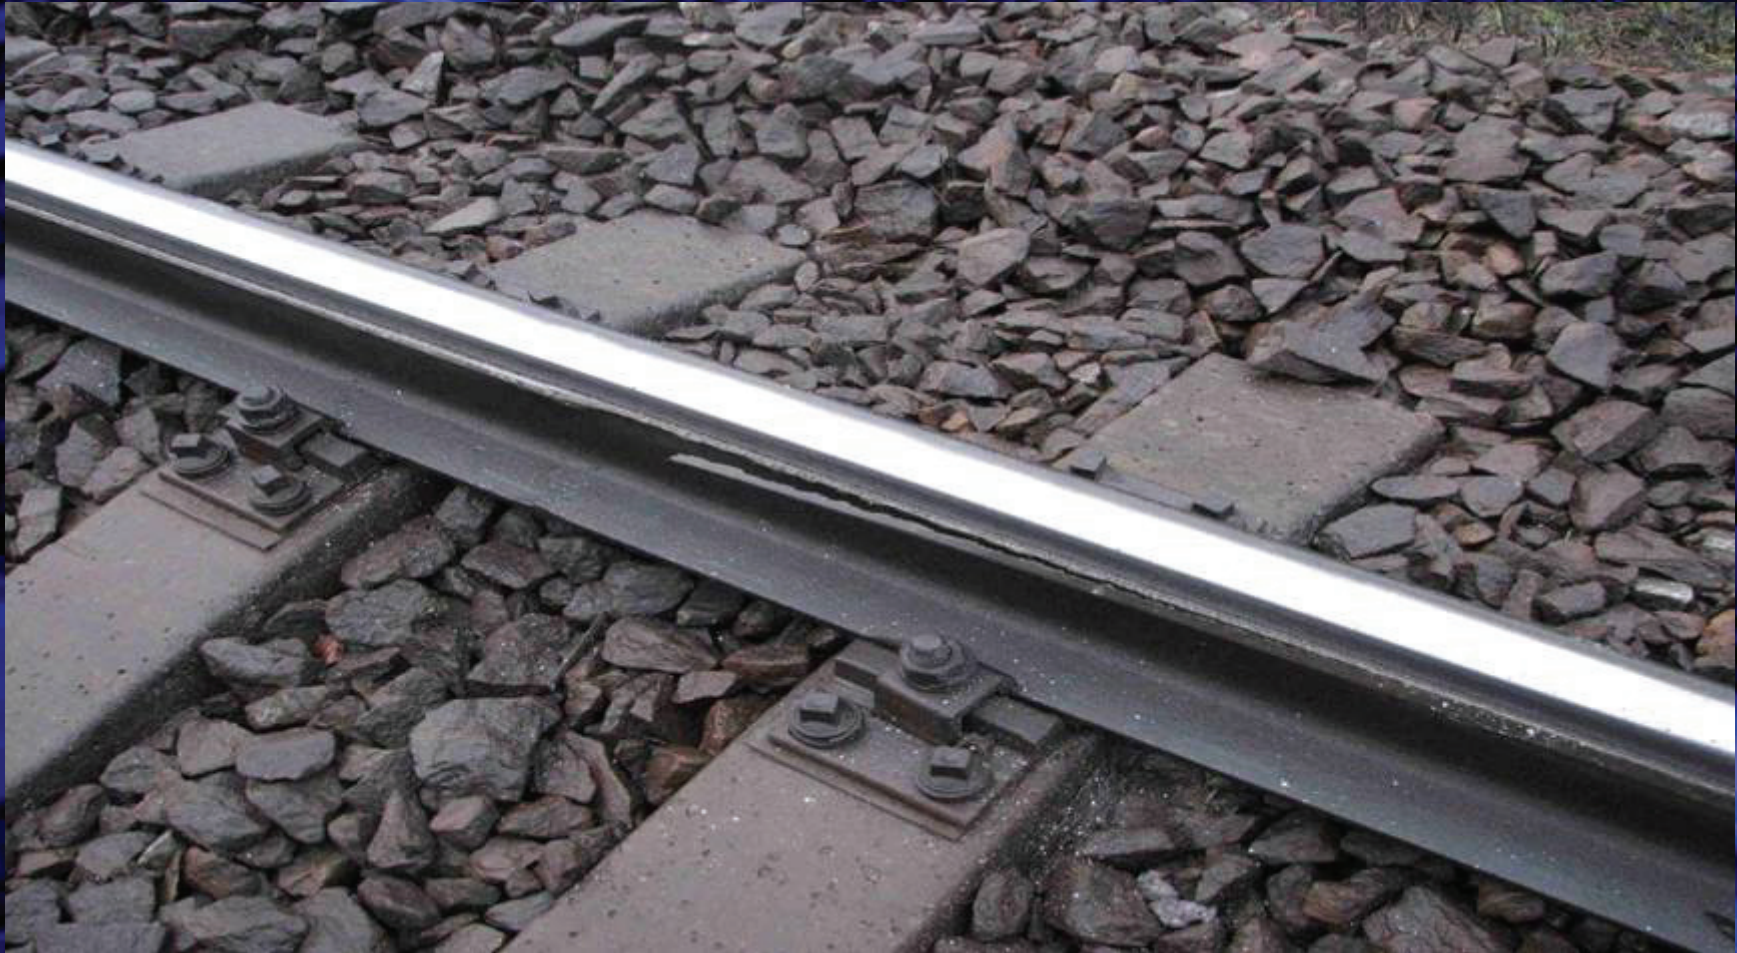
# Stav leden 2008

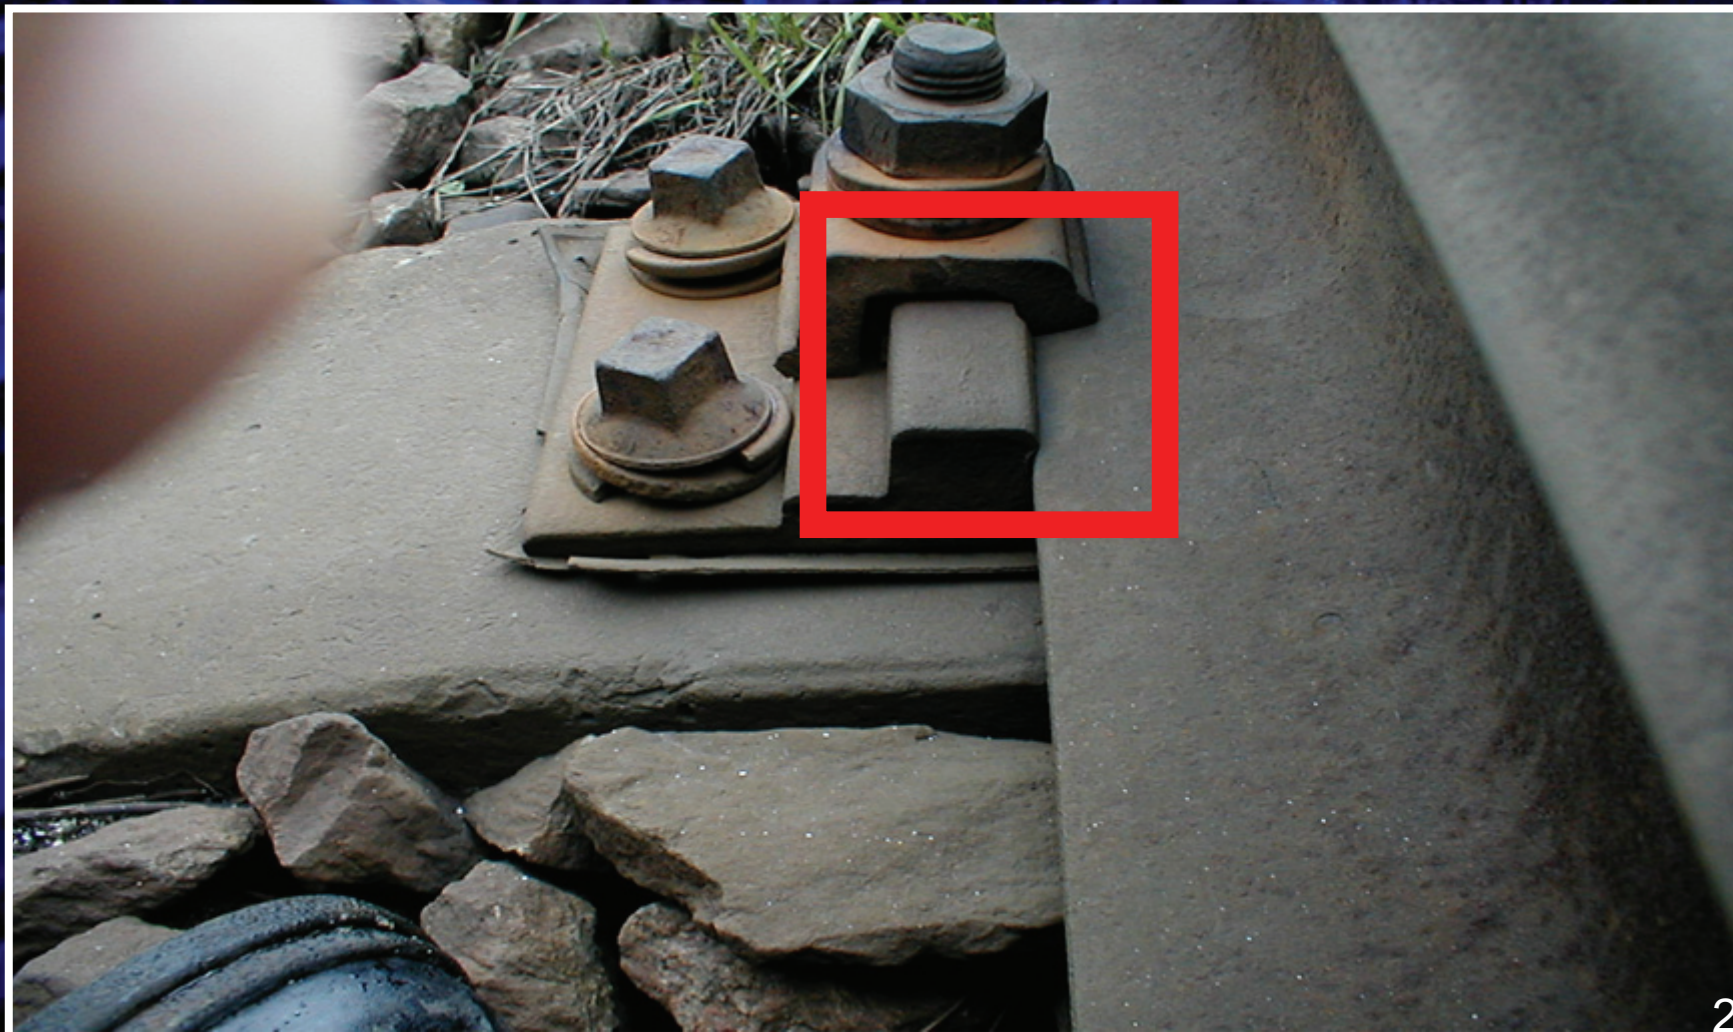
# Zatlačování paty kolejnic do žeber, opotřebení paty kolejnic

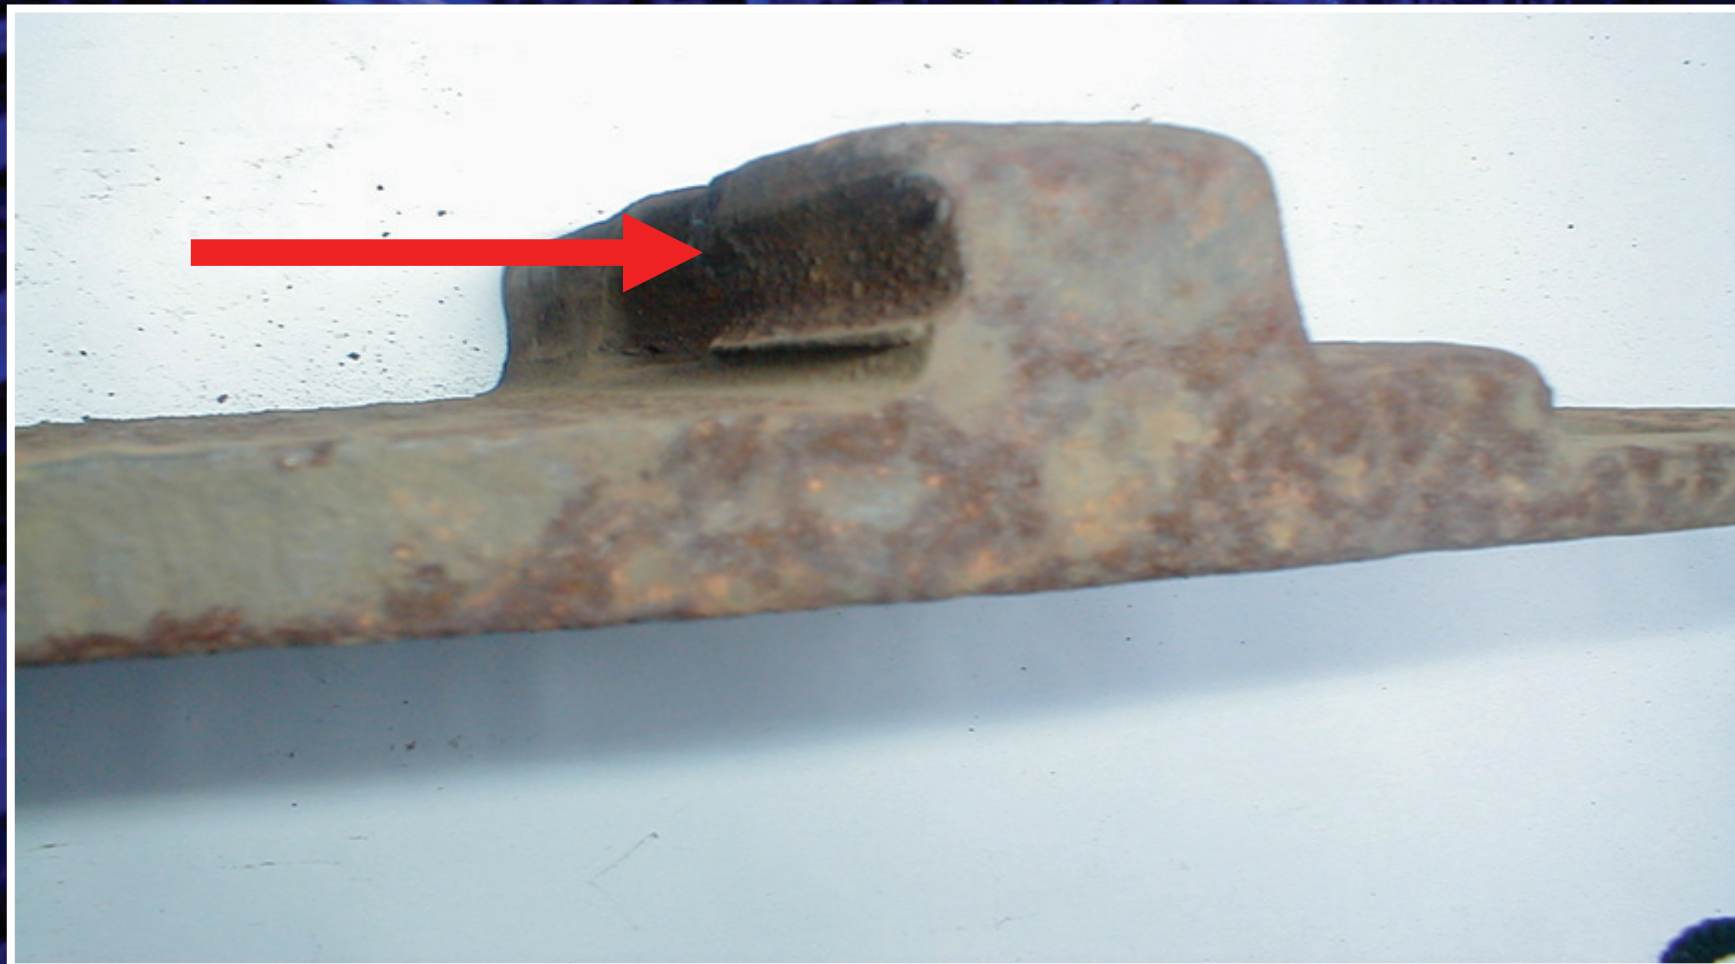
# Vymačkaná žebra podkladnic

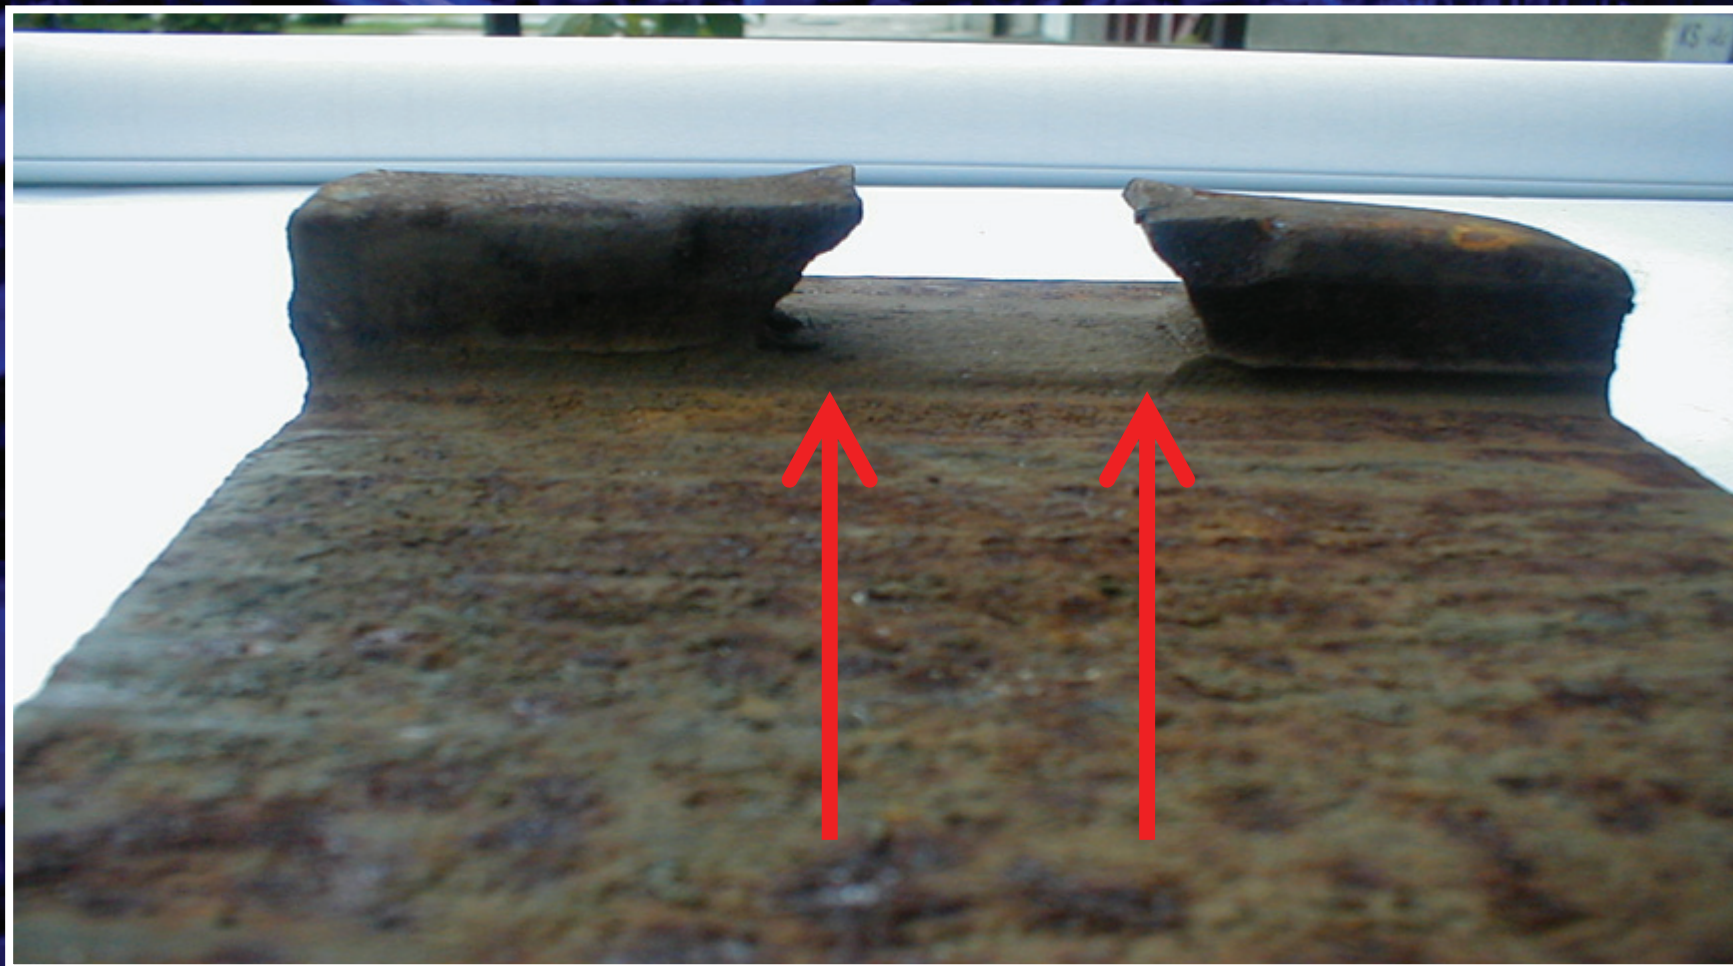
# Deformovaná žebra podkladnic

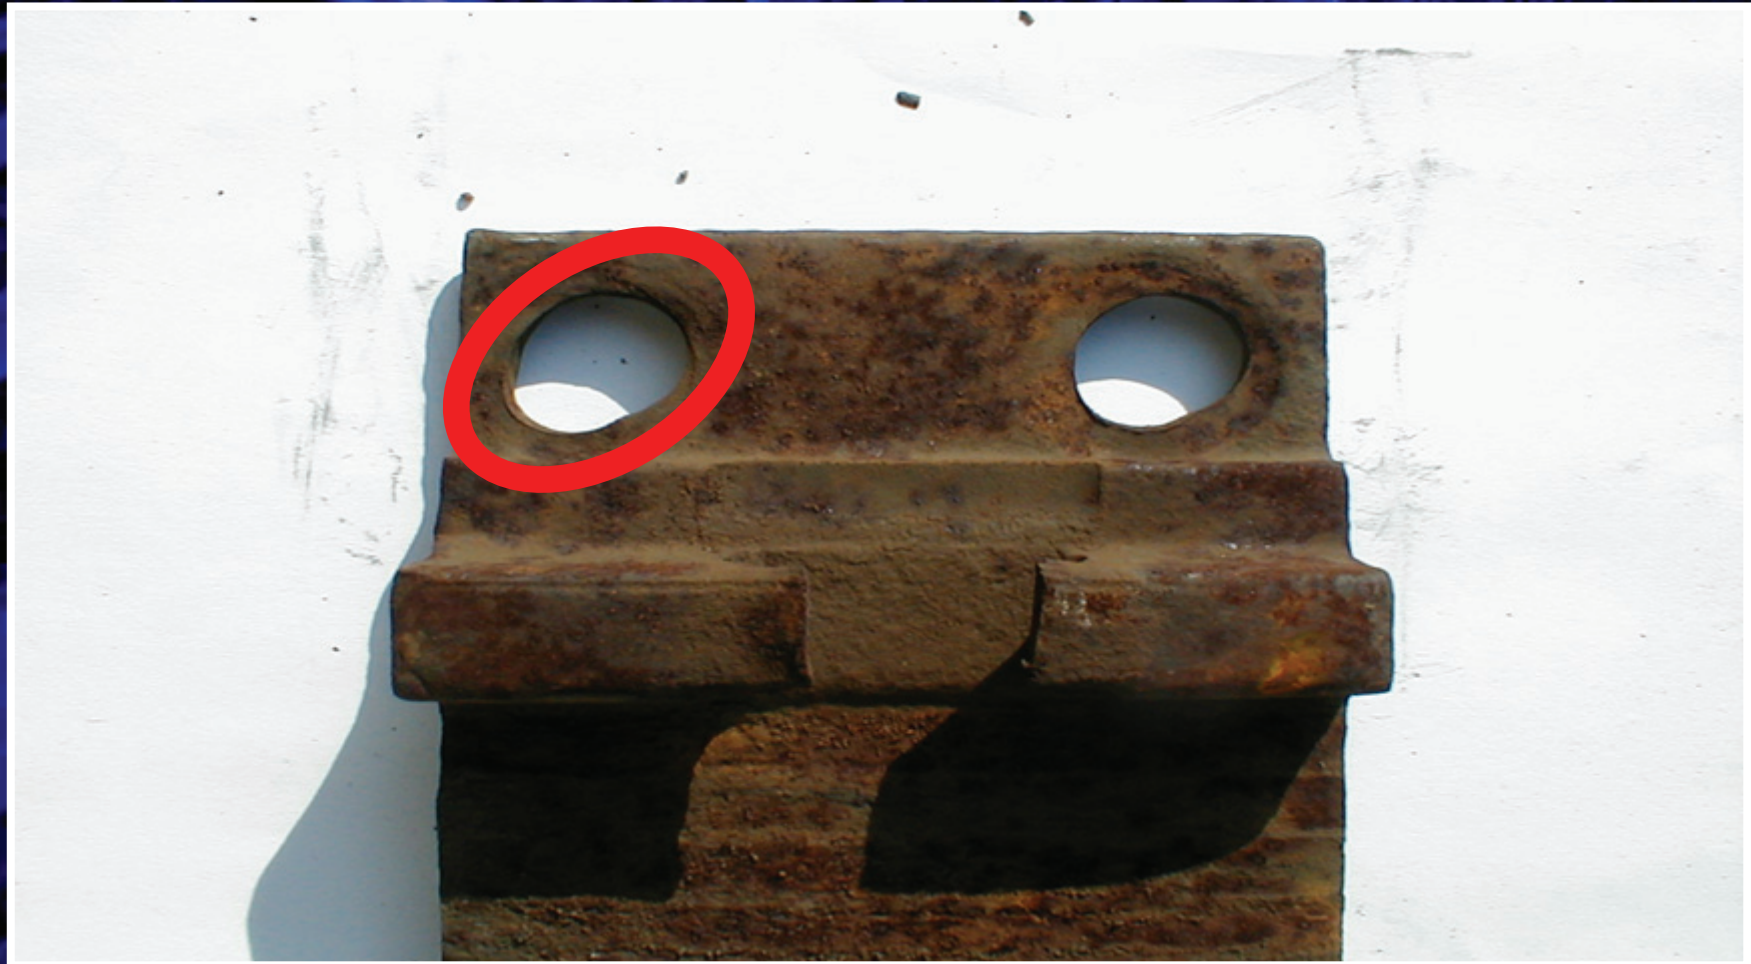
# Deformace otvorů pro vrtule v podkl.

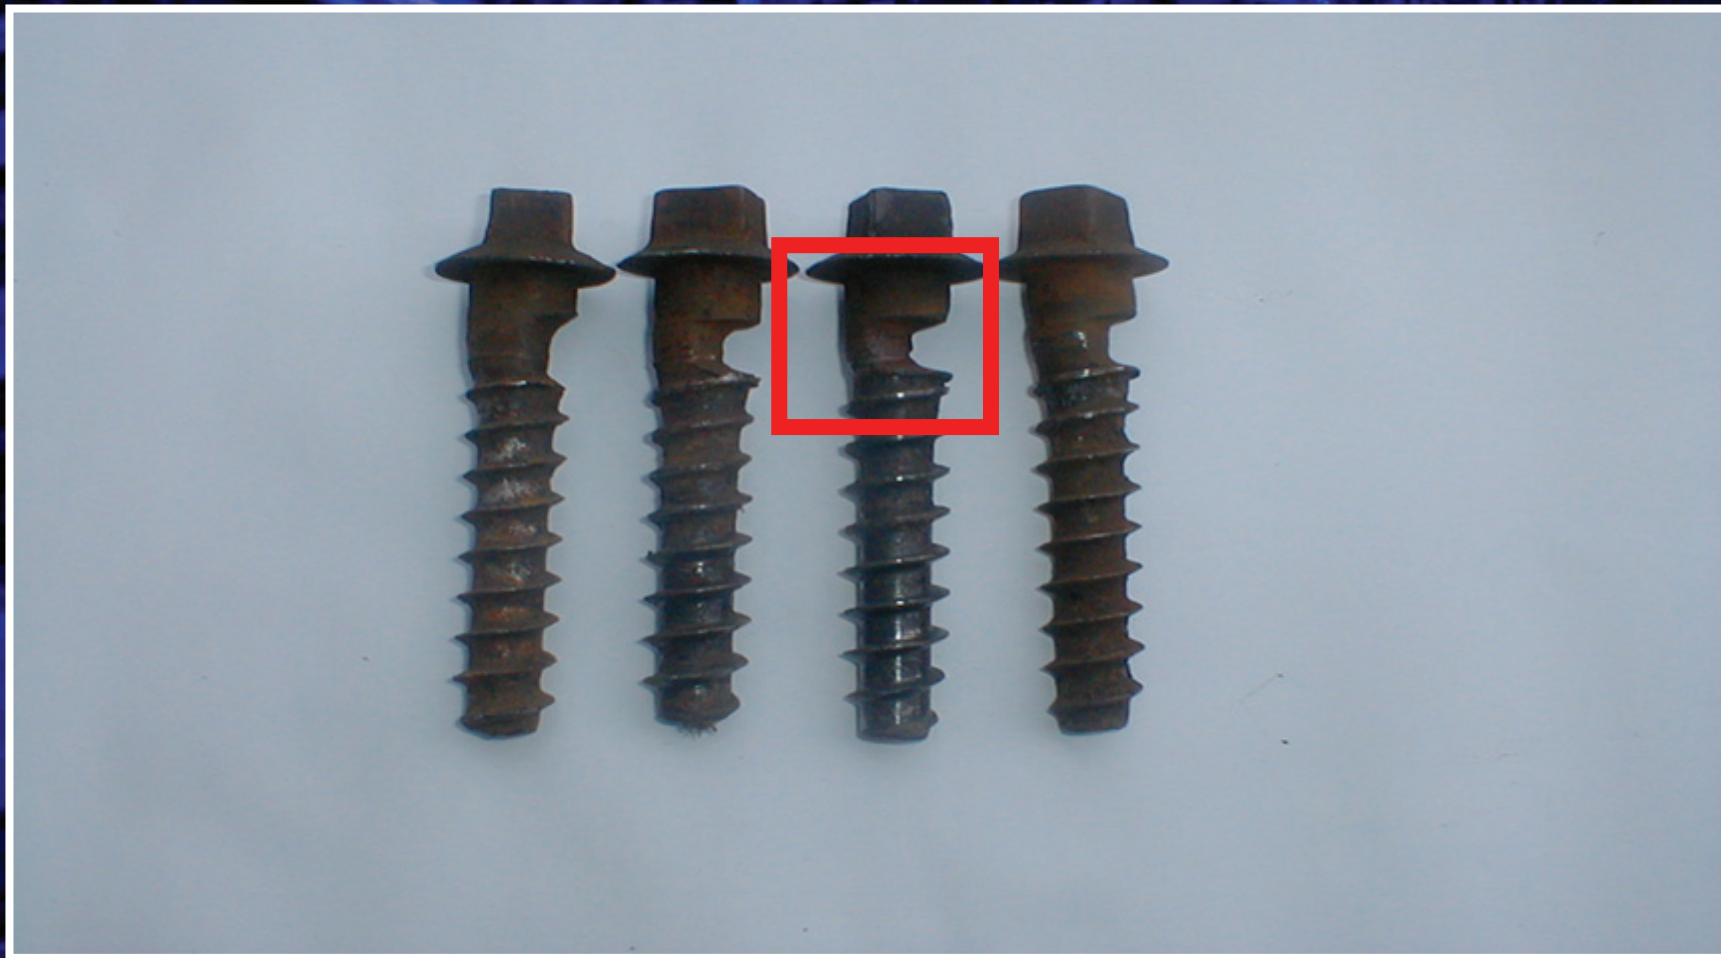
# Opotřebení dříků vrtulí-dřev. pražce

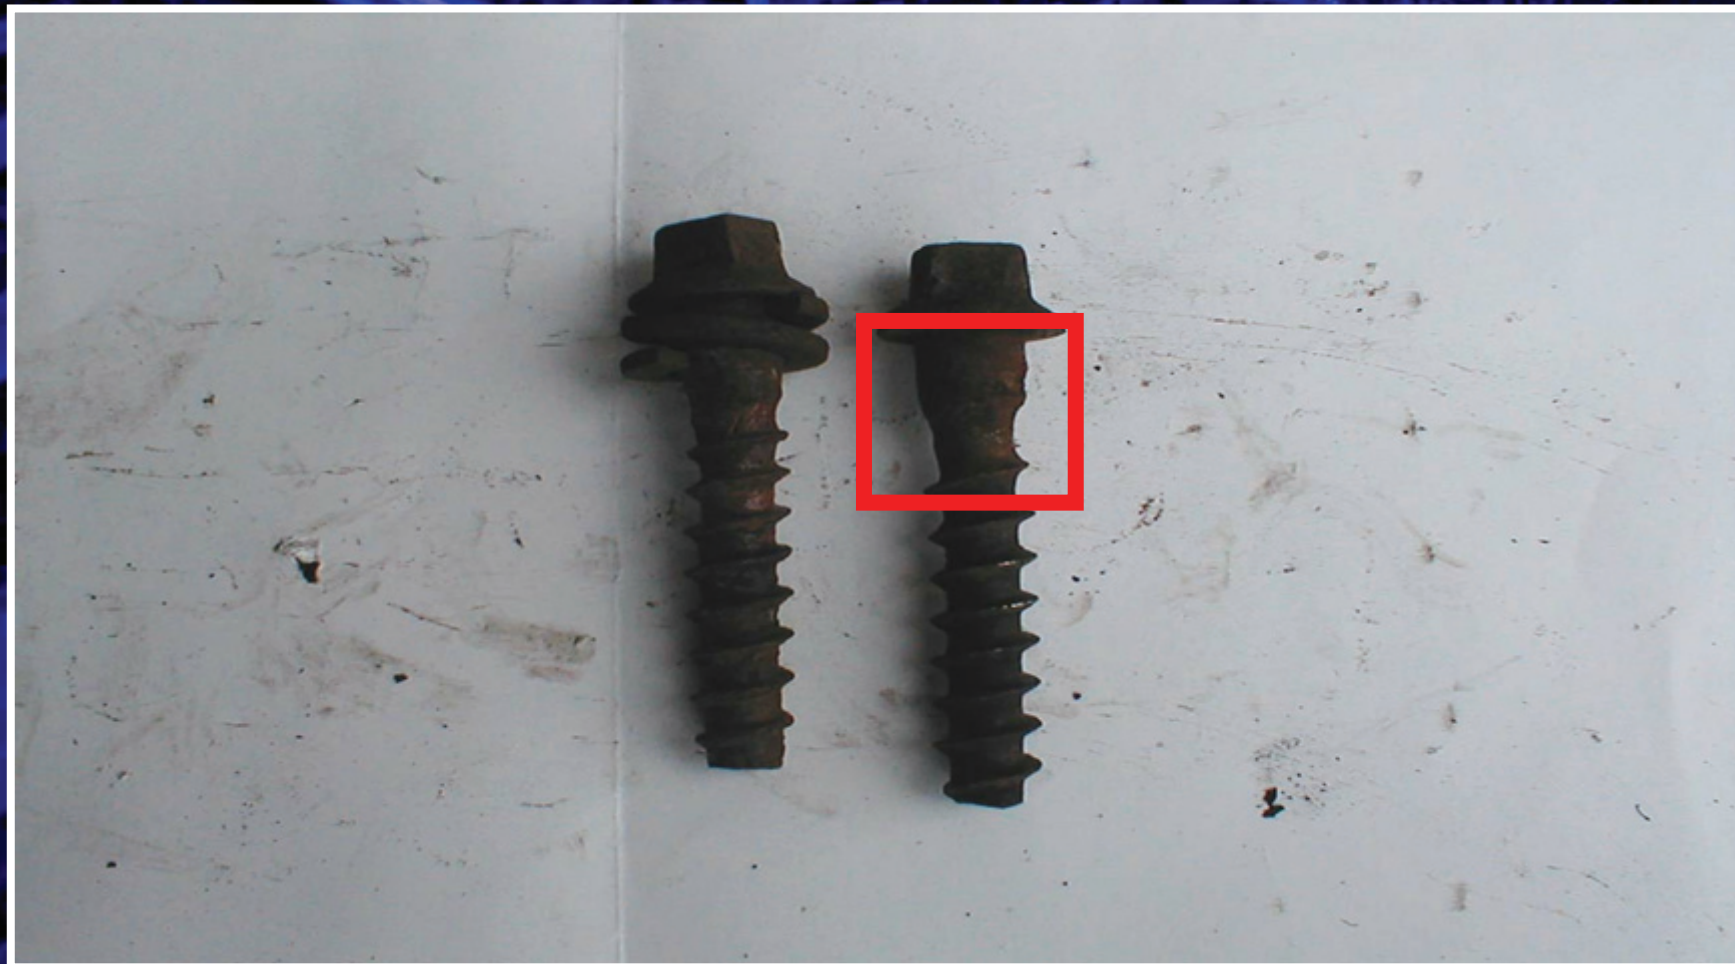
# Opotřebení dřívků vrtulí-beton. pražce

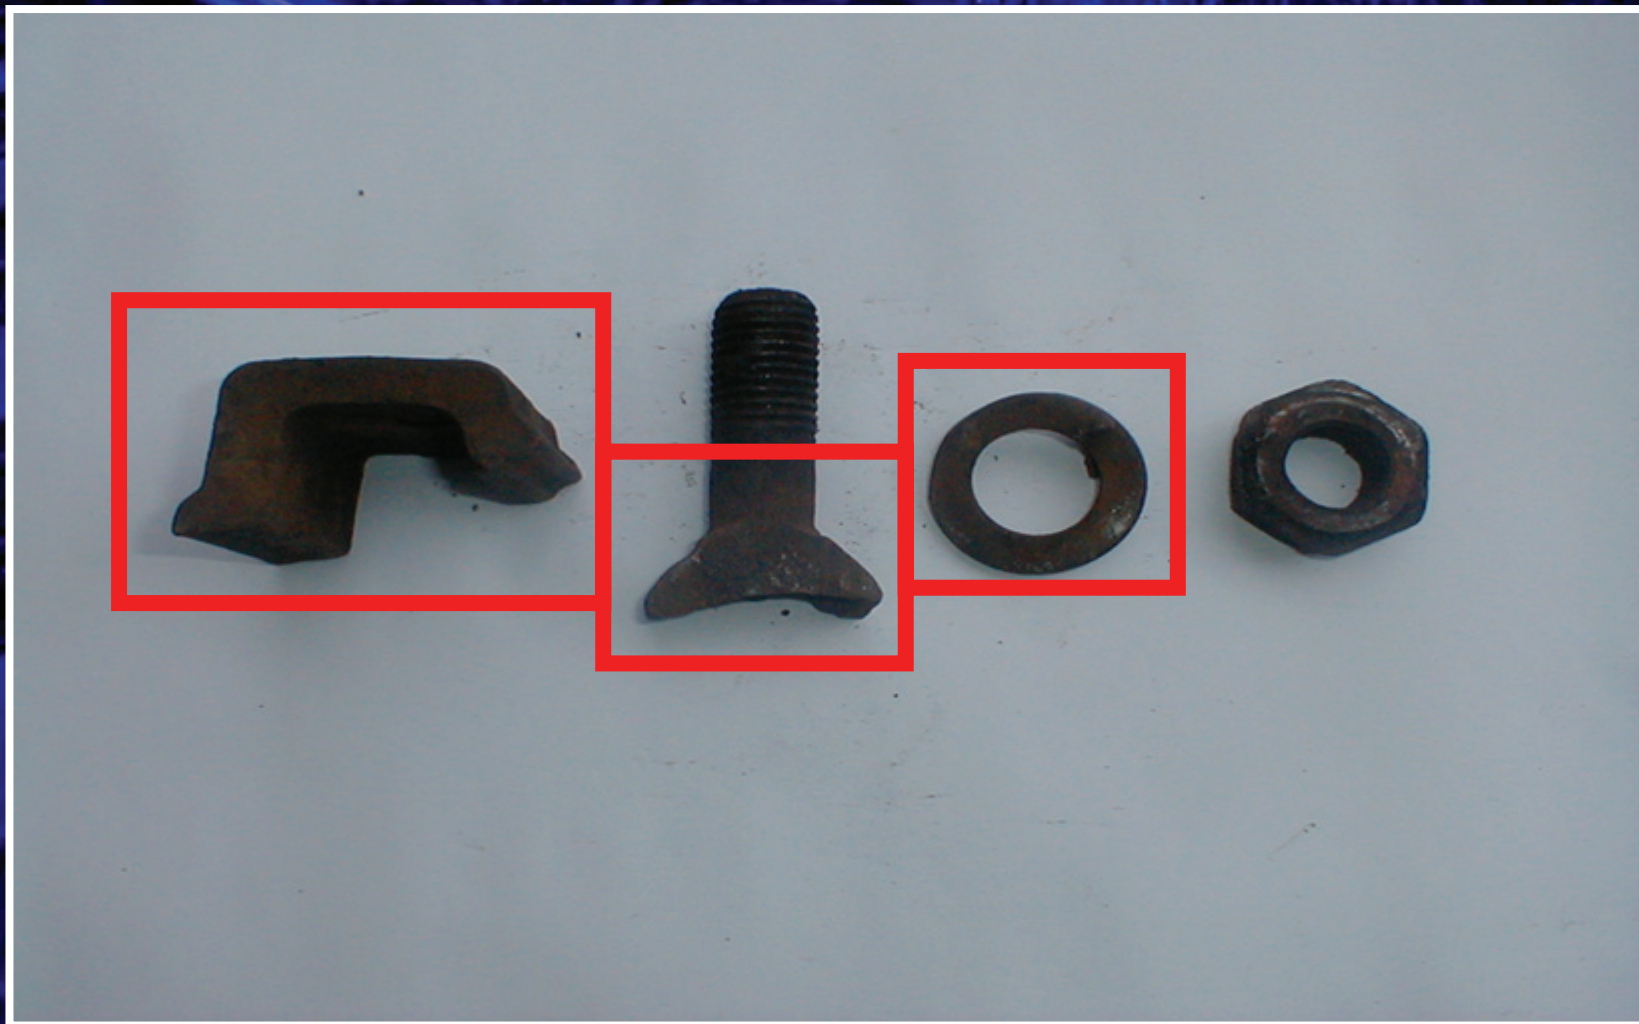
# Ztráta držebnosti svěrkových kompletů

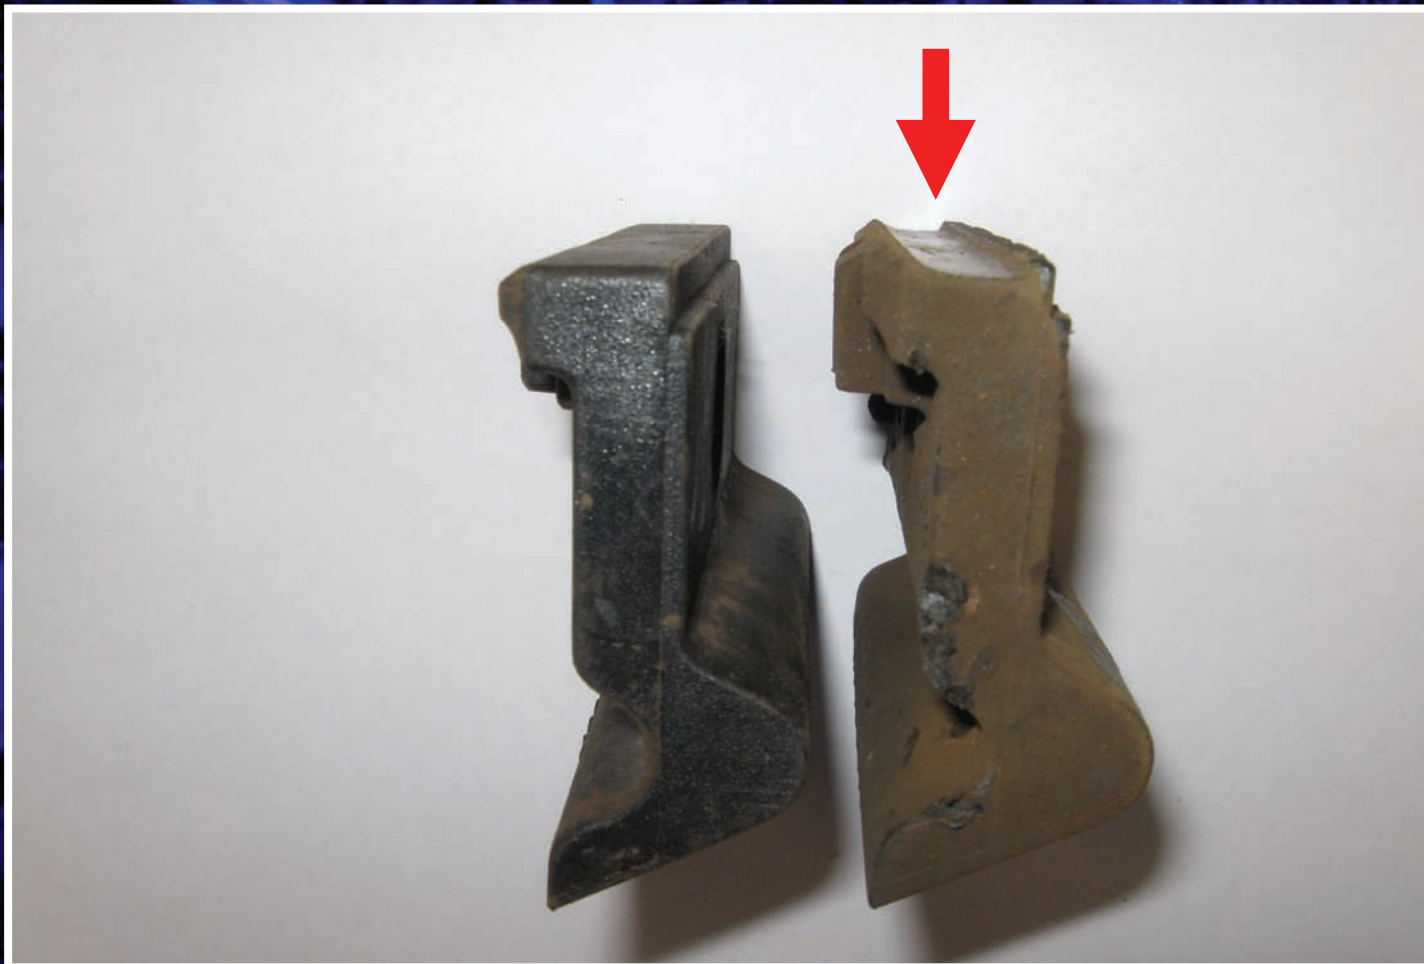
Opotřebení se nevyhýbá  
ani úhlovým vodícím vložkám

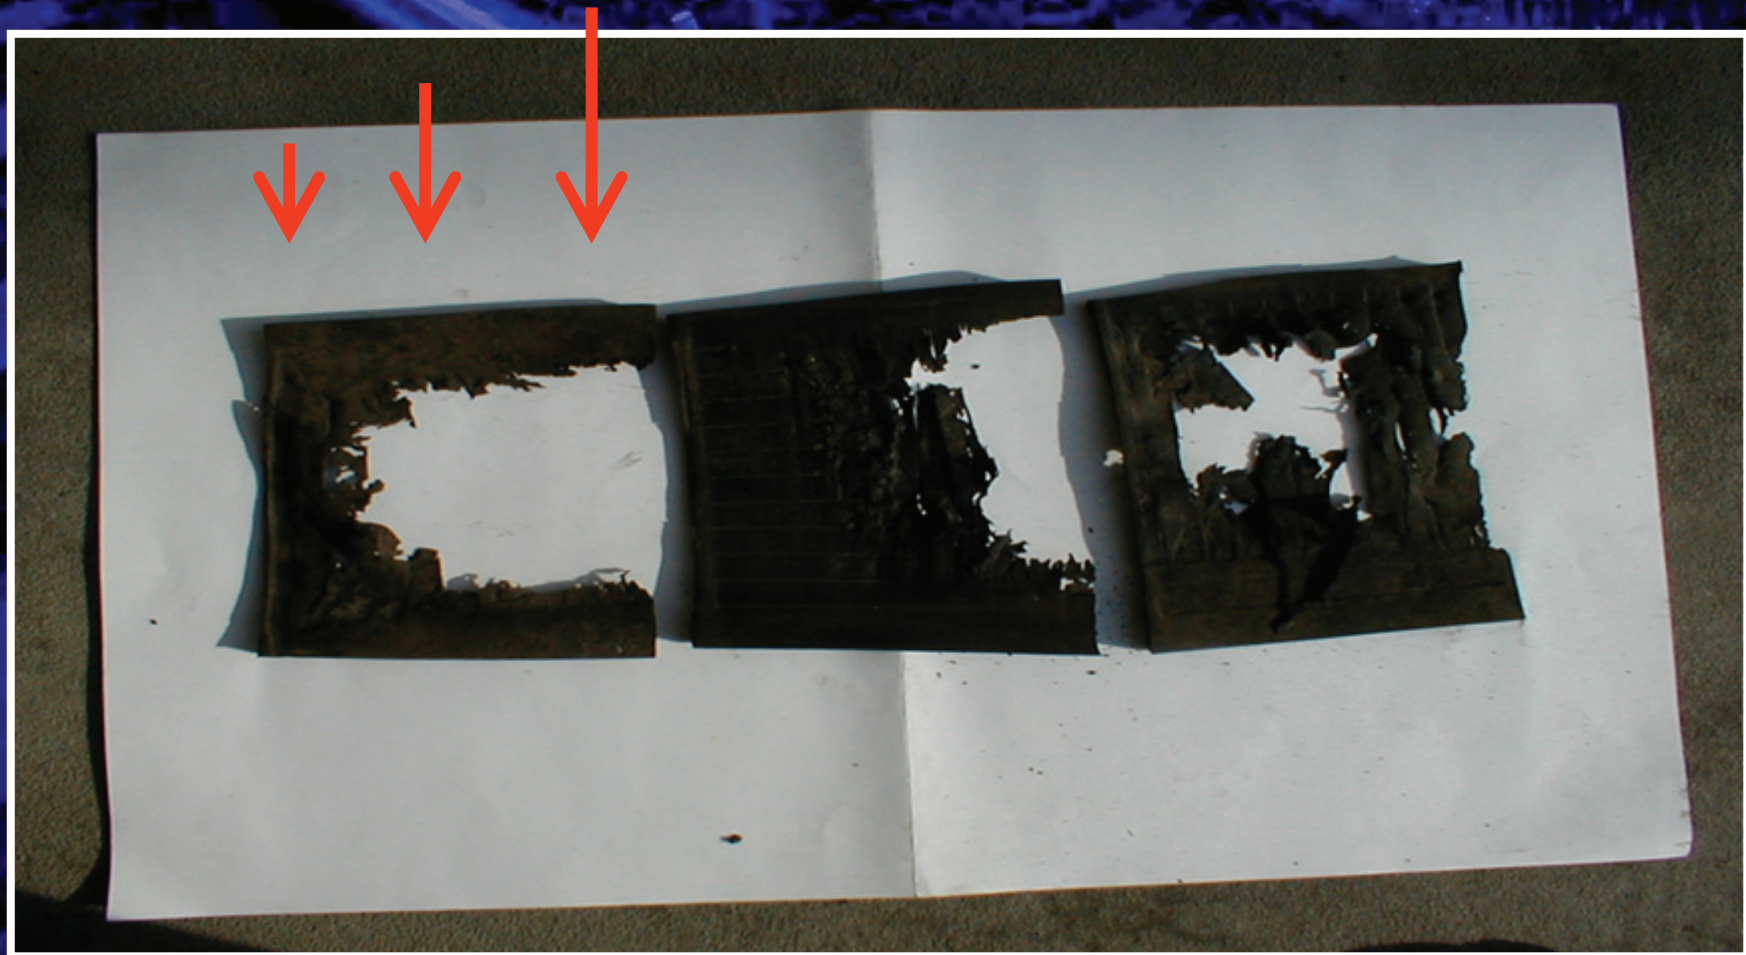
# Nefunkční (opotřebené) pryžové podložky pod paty kolejnic

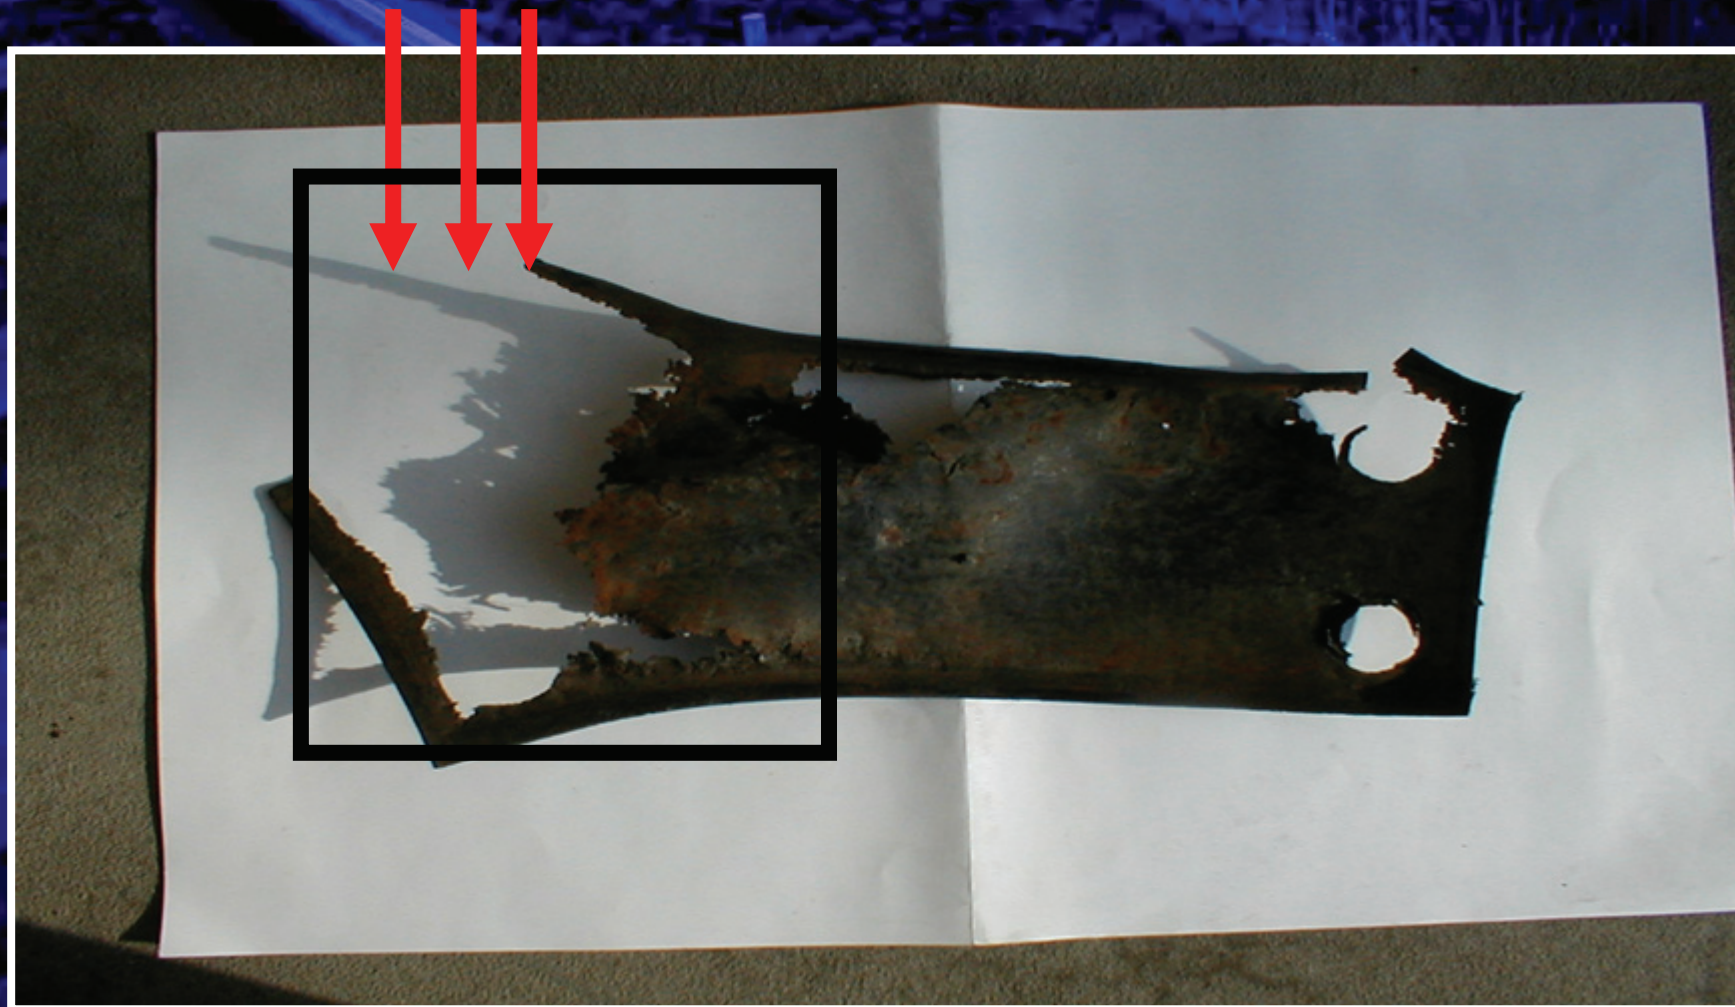
# Opotřebení polyetylenových podložek

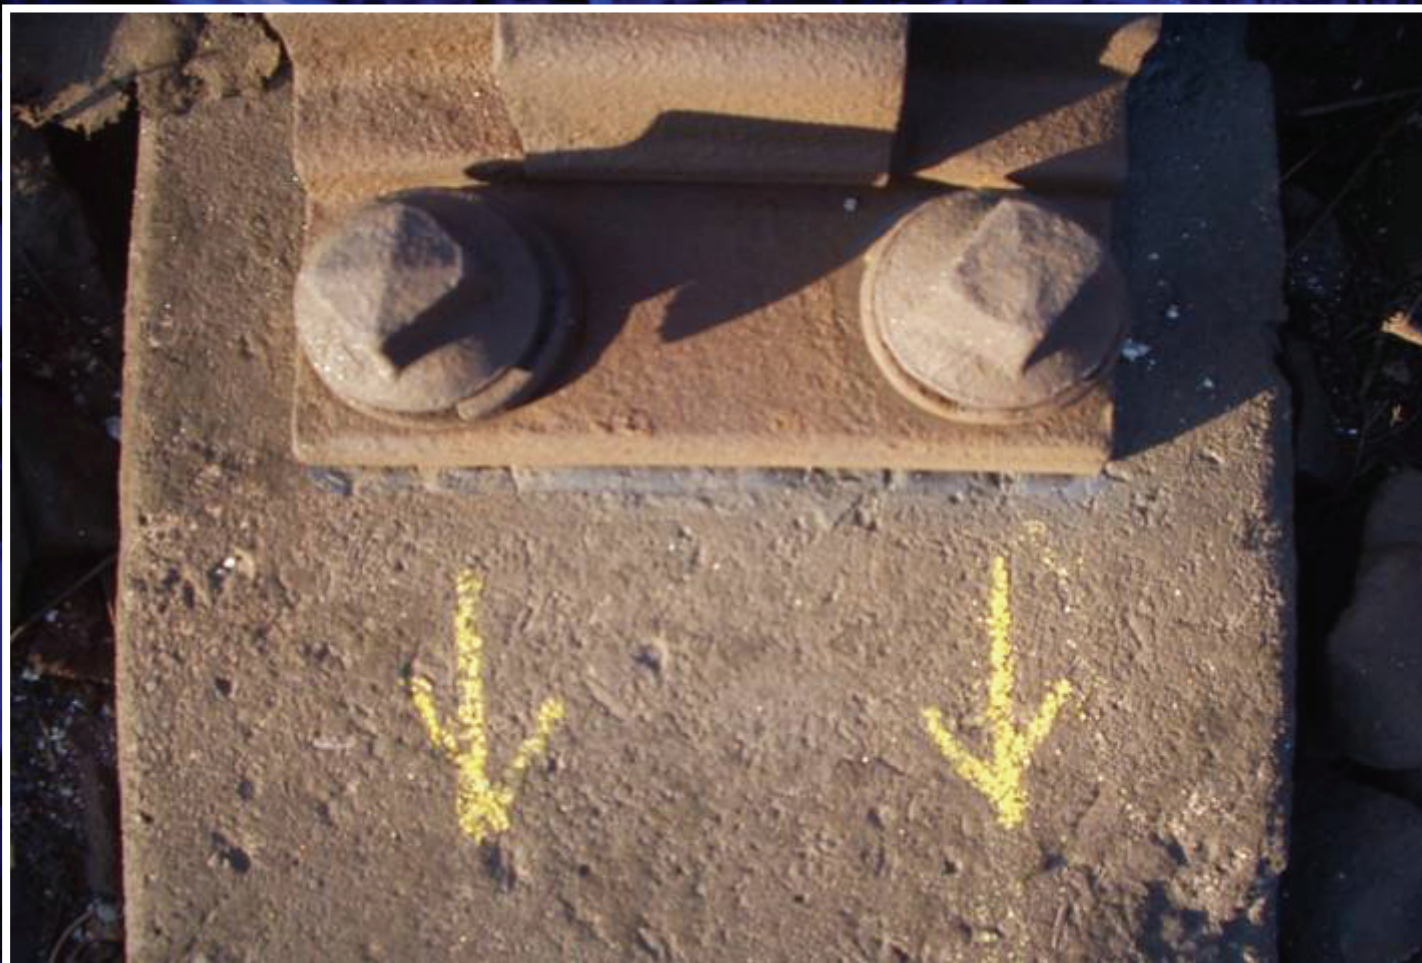
# Ztráta držebnosti upevňovadel

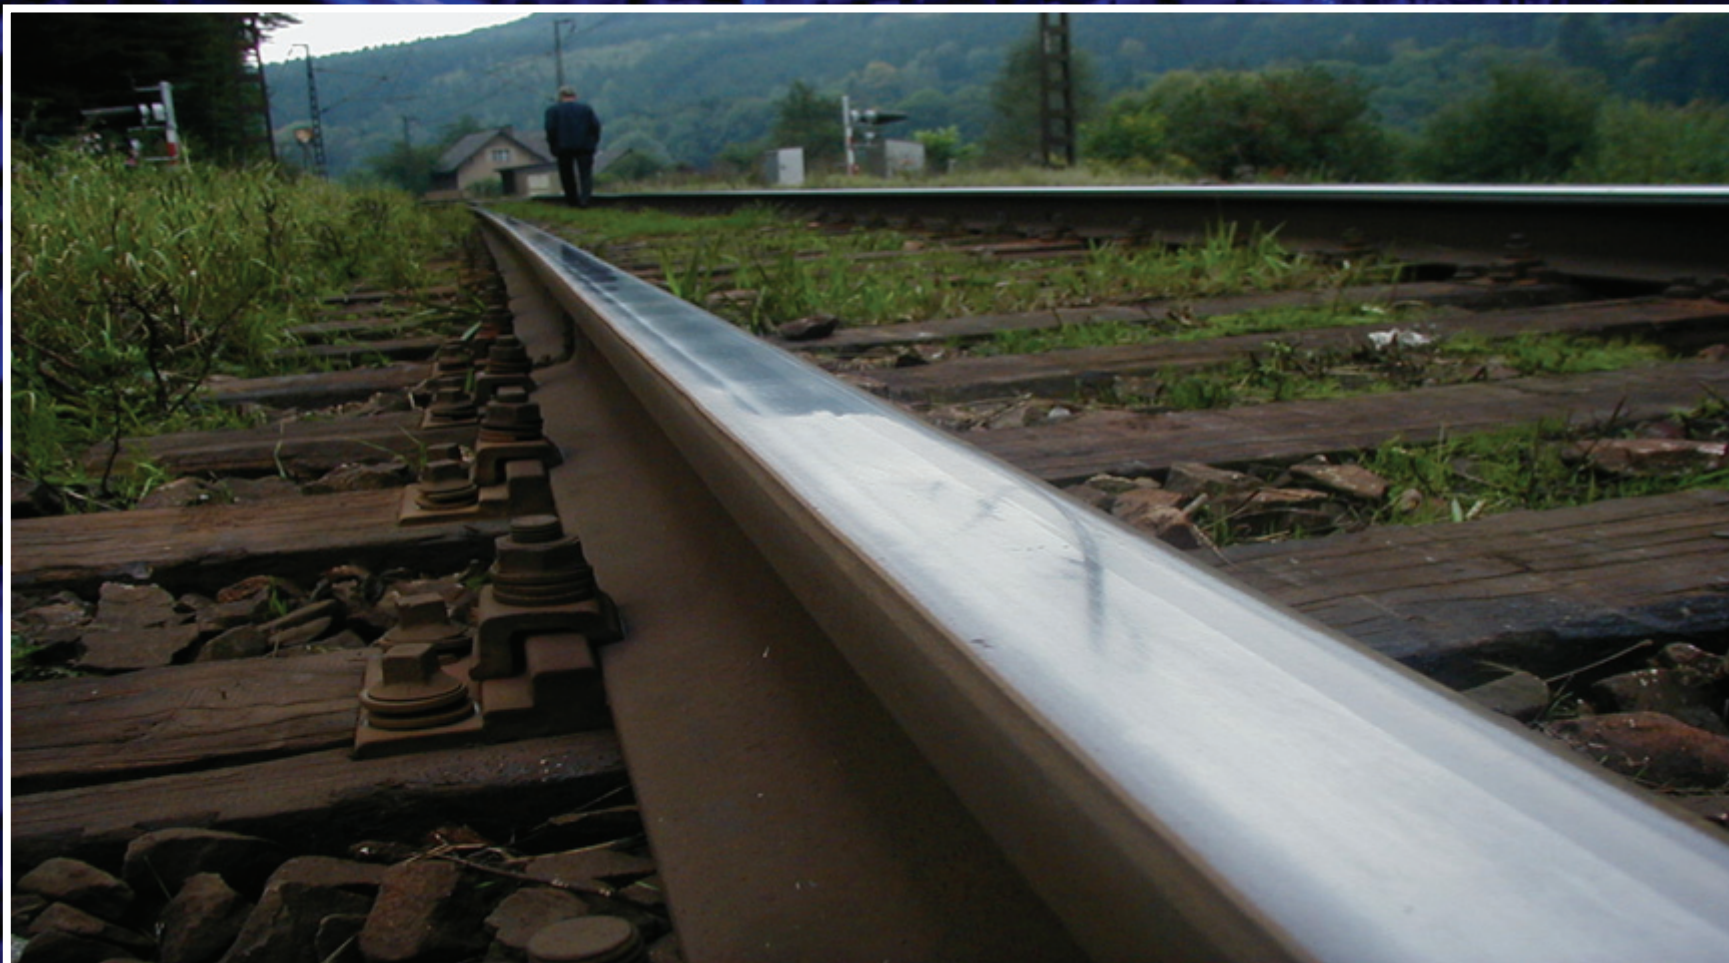
# Vlnovitost kolejnic
