# *Problematika malých poloměrů na hlavních tratích*

**Ing. Lubor Hrubeš  
SDC Pardubice**

# SDC Správa tratí Pardubice

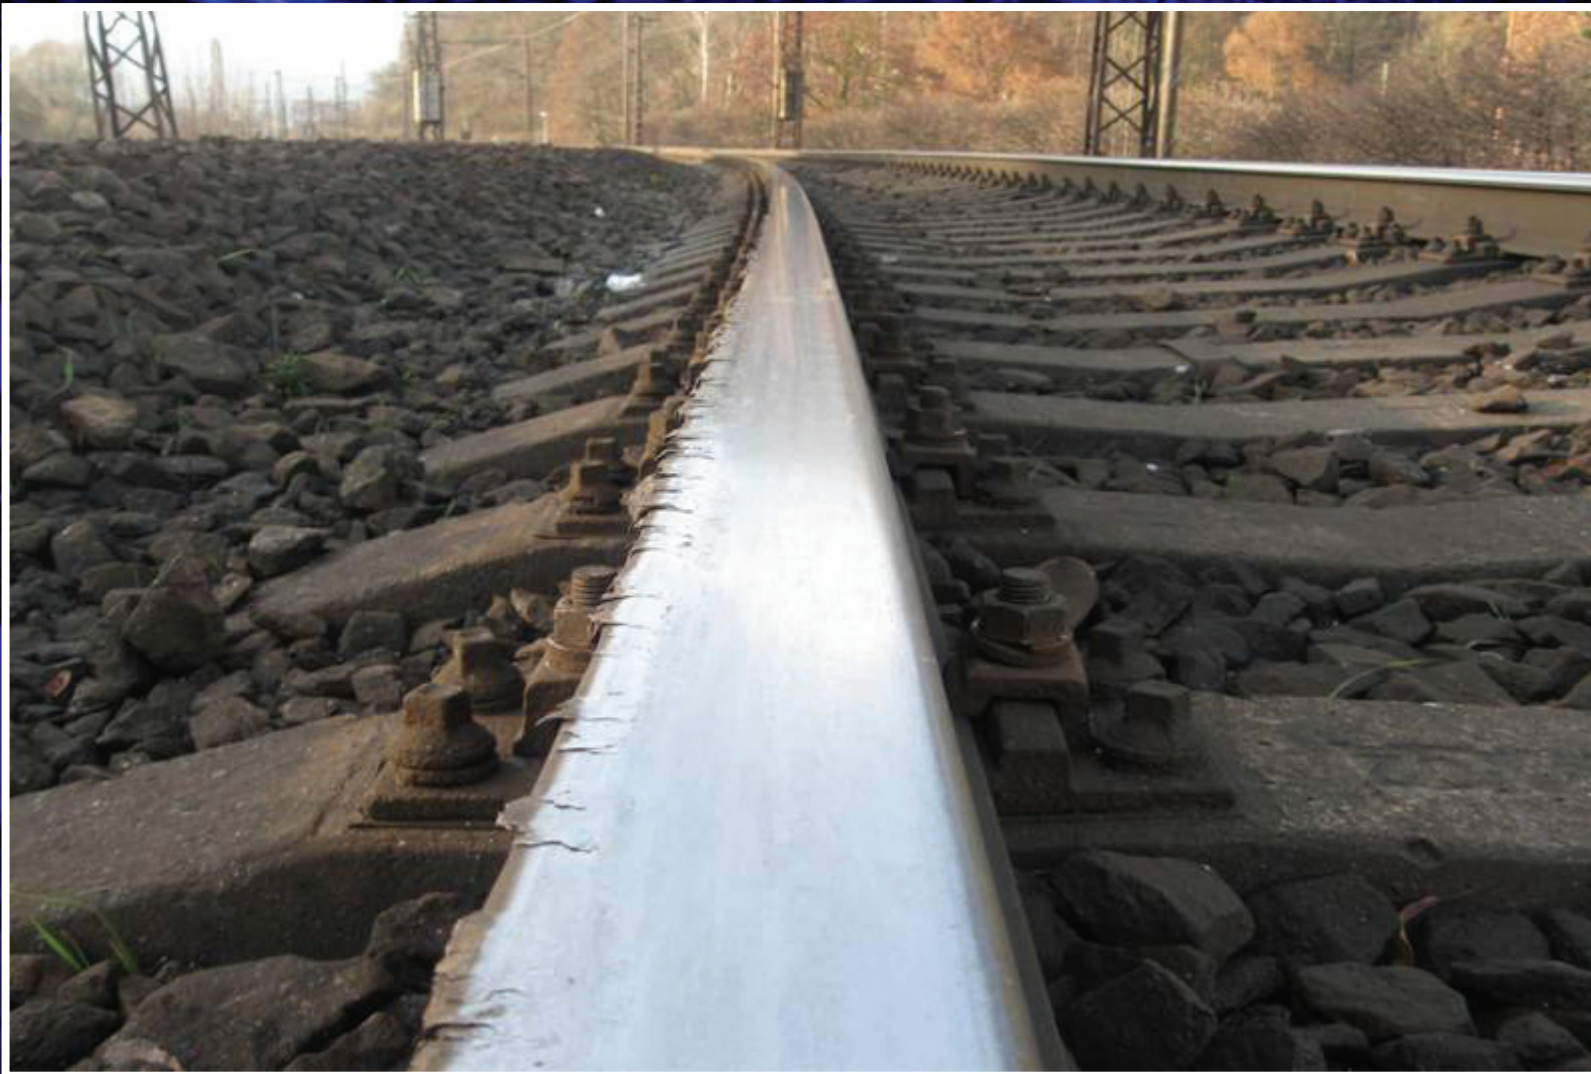
# Roztlačování hlav kolejnic

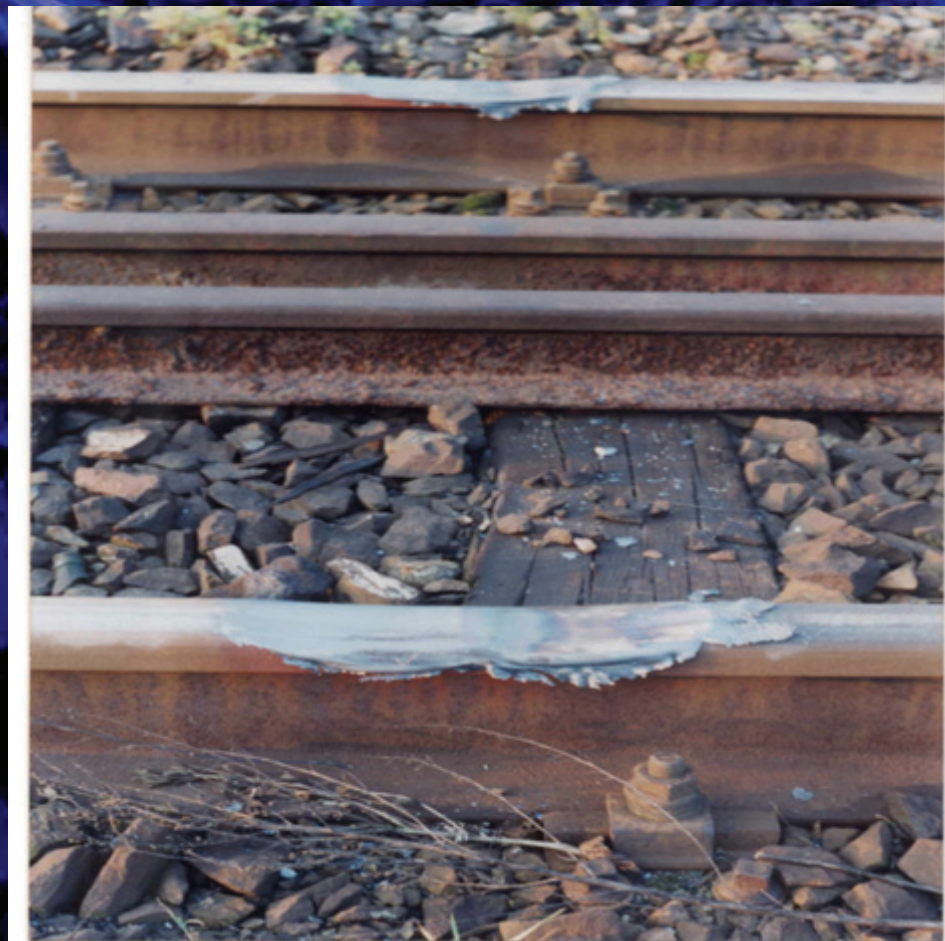
# Prokluzy kol hnacích vozidel

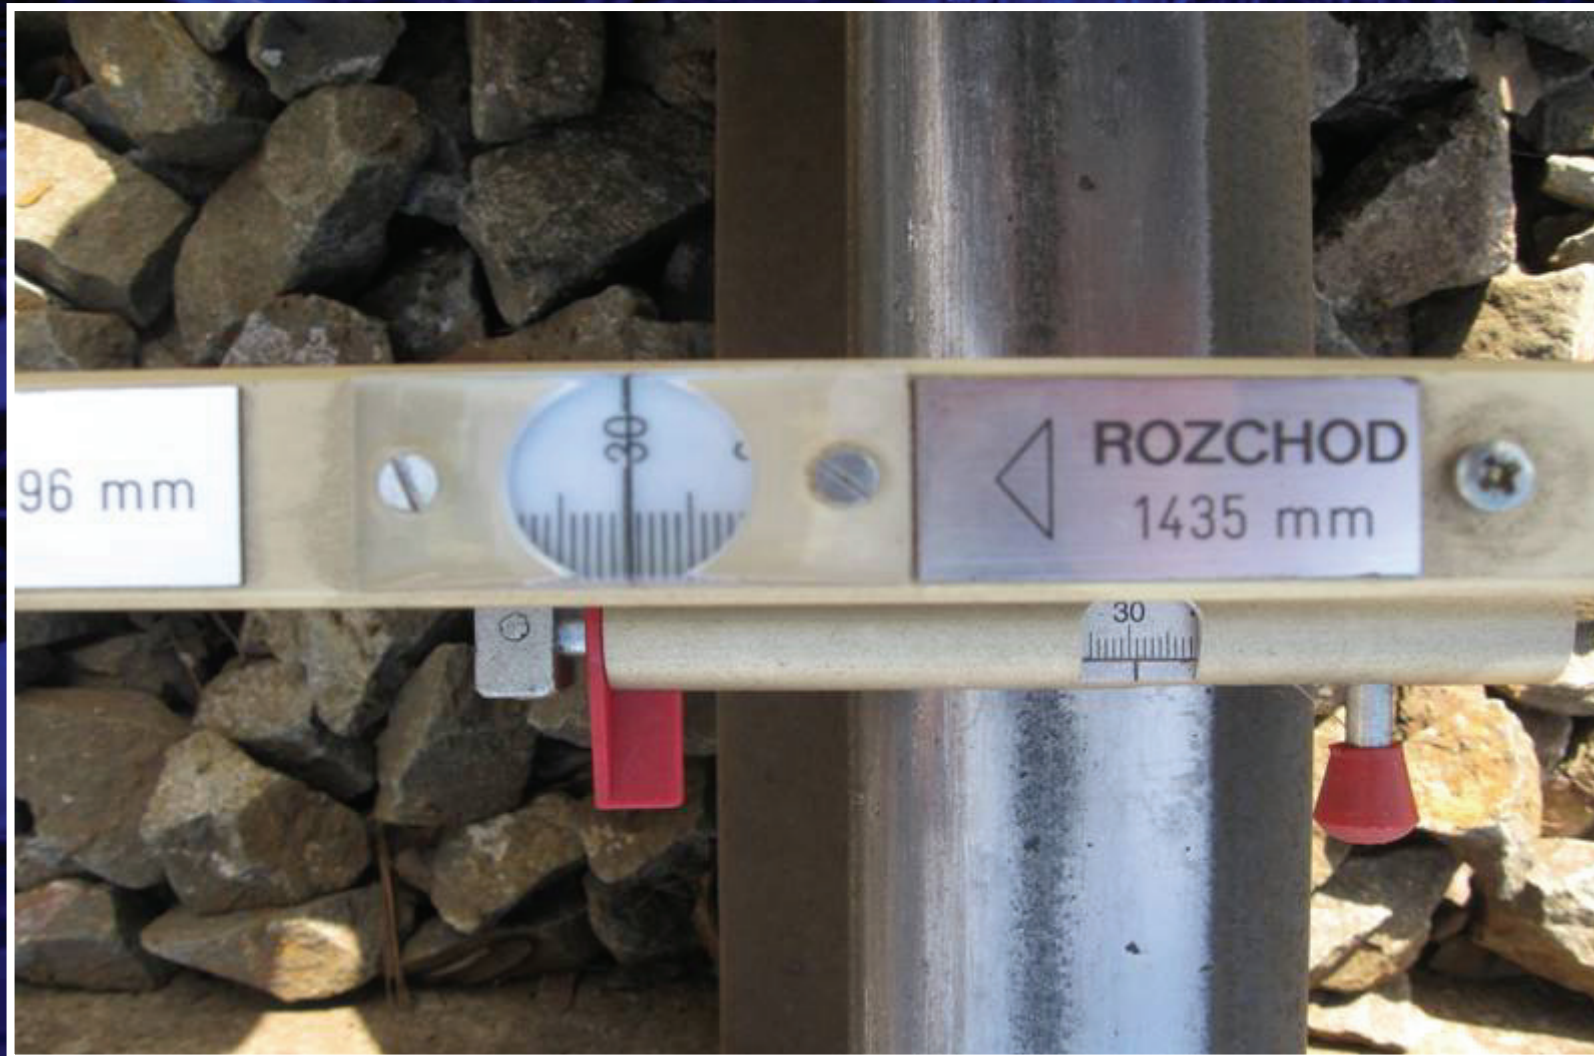
# Zvětšování rozchodu

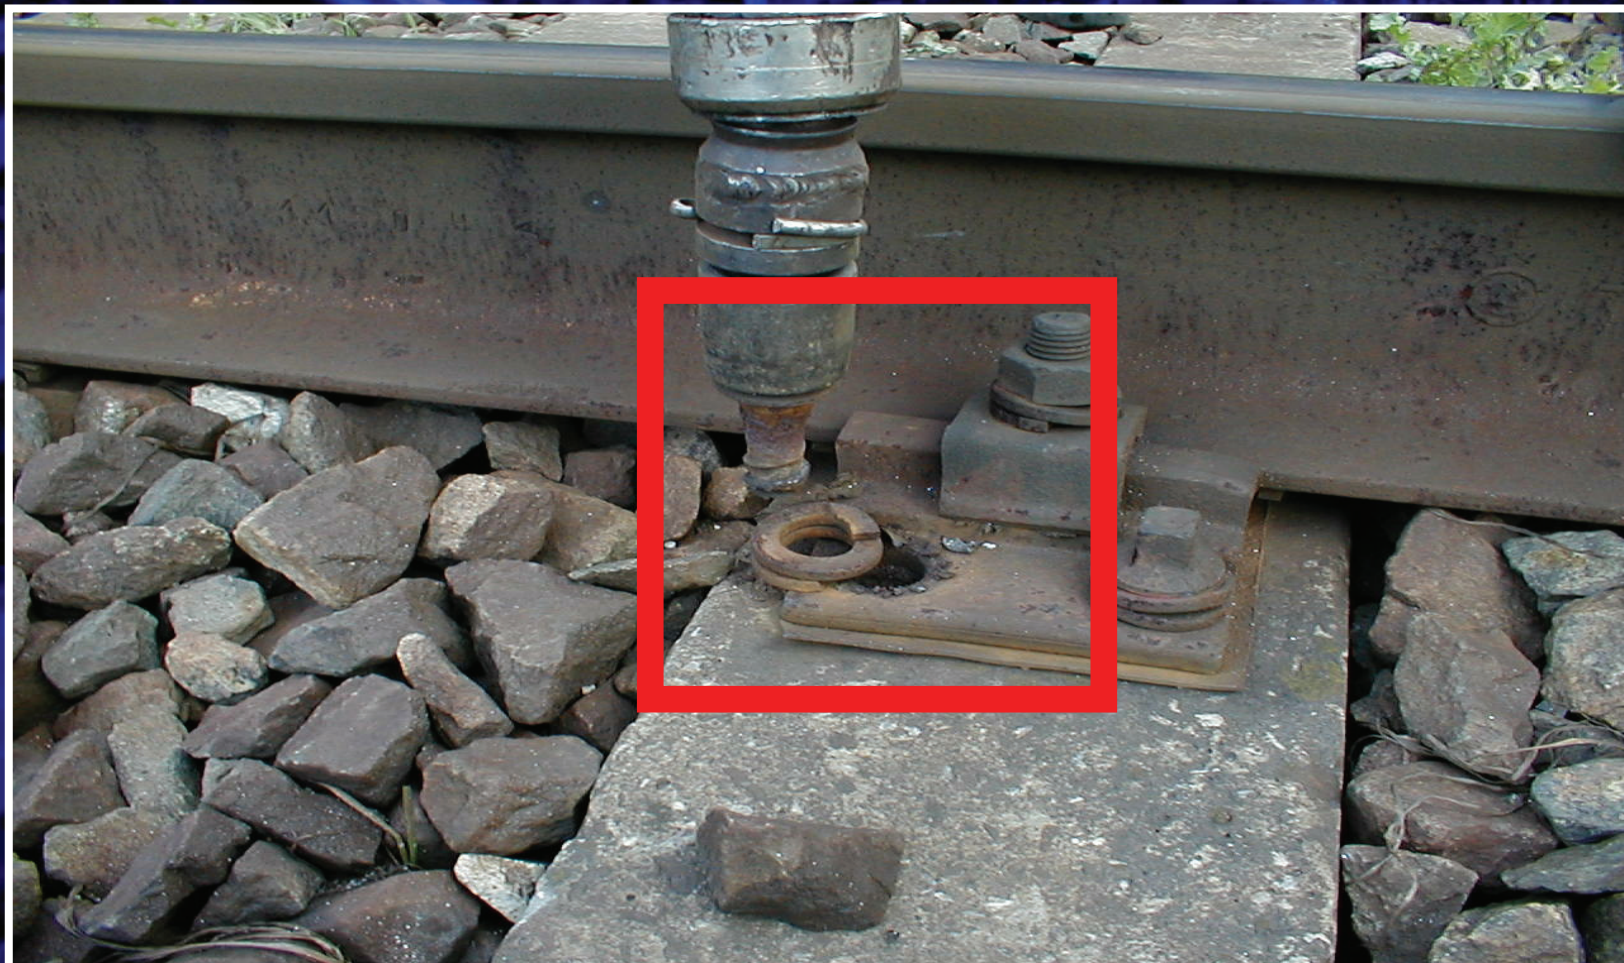
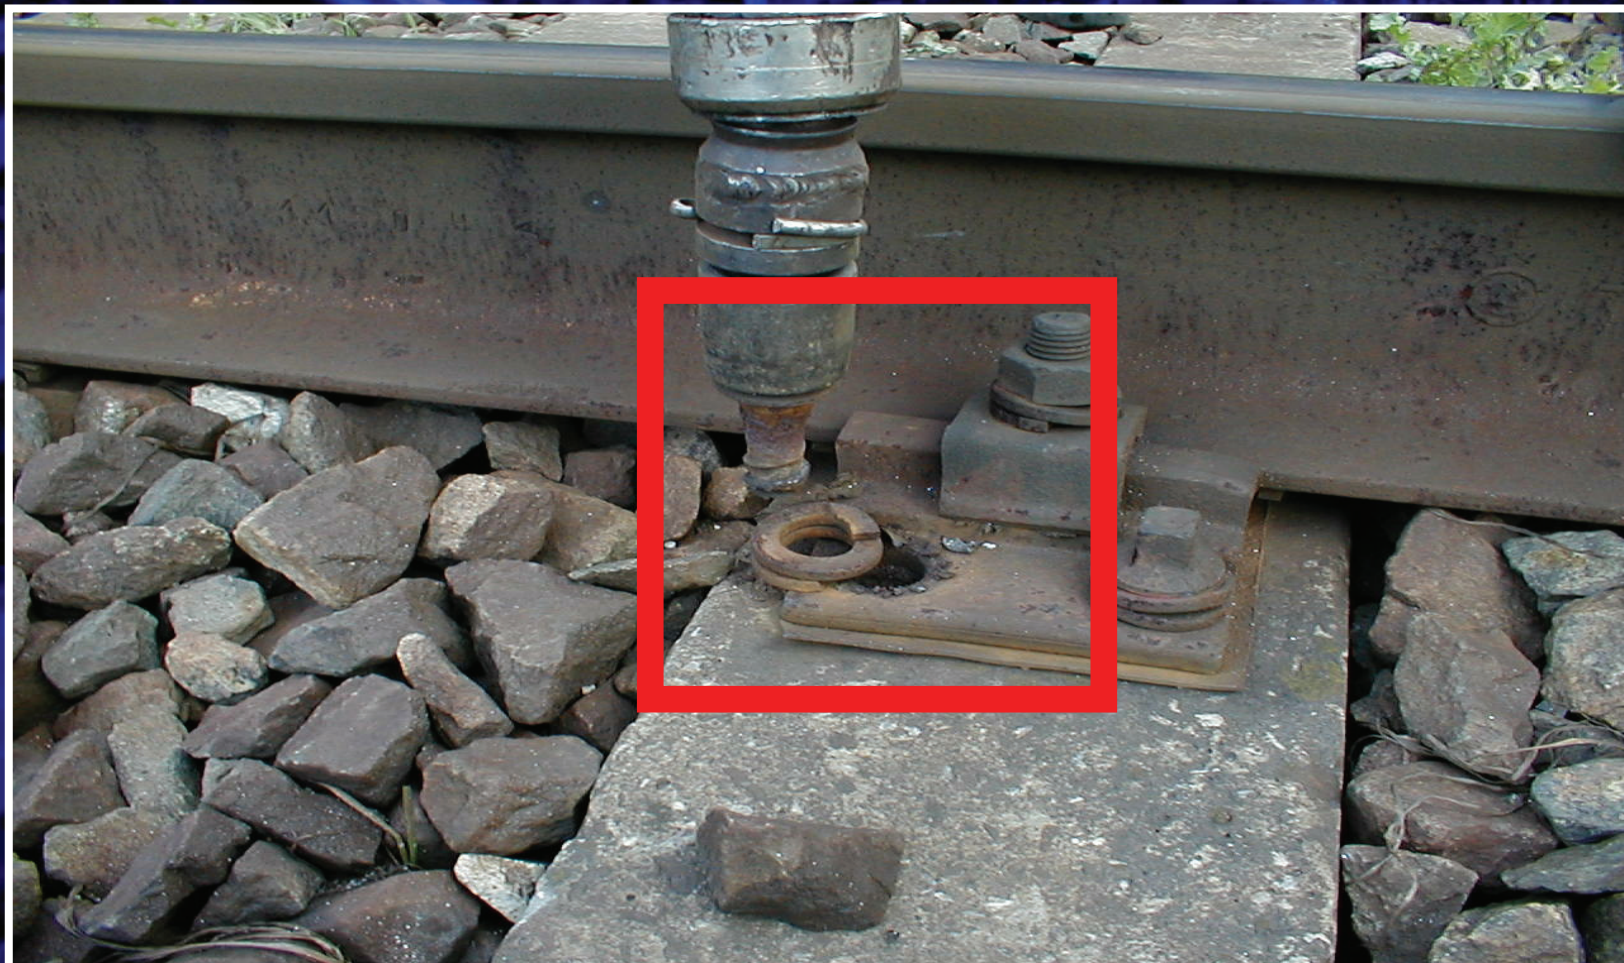
# Přetržení vrtulí při demontáži 1

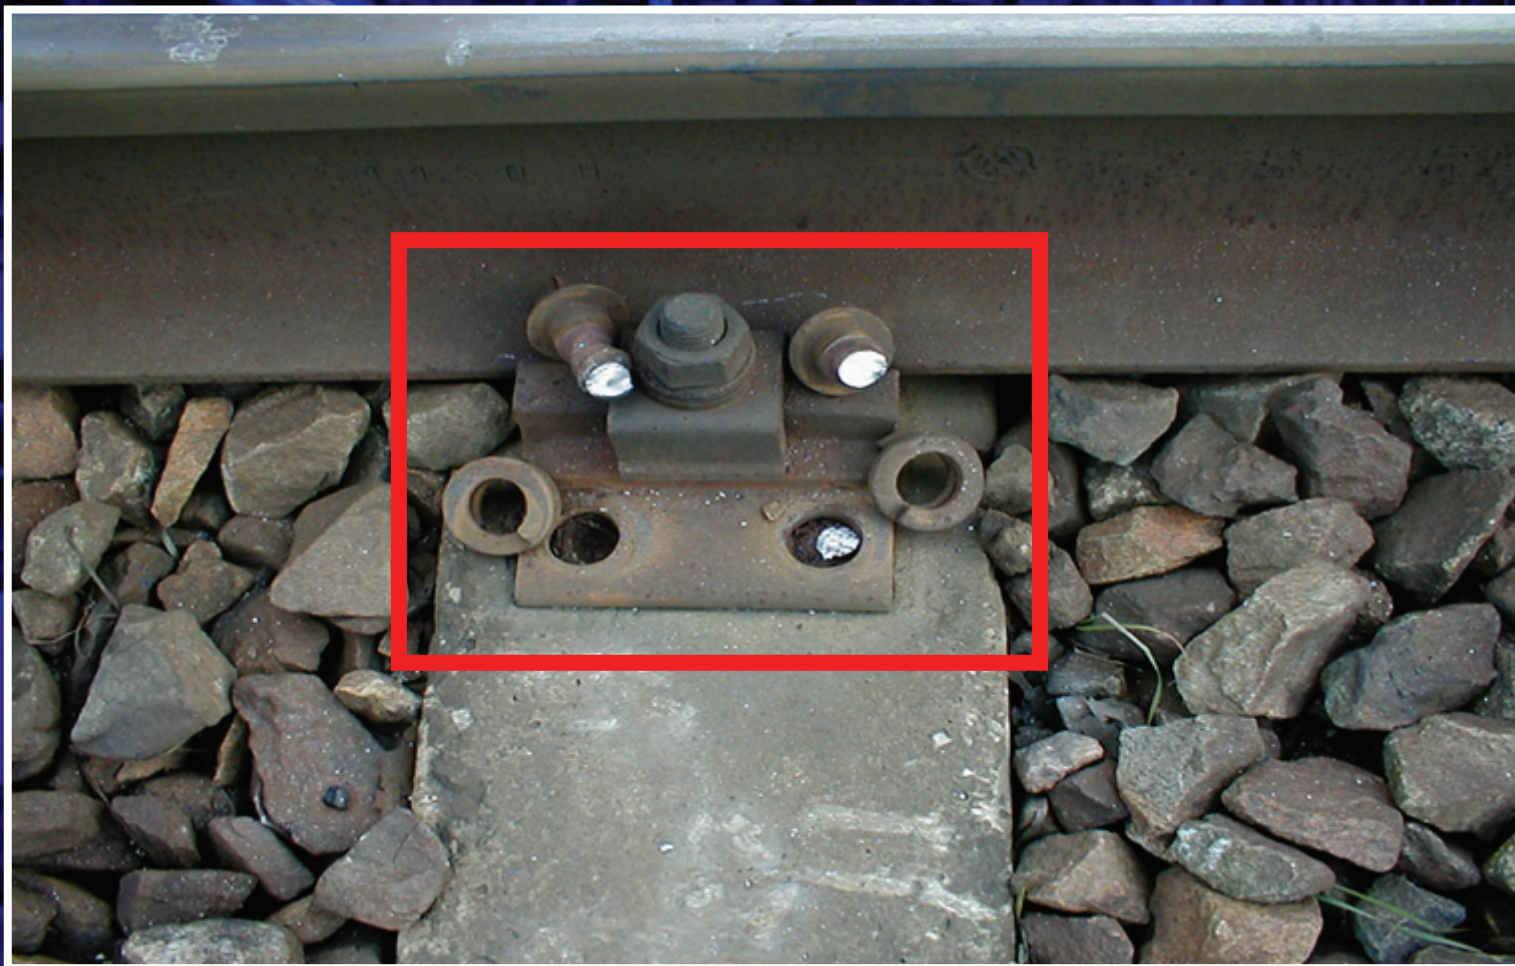
# Přetržení vrtulí při demontáži 2
