# Soustavná potřeba kolejnic

# Rozhodující opravné práce.

# TÚ Choceň – Brandýs nad Orlicí

# Optimalizovaný úsek Brandýs – Choceň

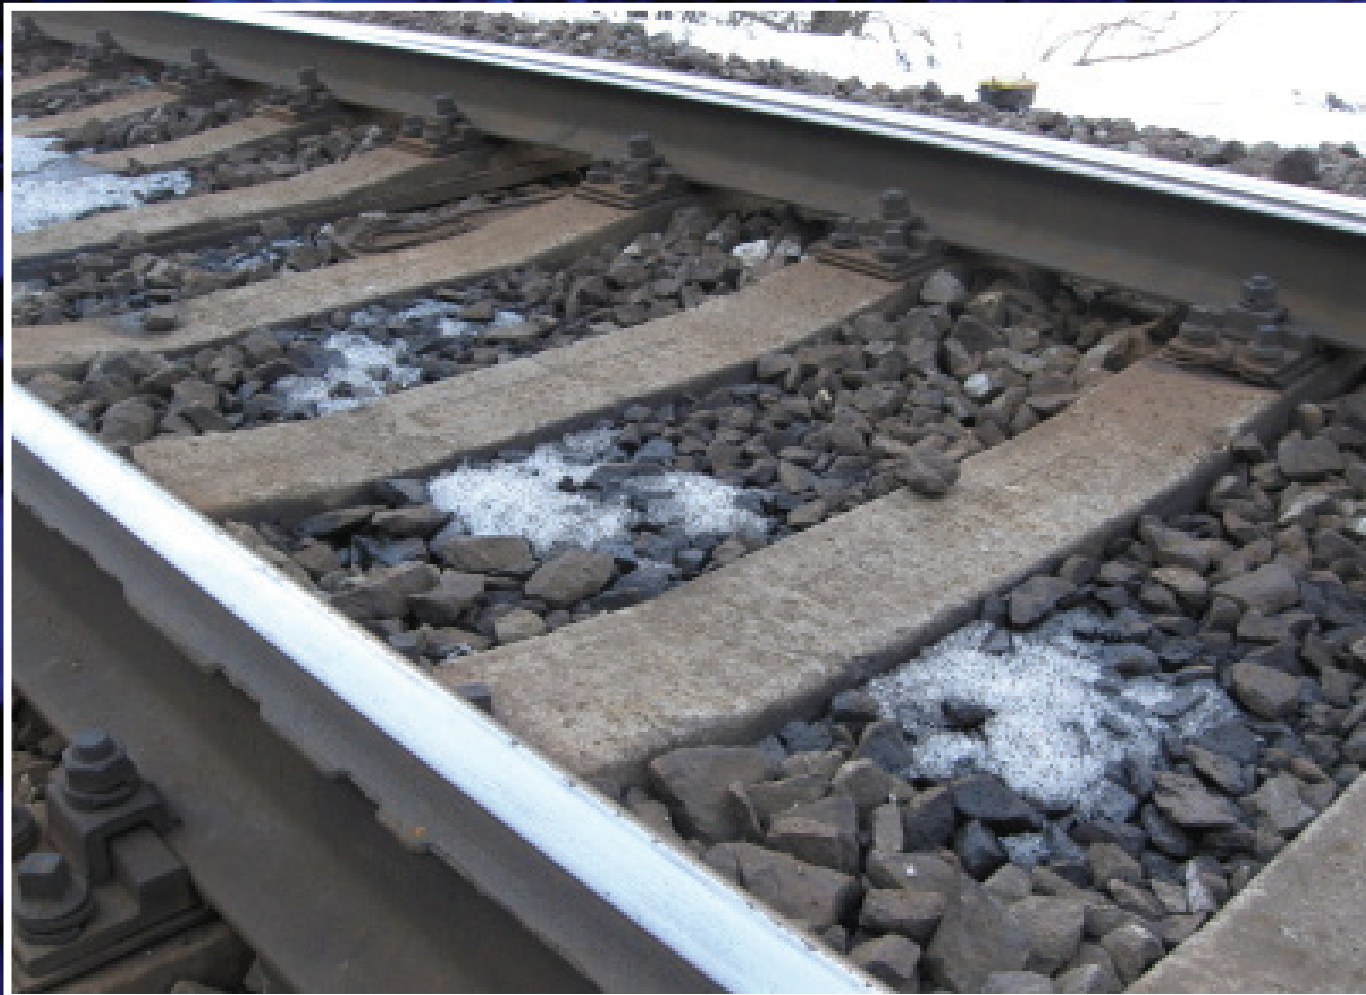
Kolej po „záměně“ kolejnicových pasů,  
stav po 24 měsících provozu...

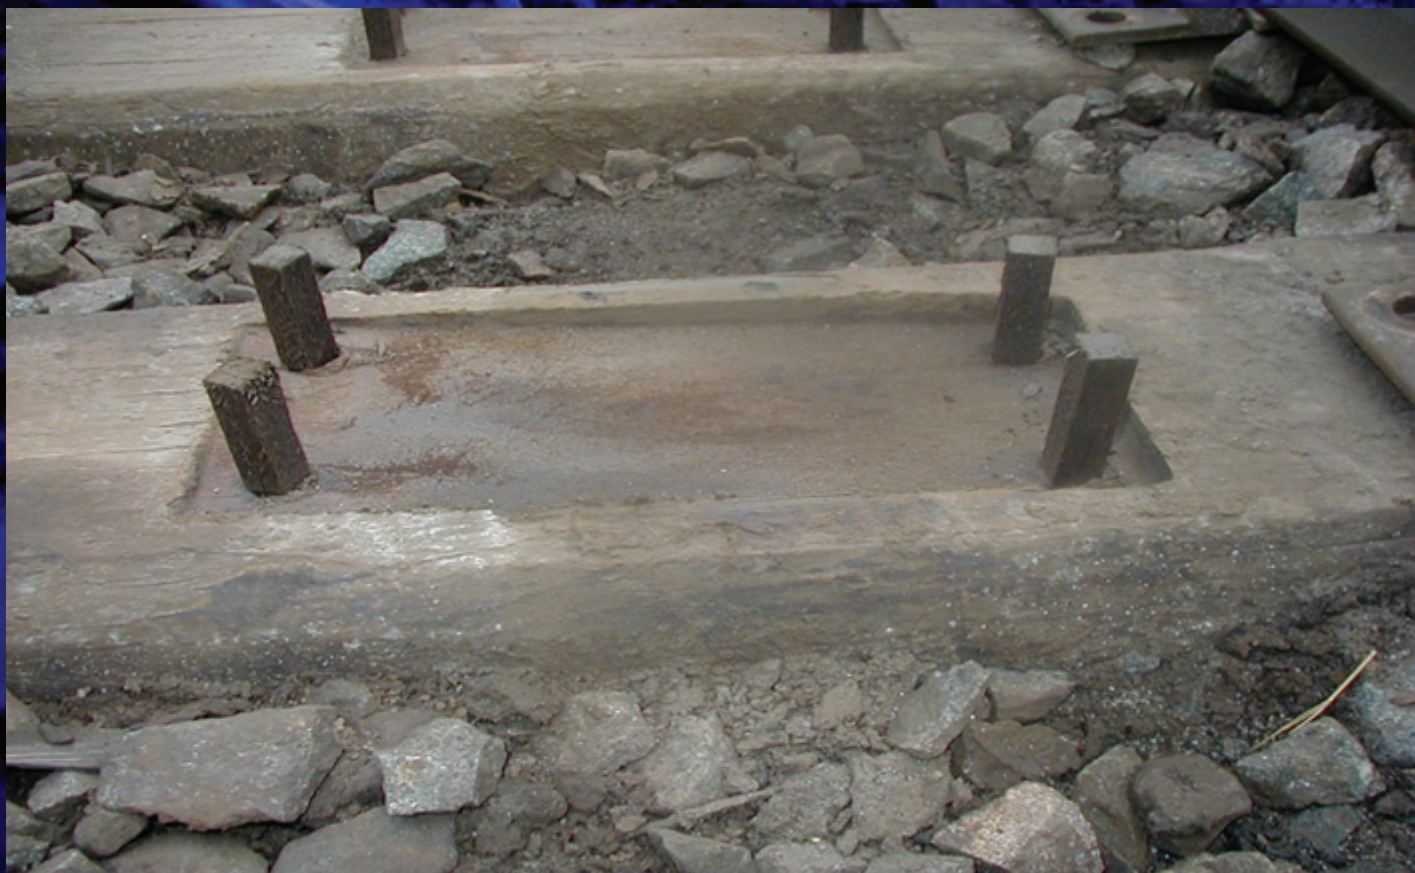
# Zamačkané podkladnice

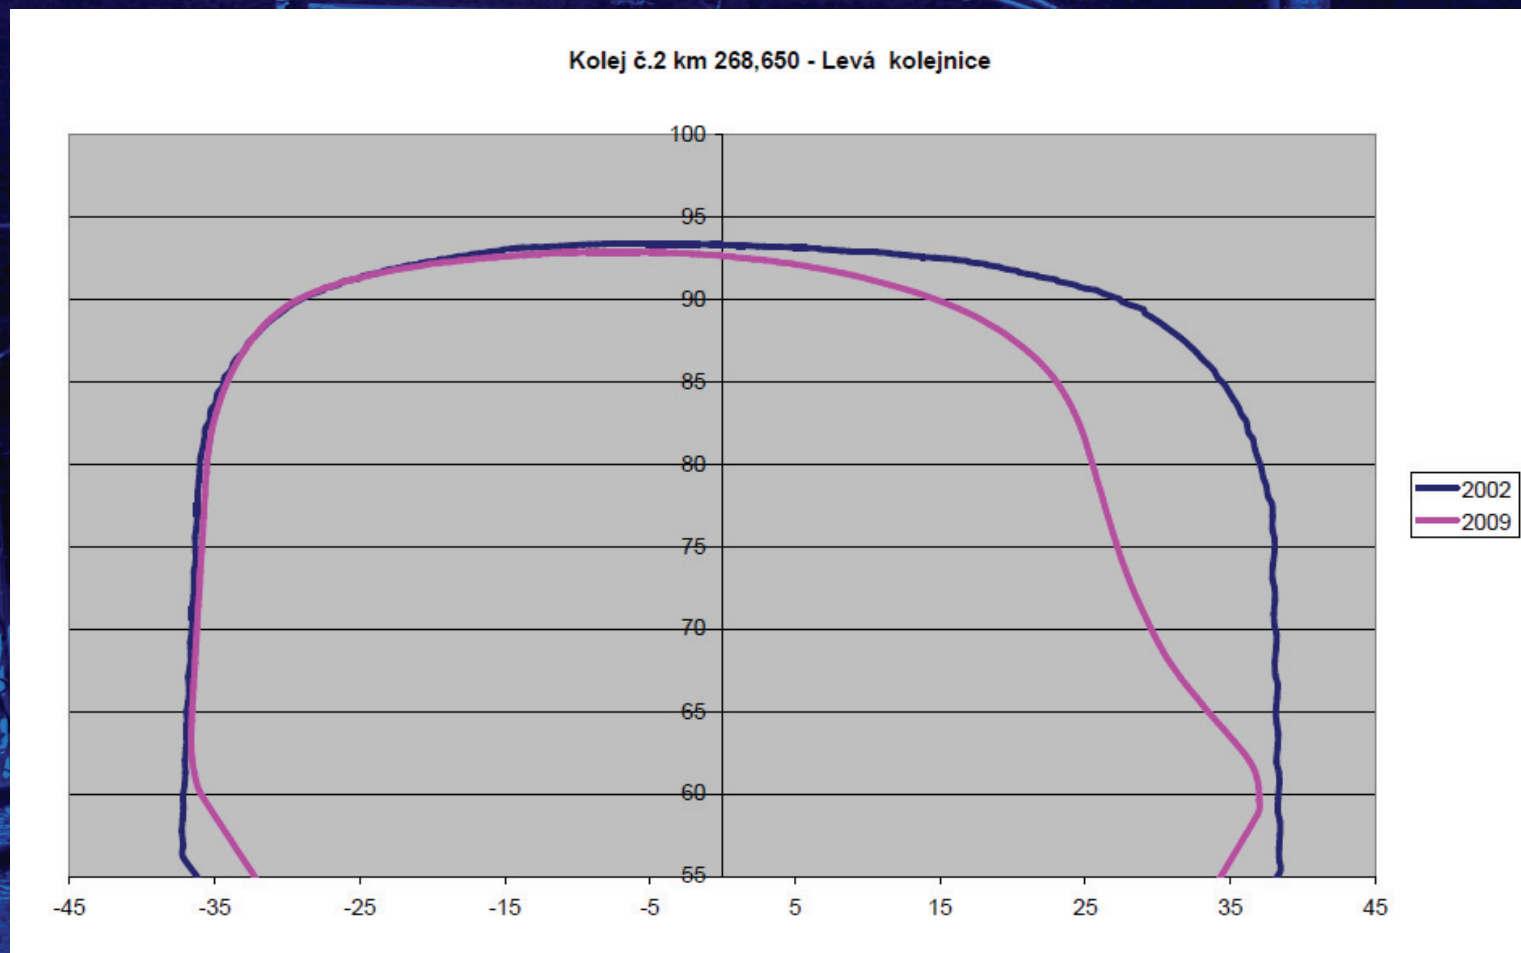
# Porovnání bočního ojetí v kol. 2 mezi lety 2002-9

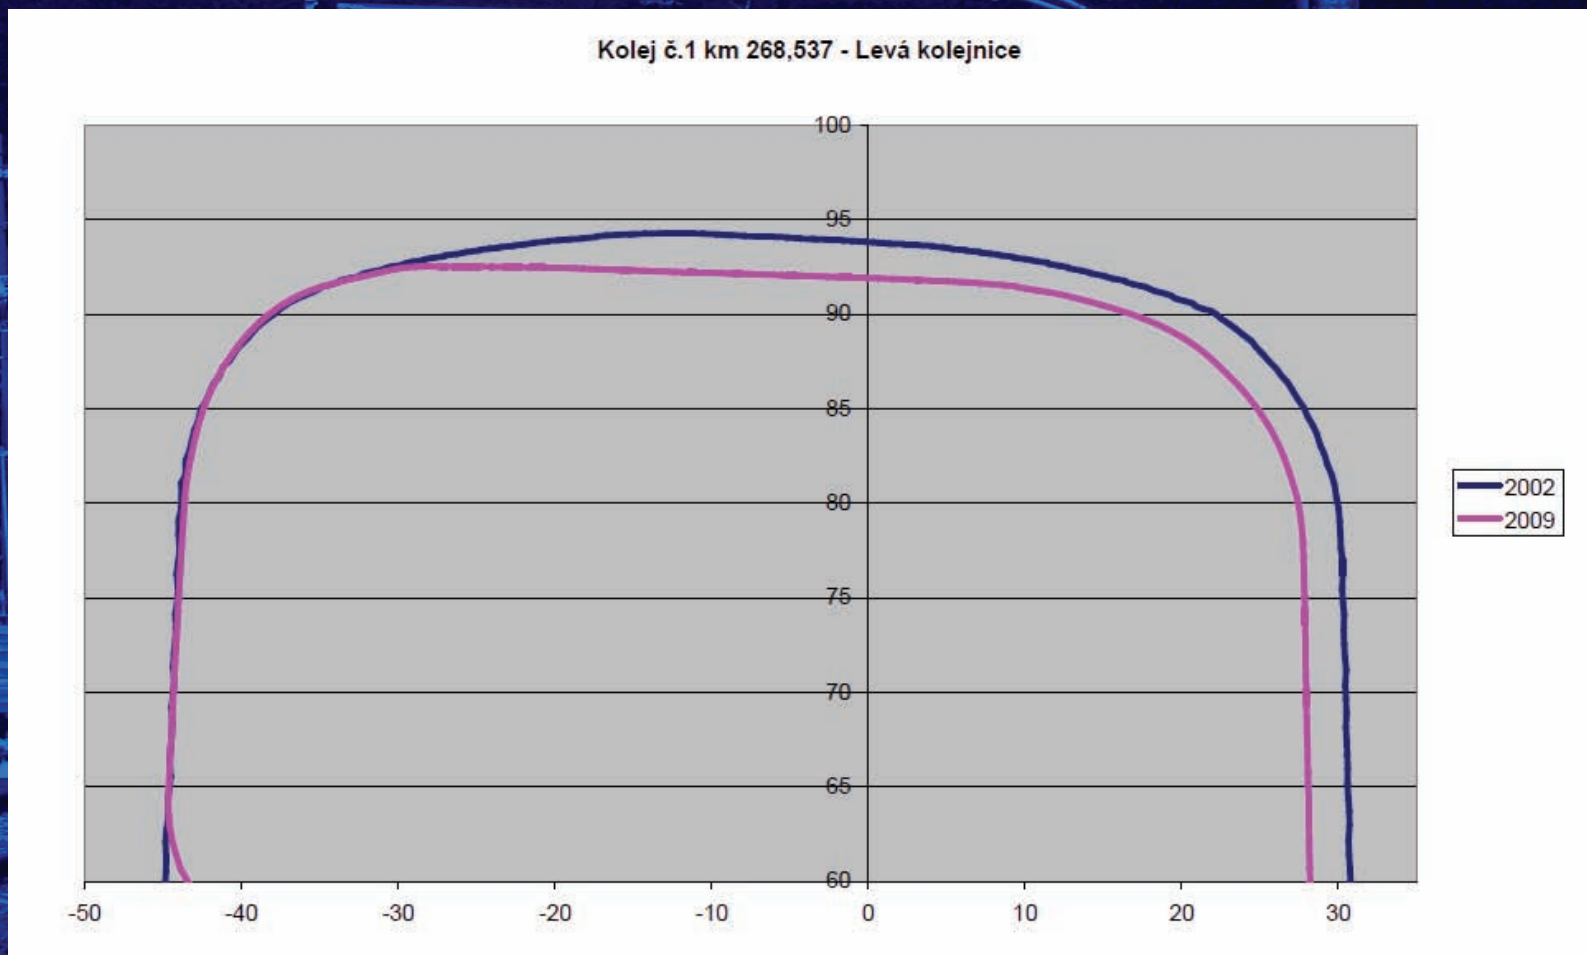
# Porovnání bočního ojetí v kol. 1 mezi lety 2002-9

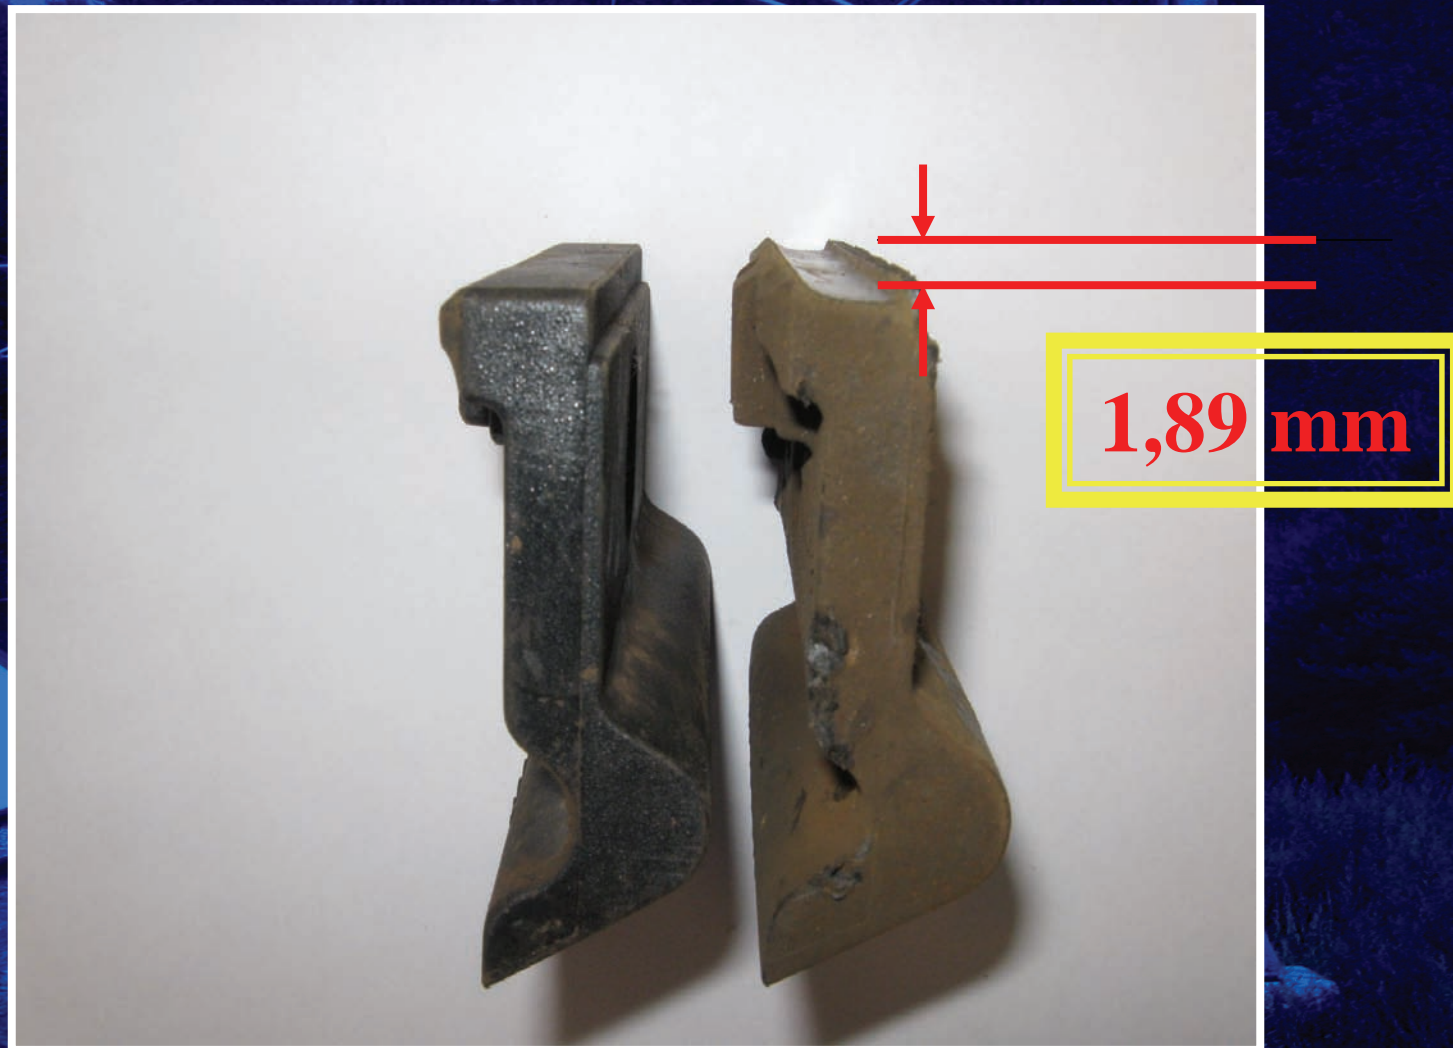
# Opotřebení Wfp 14K (po 7 letech)

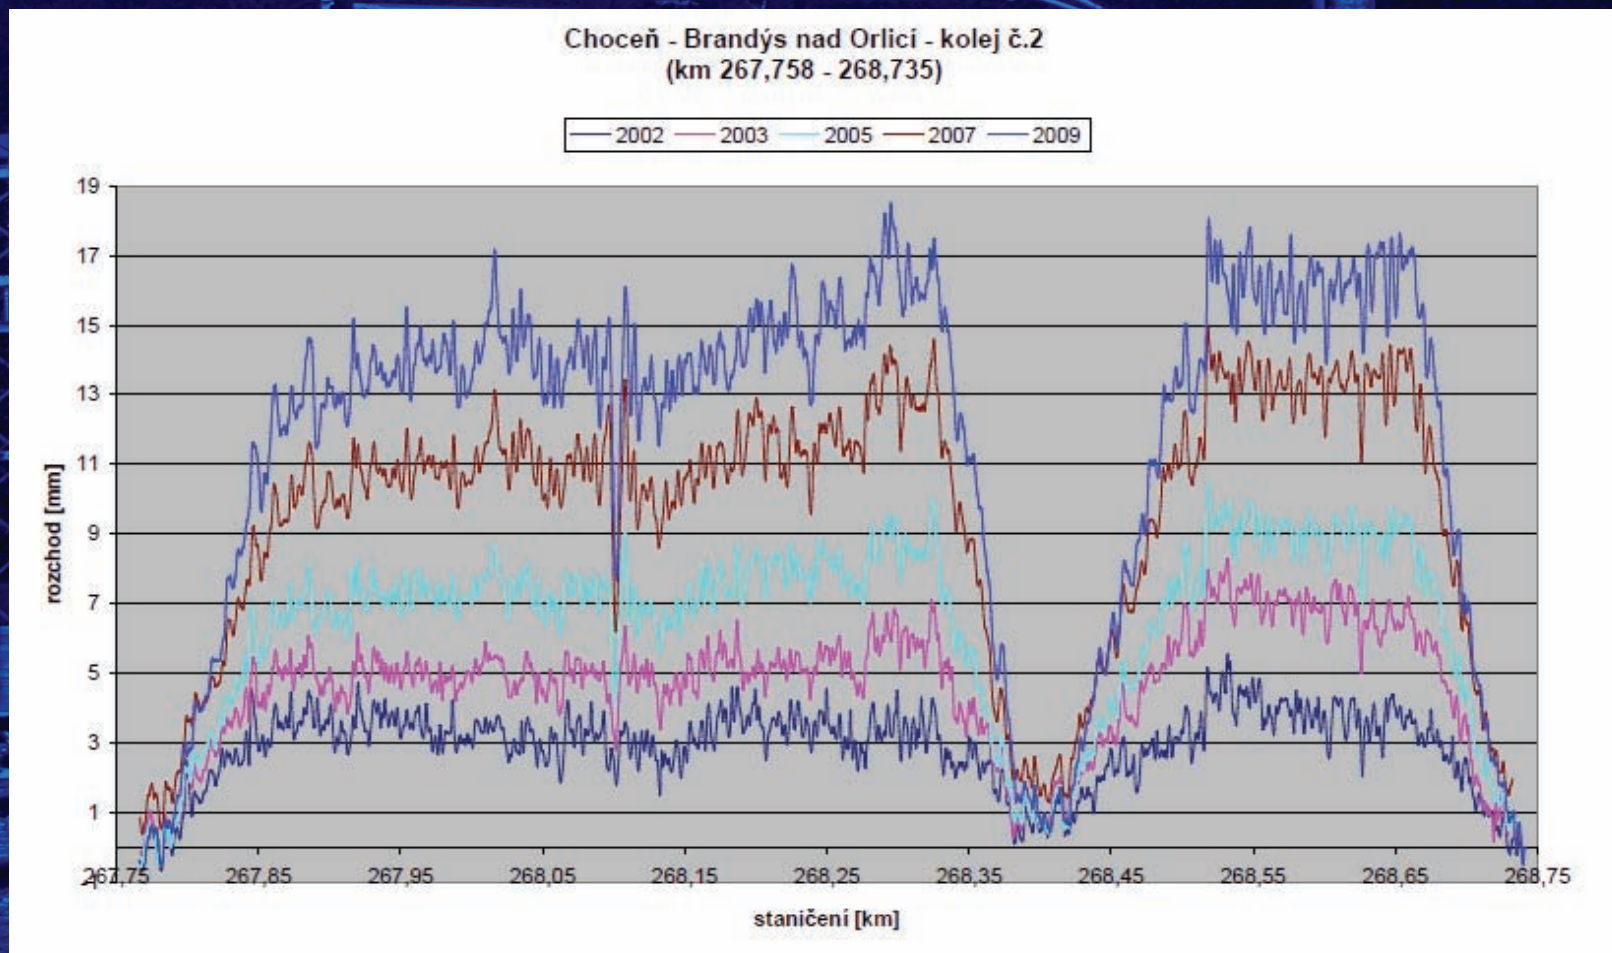
# Rozšiřování rozchodu (porovnání z let 2002-2009)

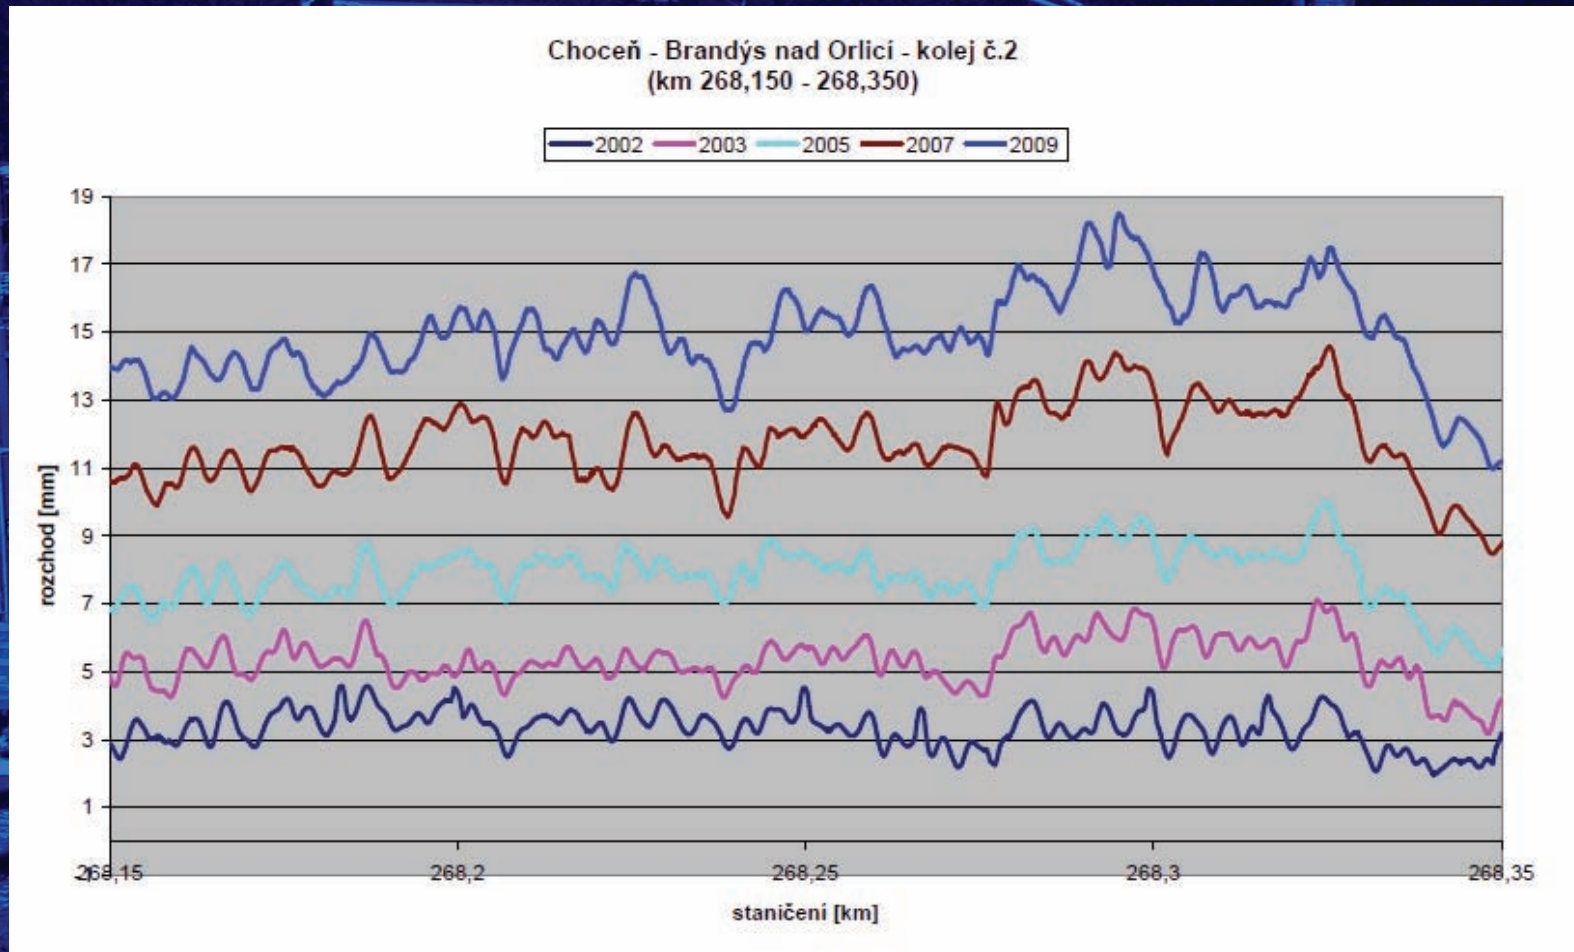
# Rozšiřování rozvodu (detail 200m)

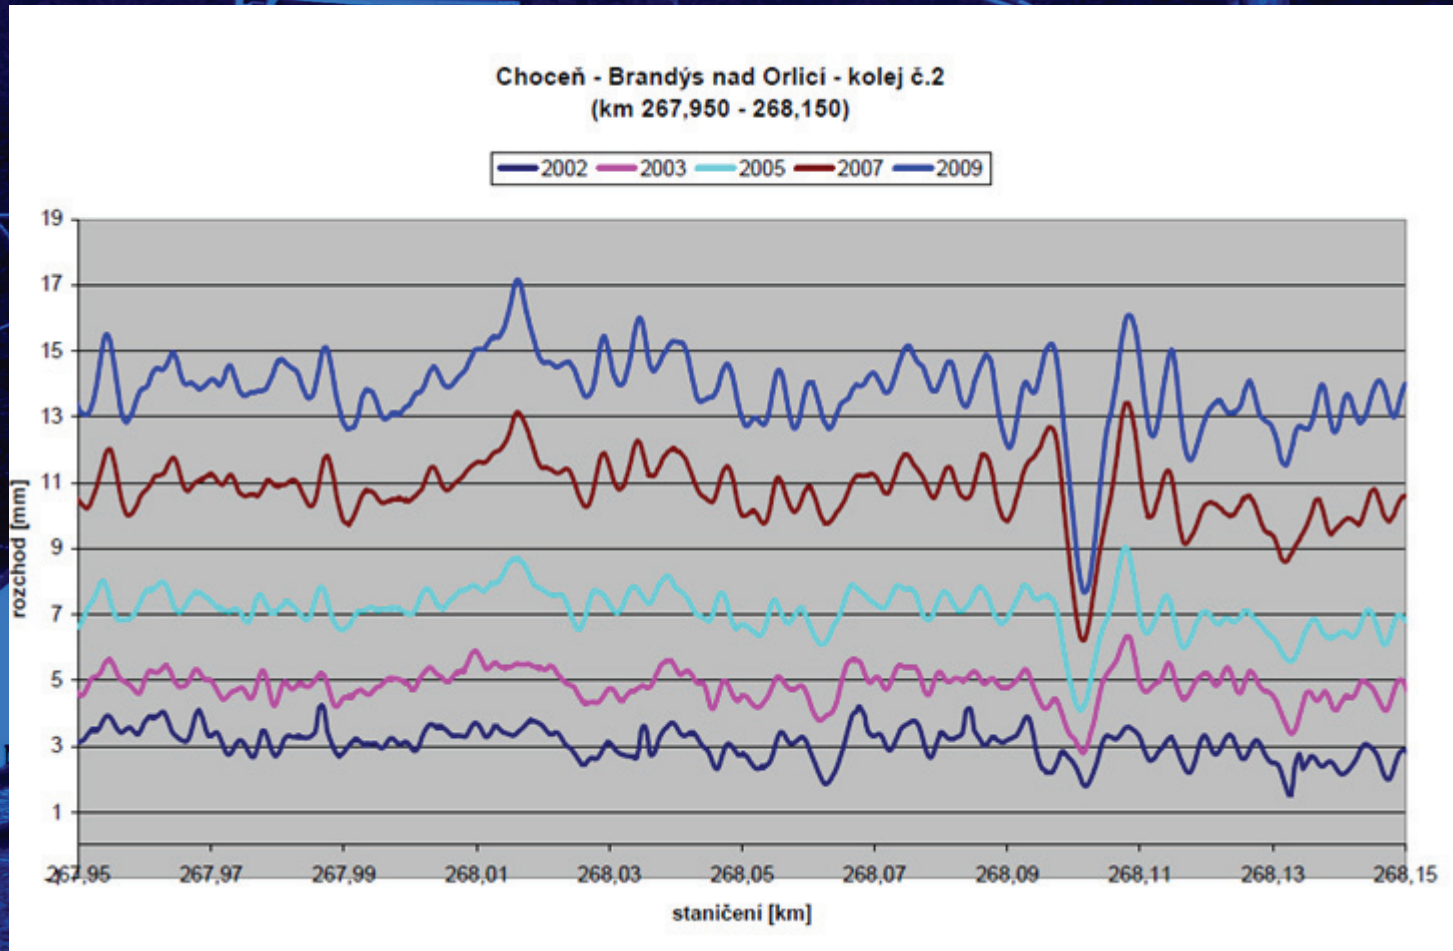
# Rozchod v přejezdu

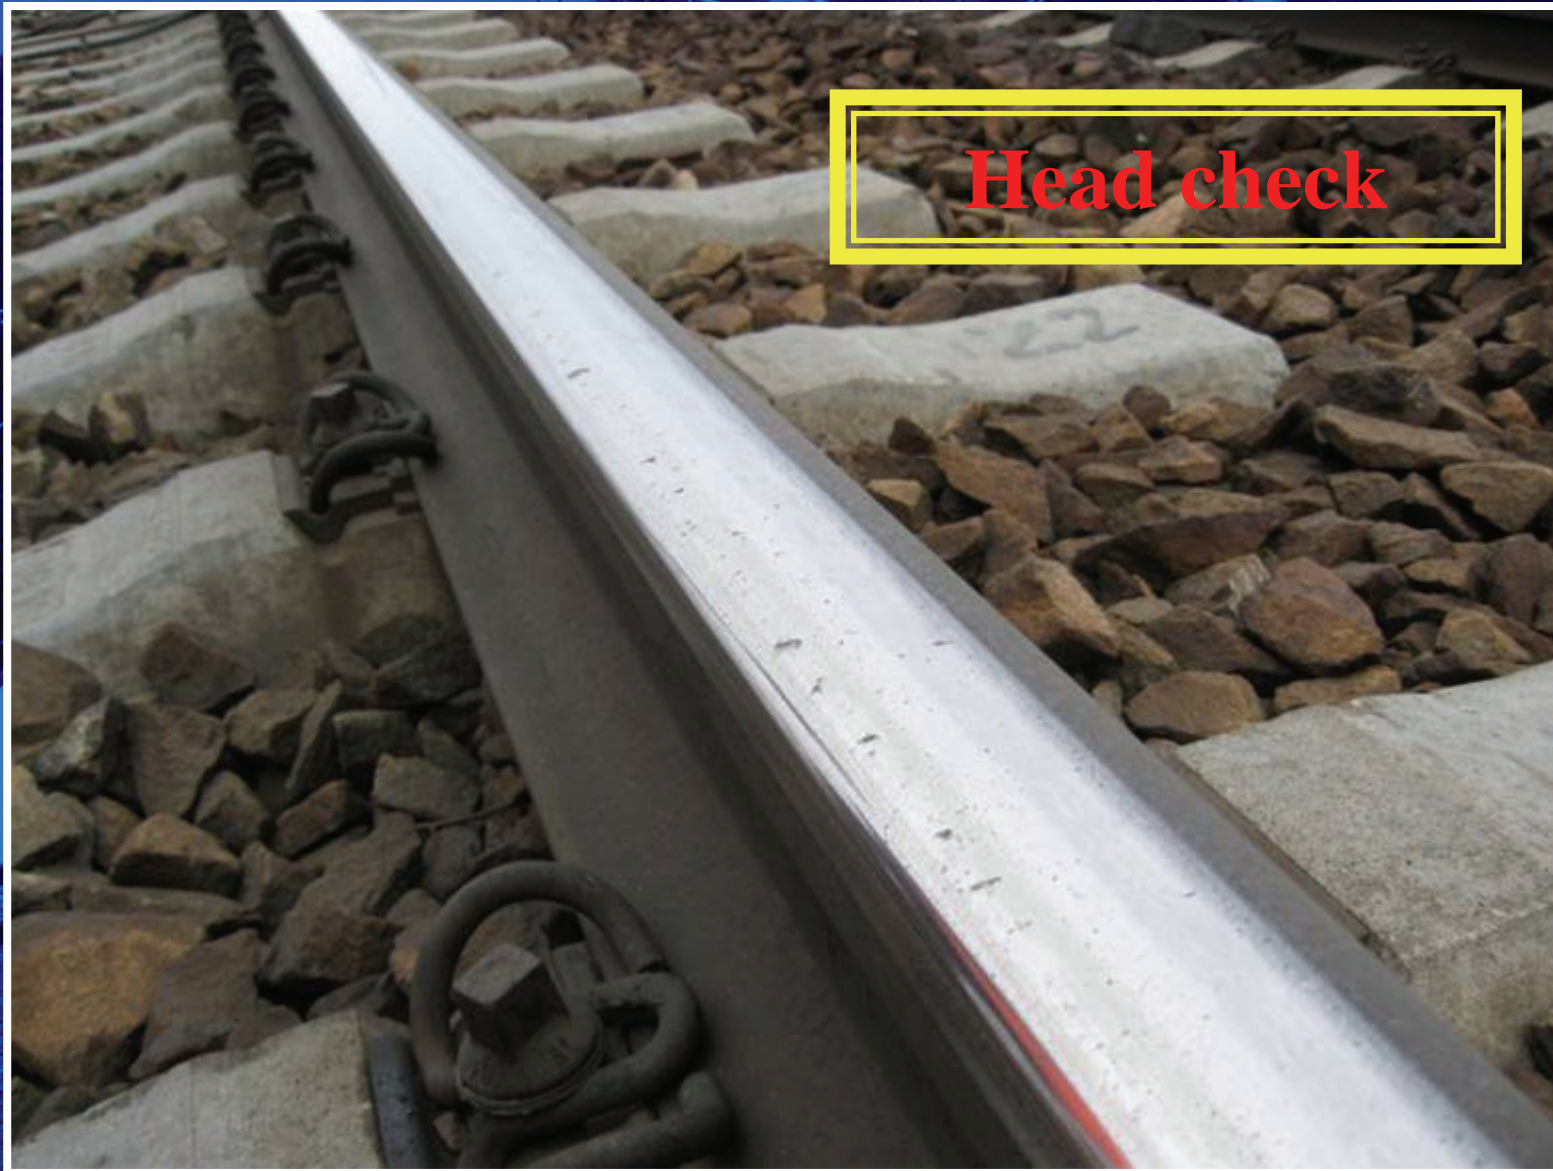
# Defektoskopie, vady

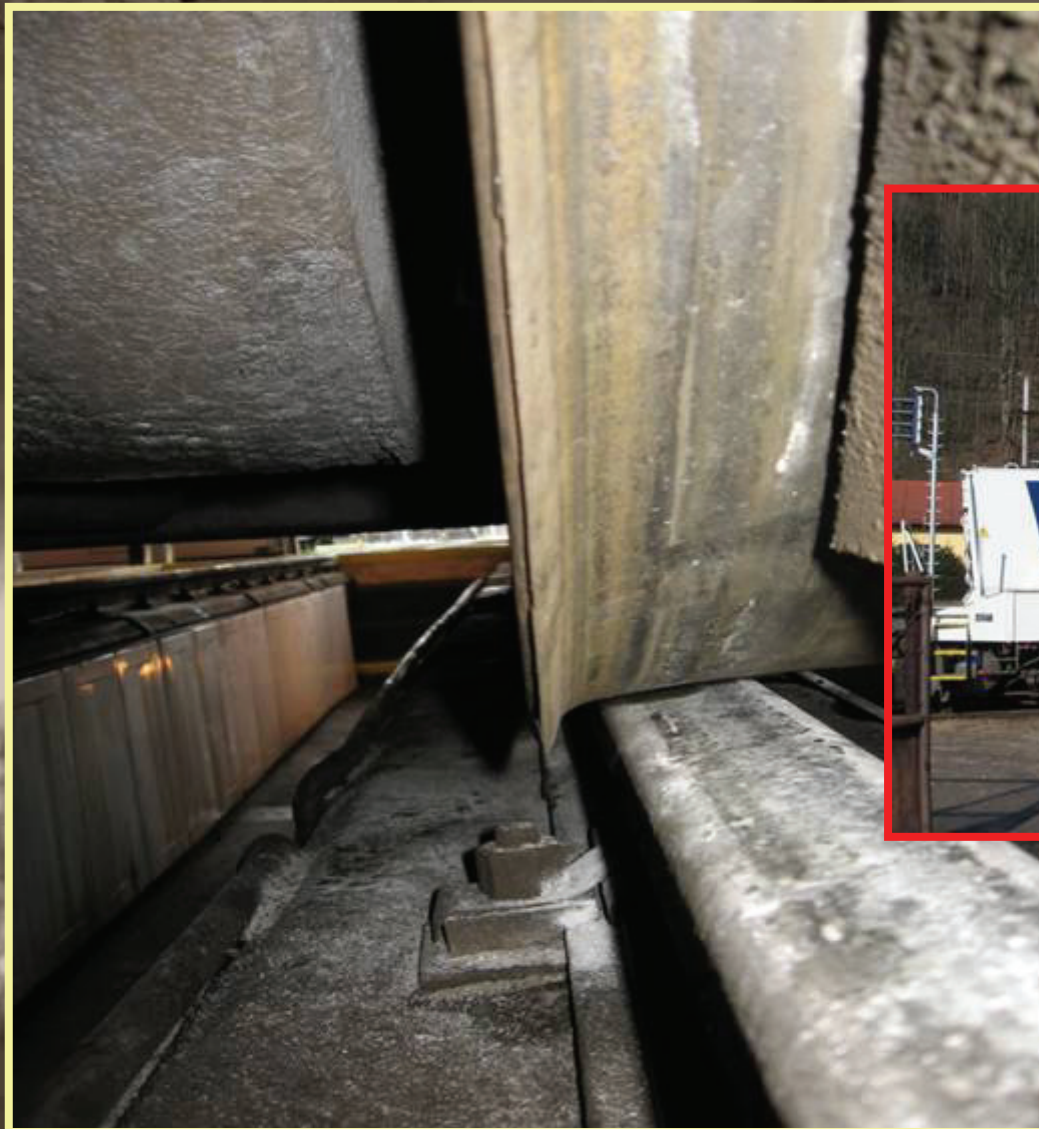
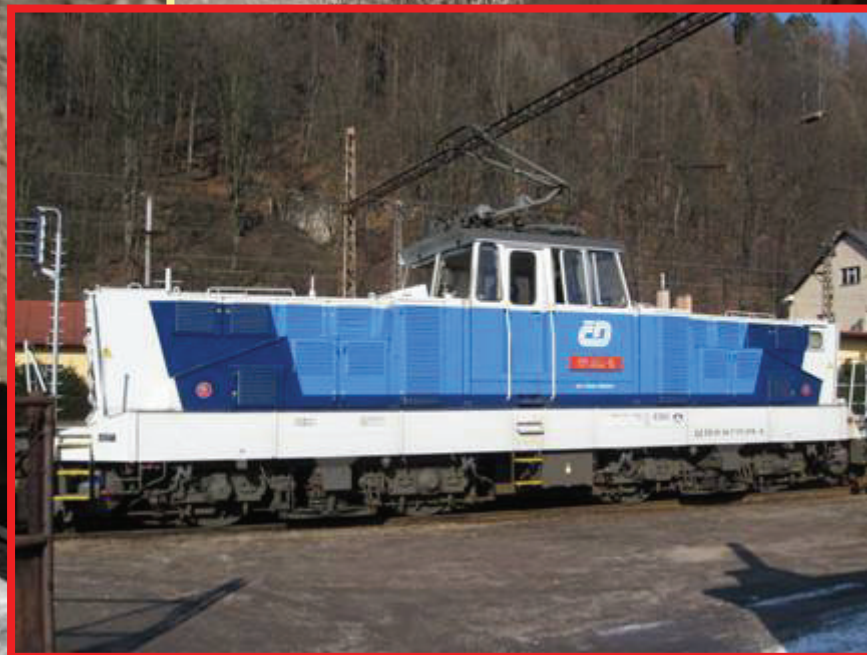
- V rámci elektrizace trati provedena rekonstrukce svršku užitým materiálem kol.R65, bet.pražce SB 8
- Km poloha 90,875 – 113,251
- Celková délka 22 376 m
- Poloměry – 300 metrů, hodnoty rozchodu kolem 0 mm
- Dopravce upozorňuje na ojíždění okolků
- Zvýšené boční ojíždění kolejnic

# Kolejnice versus okolky

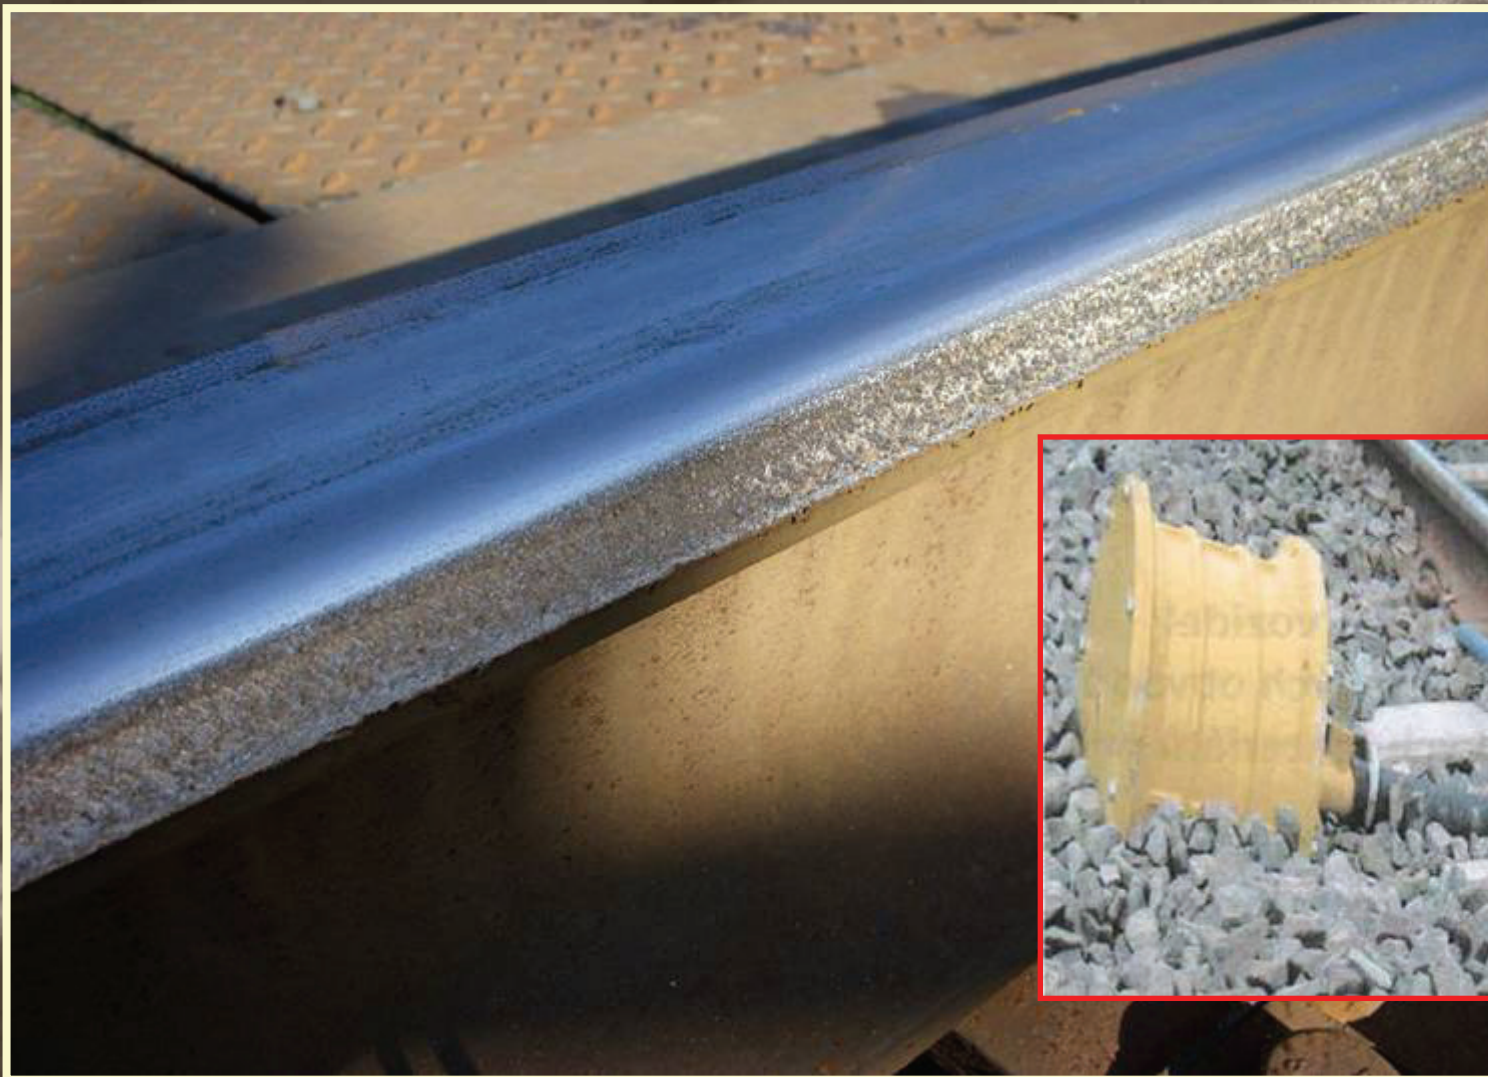
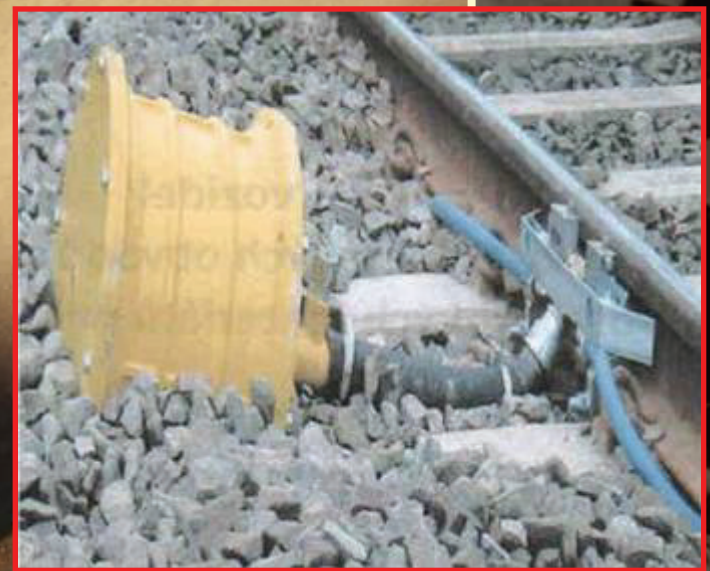
# Stabilizace ojíždění
