PROBLEMATIKA MALÝCH POLOMĚRŮ NA HLAVNÍCH TRATÍCH

Ing. Lubor Hrubeš

SŽDC, s.o., Správa dopravní cesty Pardubice

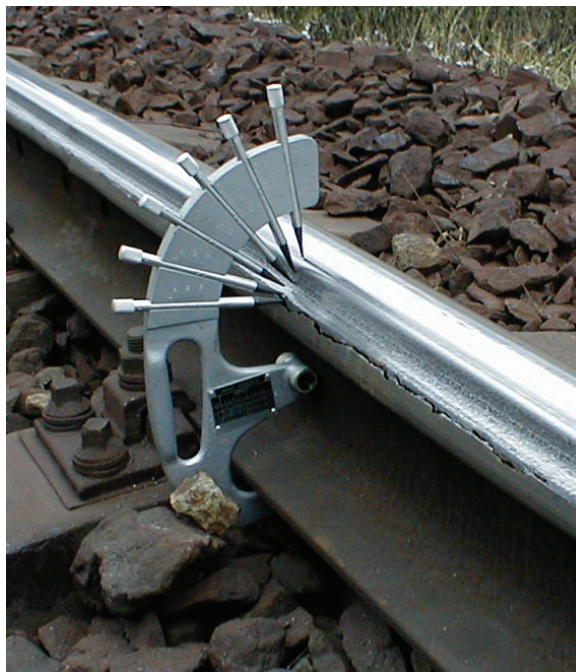
Obr. 1 Opotřebení kolejnic je v úseku významné, vyžaduje pečlivé sledování. (TÚ Ústí nad Orlicí – Brandýs nad Orlicí km 262,265, červenec 2005)

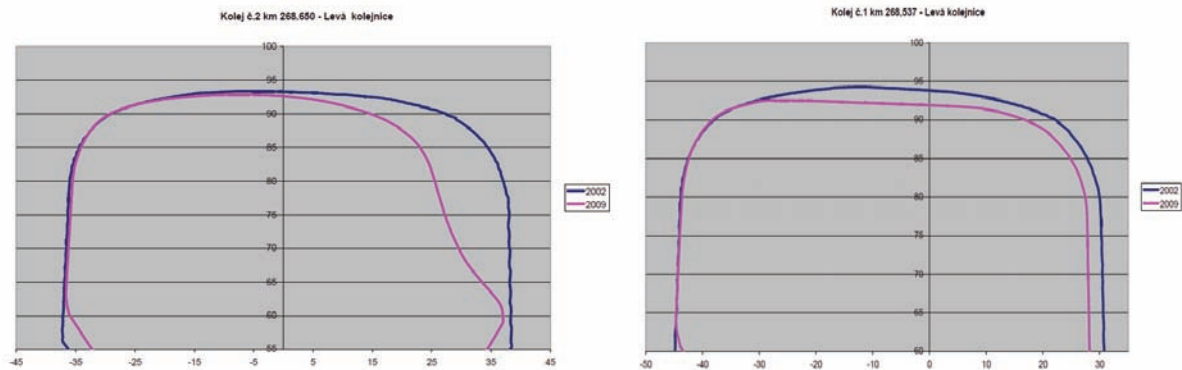
Již po několika měsících provozování dochází k rozdílnému bočnímu ojíždění vnějších kolejnicových pásů v obloucích s nejmenšími poloměry. V koleji č. 2 je ojíždění významně vyšší a po sedmi letech provozu má hodnotu 8 - 10 mm. V koleji č.1 je boční ojetí zanedbatelné (cca 1 - 2 mm). Graf (obr. 2) demonstruje rozdílnost ojetí.

Obr. 2 Porovnání hodnot bočního ojetí vnějších kol.pasů v koleji č. 1 a 2 mezi roky 2002-2009, (měřeno optickým systémem ORIAN při jízdách měřicího vozu)

Jediná odchylnost je v pojíždění (jízdách vlaků) ve sklonu, resp. proti sklonu trati. Zatímco první kolej je obvykle pojížděna do stoupání ve sklonu 3,46 promile, druhá kolej přibližně ve stejných promilích v klesání. Sledované oblouky vykazují vždy zásadně větší boční ojetí, jsou-li pojížděny (pravidelně) po spádu. Ověřili jsme si, že podobné zkušenosti mají i kolegové z jiných úseků (např. Blansko – Brno). Toto pravidlo platí, a to i při významně odlišném (menším) provozním zatížení. Naopak se zvětšujícím se poloměrem tento problém vymizí.

Podrobnější analýza vede k názoru, že i drobná změna sklonu (zvětšení spádu) a zmenšení poloměru (řádově o desítky metrů) se negativně projeví na velikosti bočního ojetí.

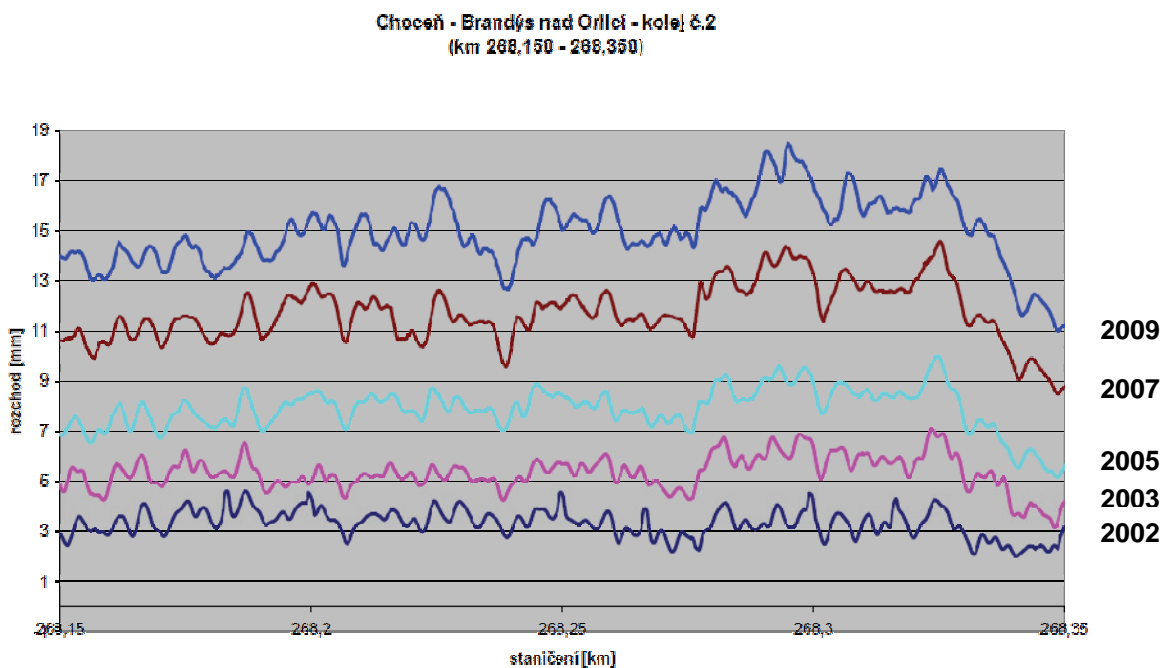
Hodnoty rozchodu koleje se zvětšují v závislosti na bočním ojetí kolejnic a opotřebení úhlových vodících vložek (viz obr. 4). Jiné důvody neshledány.

Obr. 4 Porovnání hodnot rozchodu mezi roky 2002-2009 měřeno v úseku s nejvyššími hodnotami rozchodu, použity druhé jízdy měřicího vozu.

V koleji č.1 se hodnoty rozchodu zvětšují pomaleji než v koleji č. 2. Po sedmi letech provozu jsou maximální hodnoty rozchodu +8 mm v koleji č. 1 a +18 mm v koleji č. 2. Nárůst rozšiřování je v koleji č. 1 do 1 mm a v koleji č. 2 cca 2 mm/rok.

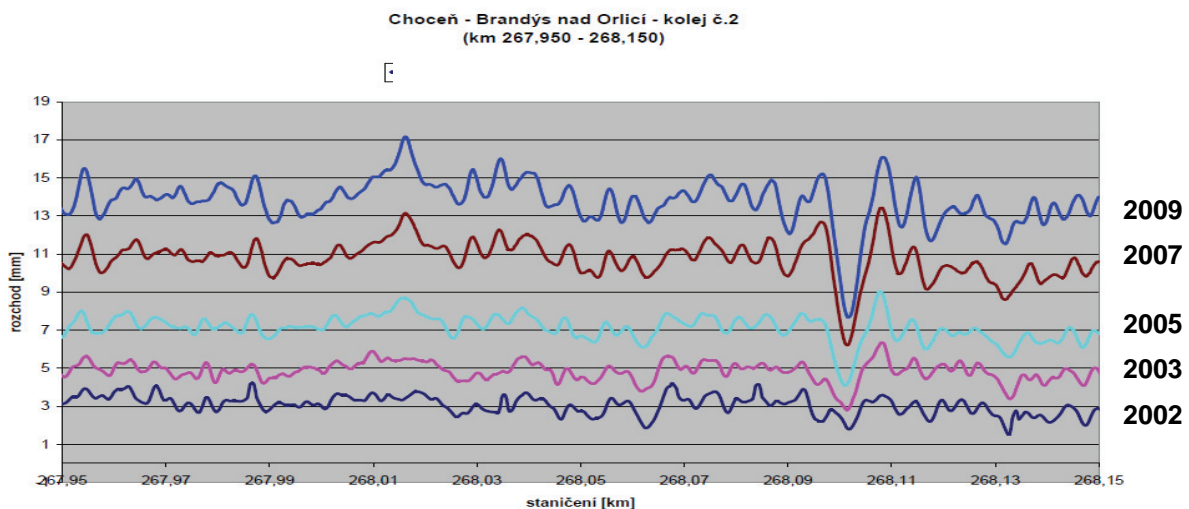
Jistou anomálii v rozchodu vykazuje oblast u přejezdové konstrukce v km 268,101 (obr. 5).

Obr. 5 Porovnání hodnot rozchodu mezi roky 2002-2009 měřeno v úseku přejezdu km 268,101, druhé jízdy měřícího vozu, kolej č. 2
