PŘÍČINY ZATÉKÁNÍ VODY
DO PODCHODŮ

2. PŘÍČINY ZATÉKÁNÍ VODY DO PODCHODŮ

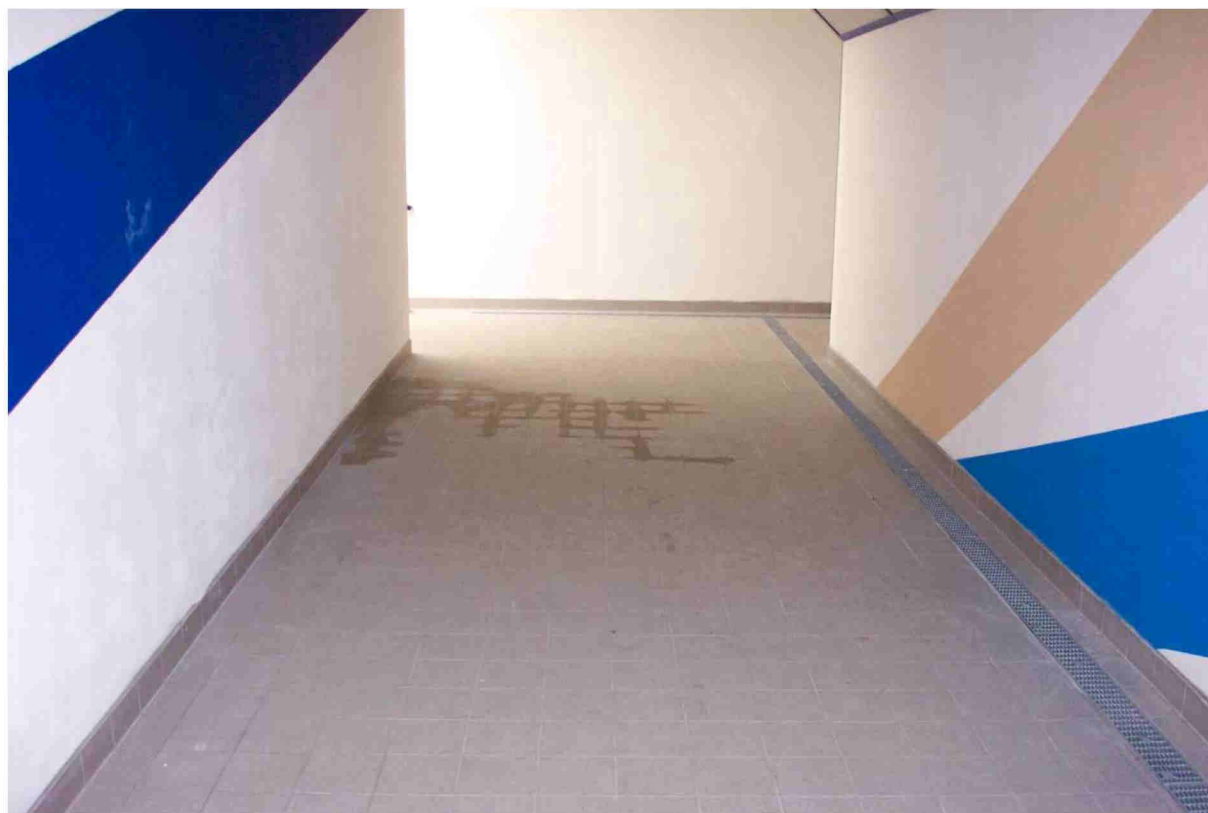
Nejčastější příčinou pronikání vody jsou závady v systému vodotěsné izolace proti tlakové vodě u podchodů „pod hladinou“ podzemní vody. Voda nejčastěji proniká do podchodu podlahou, výtahovými šachtami a stěnami schodišť v úrovni schodů, tedy v oblasti kde se nachází tzv. „zpětný spoj“ hydroizolace mezi vodorovnou částí hydroizolace zřízenou na podkladní vrstvě betonu a svislou částí hydroizolace zřízené na rubu opěr (stěnách). Jakákoli chyba, porucha, či závada byť malých rozměrů v těchto místech vede nevyhnutelně k pronikání vody do podchodu.

Lanžhot, 2006 průsak v dubnu 2006 při povodních

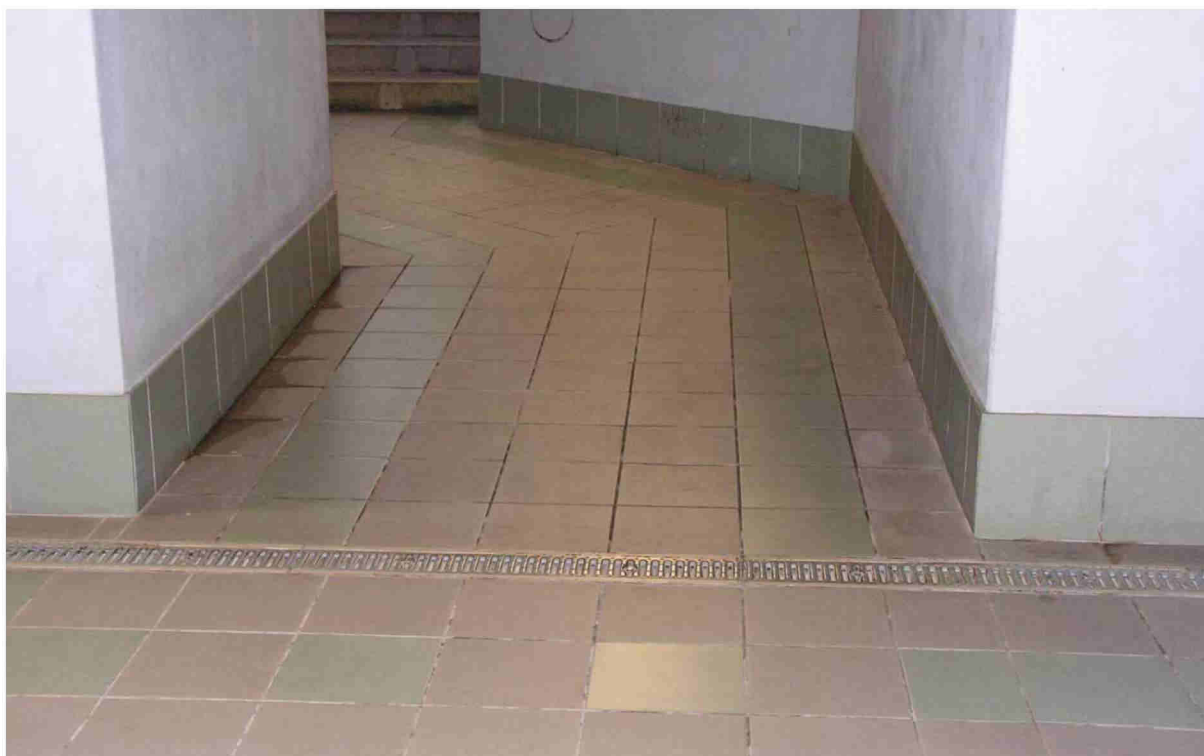
Břeclav, u výtahu

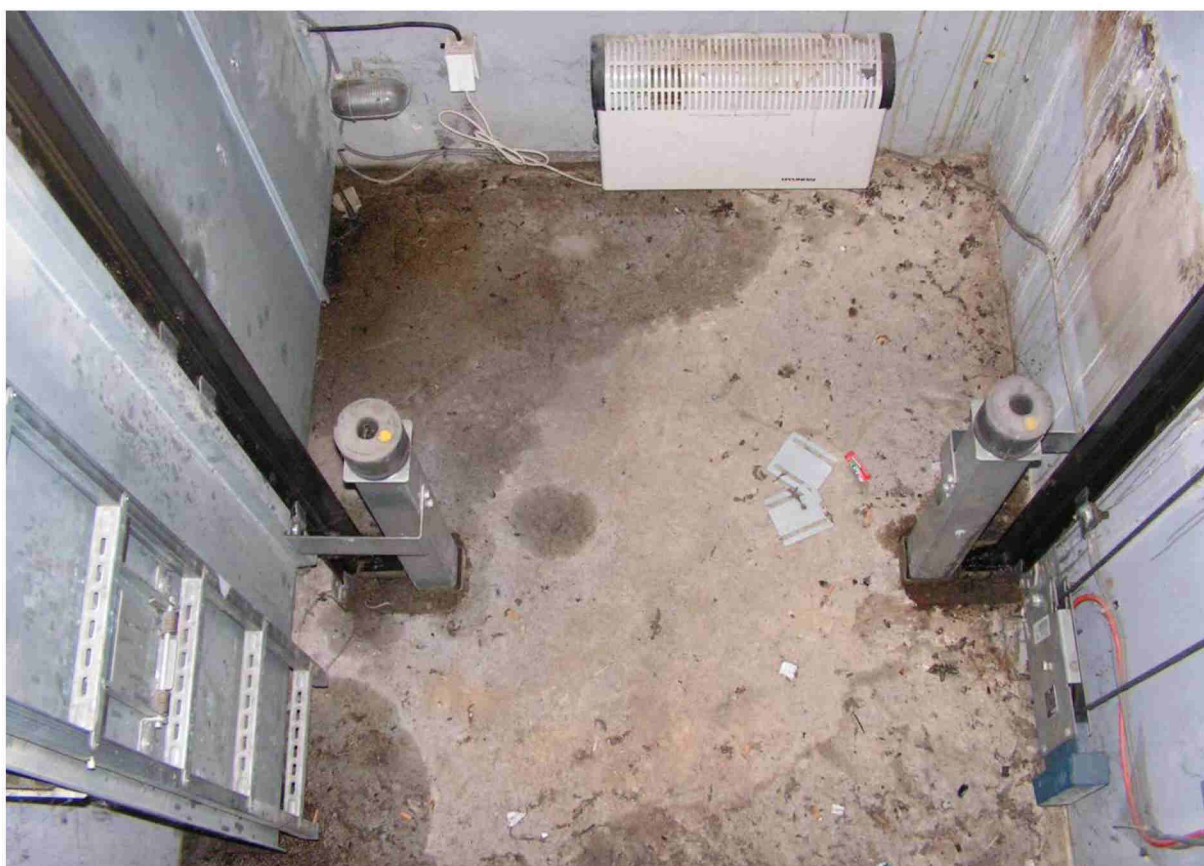
Břeclav, výtahová šachta

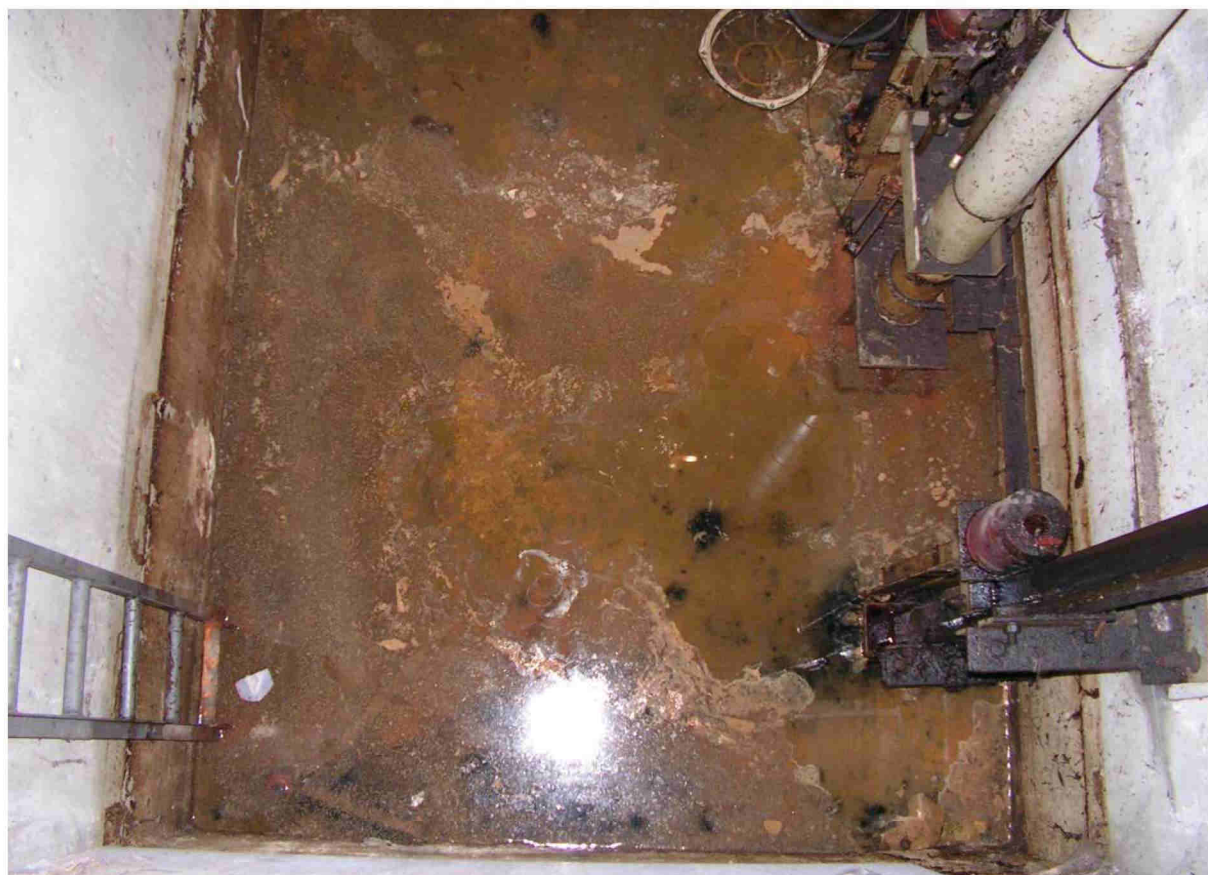
Hodonín, výtahová šachta

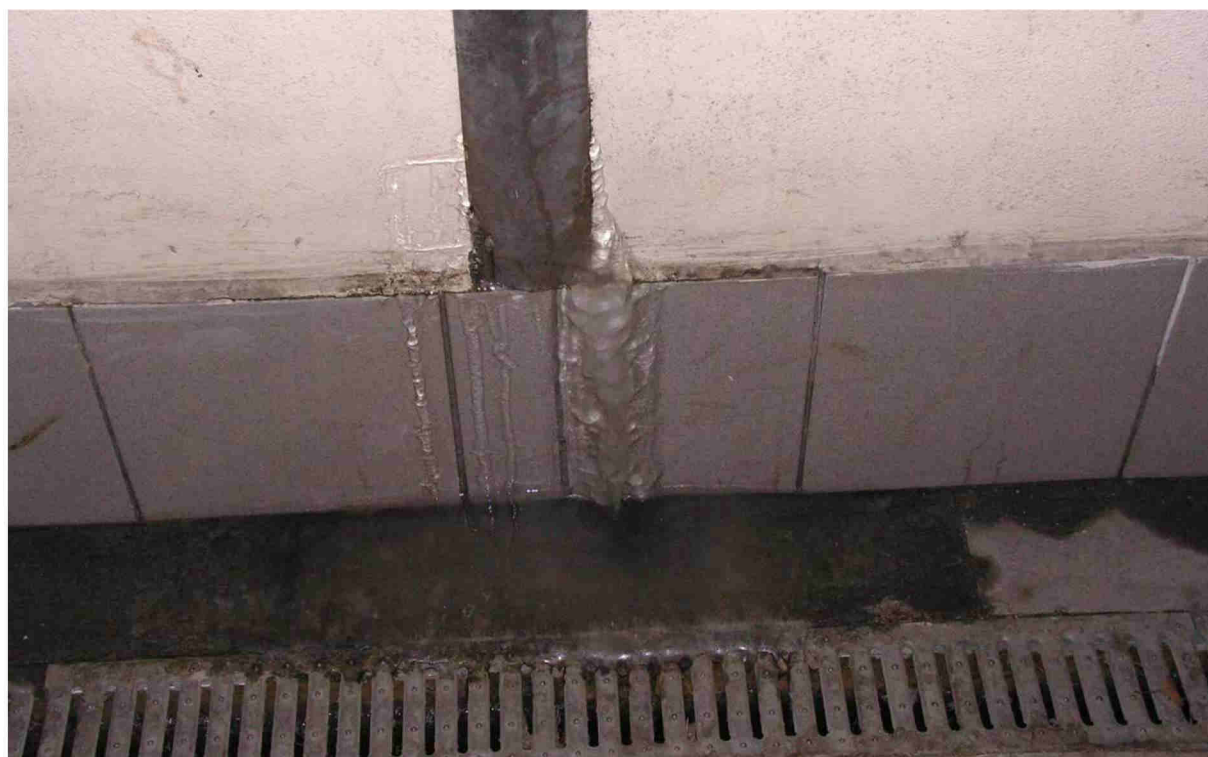
Hodonín, dilatační spáry, led

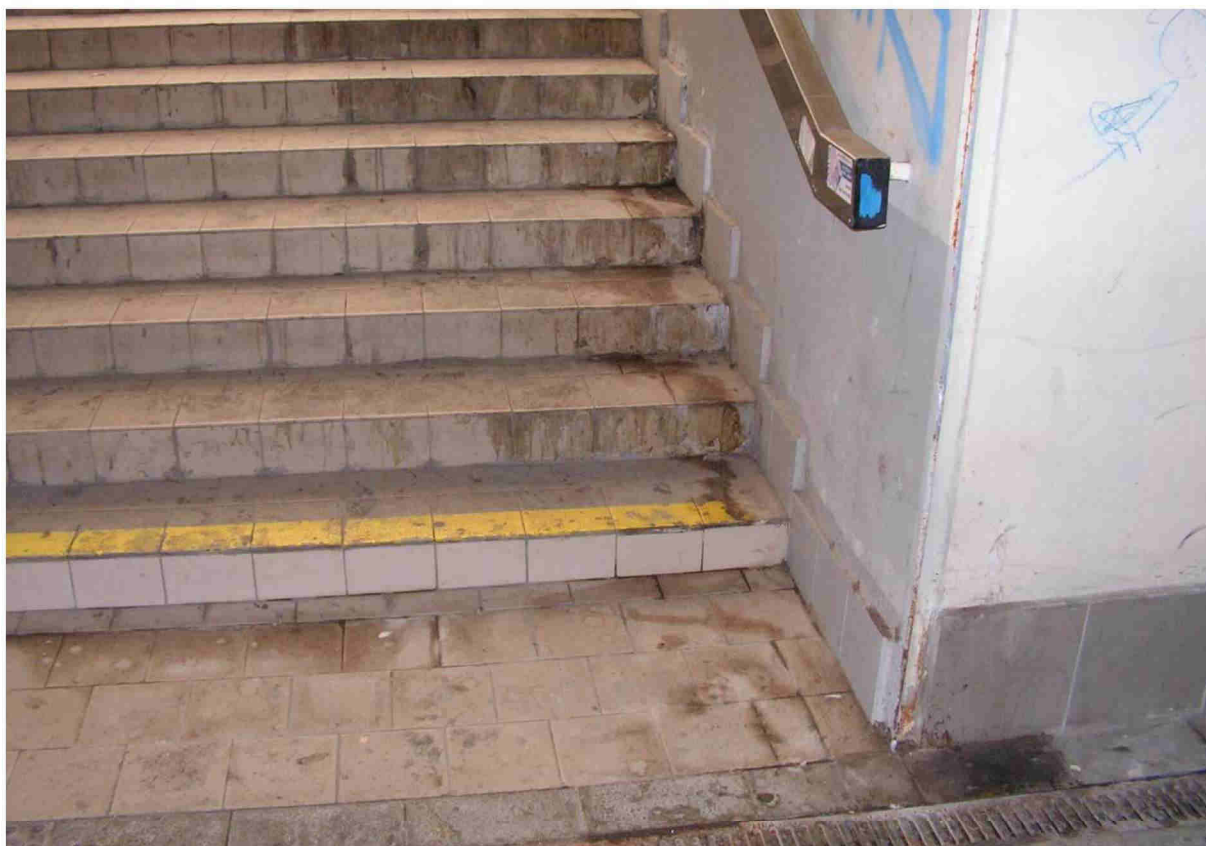
Hodonín, schodiště

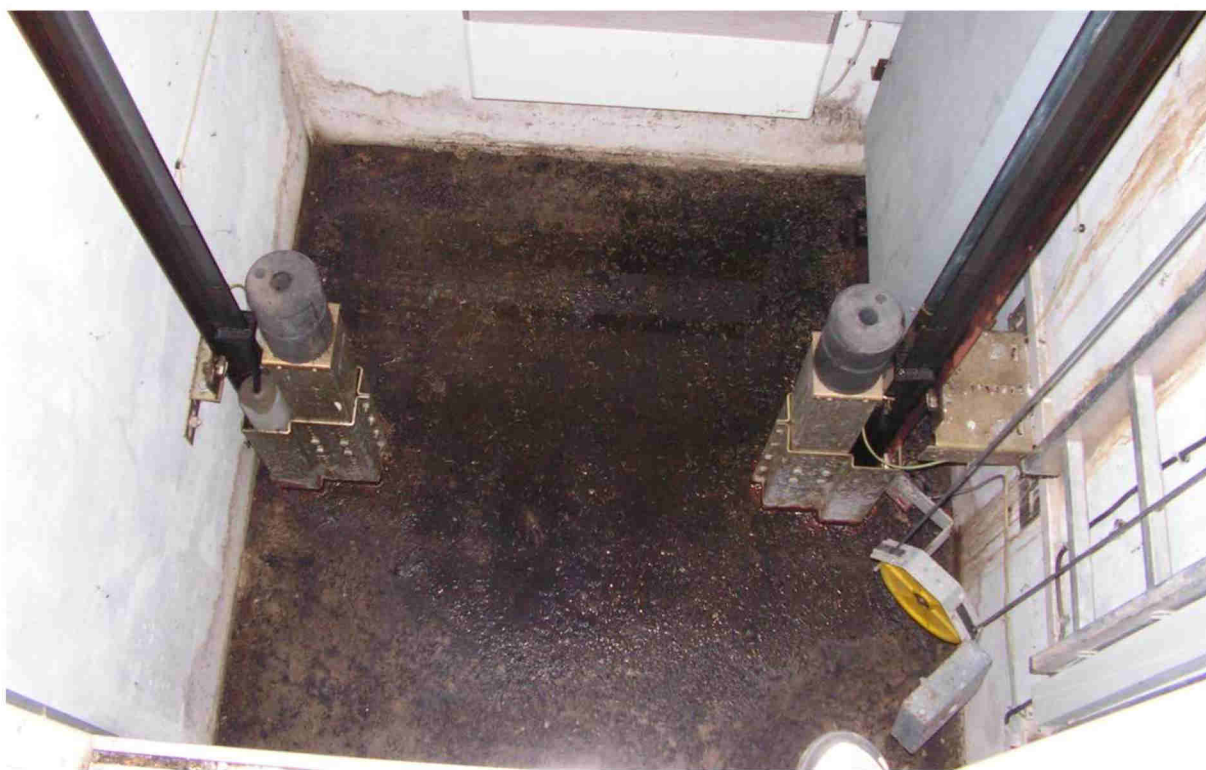
Moravská Nová Ves, výtahová šachta

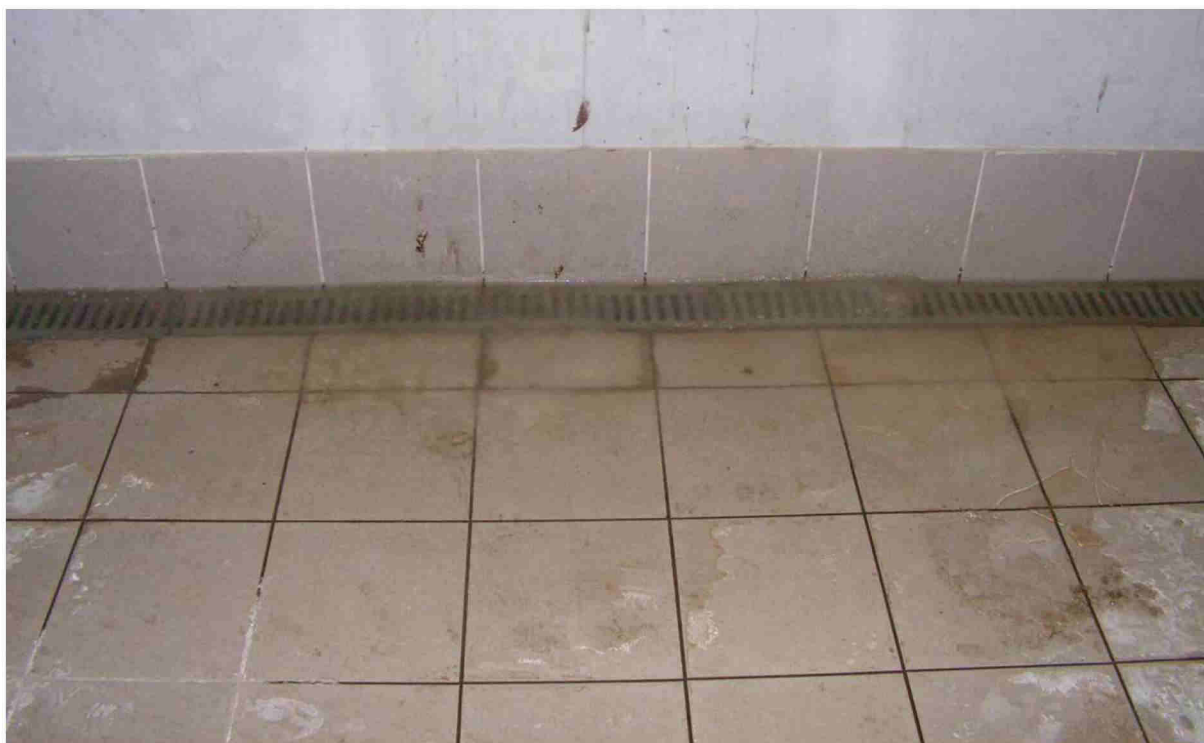
Moravská Nová Ves, průsak podlahou

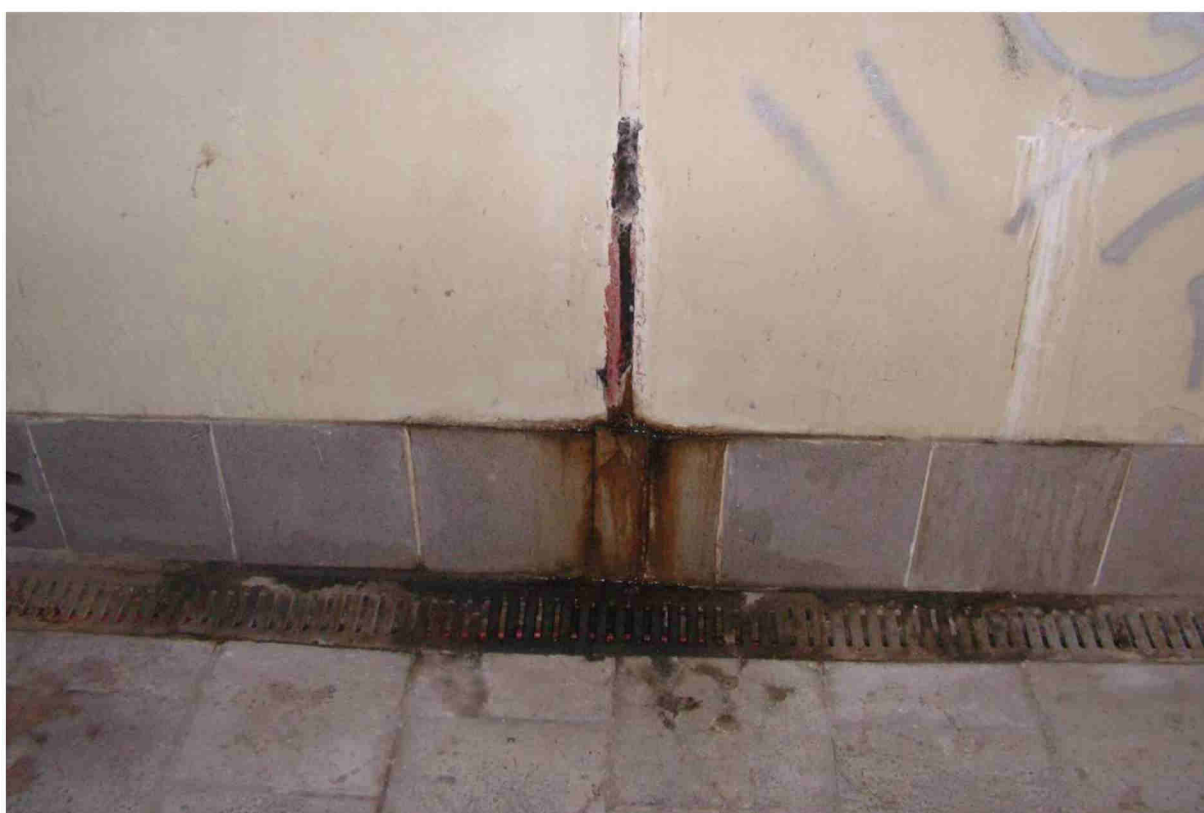
Podivín, dilatační spára

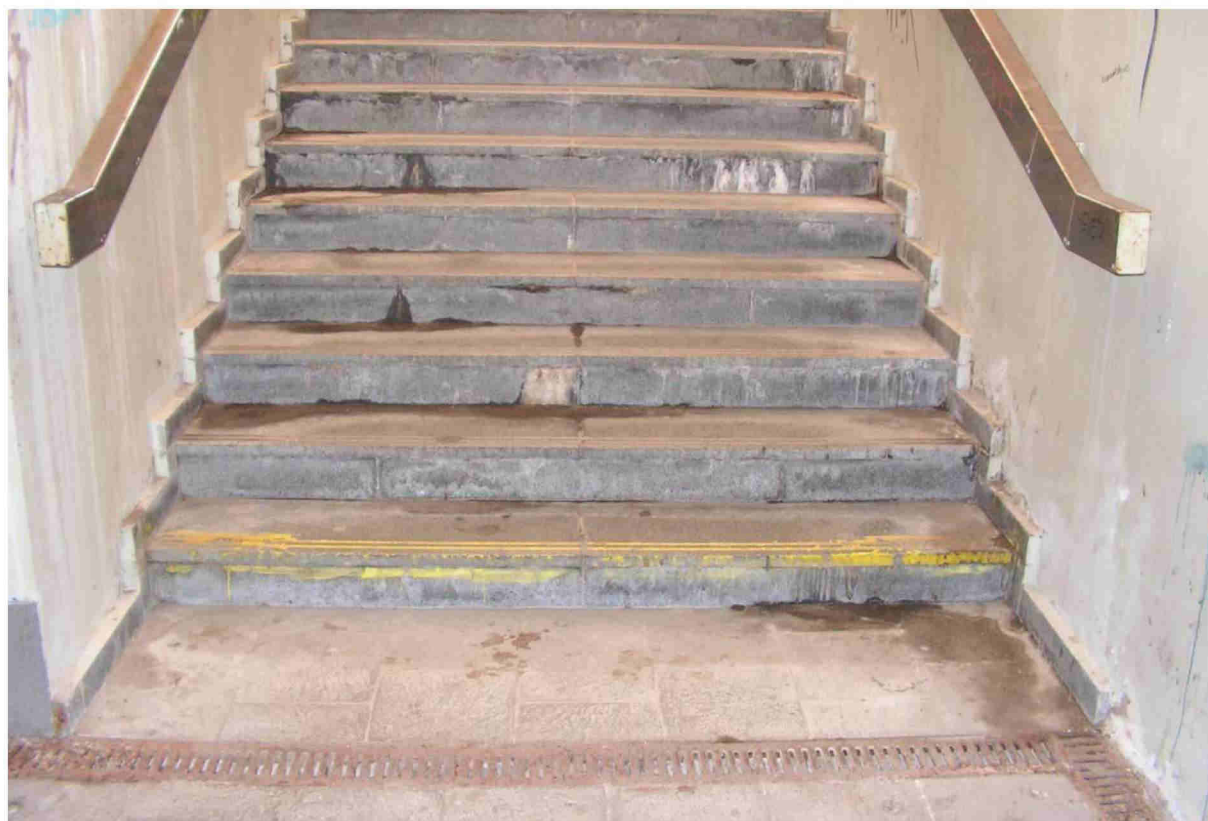
Podivín, schodiště

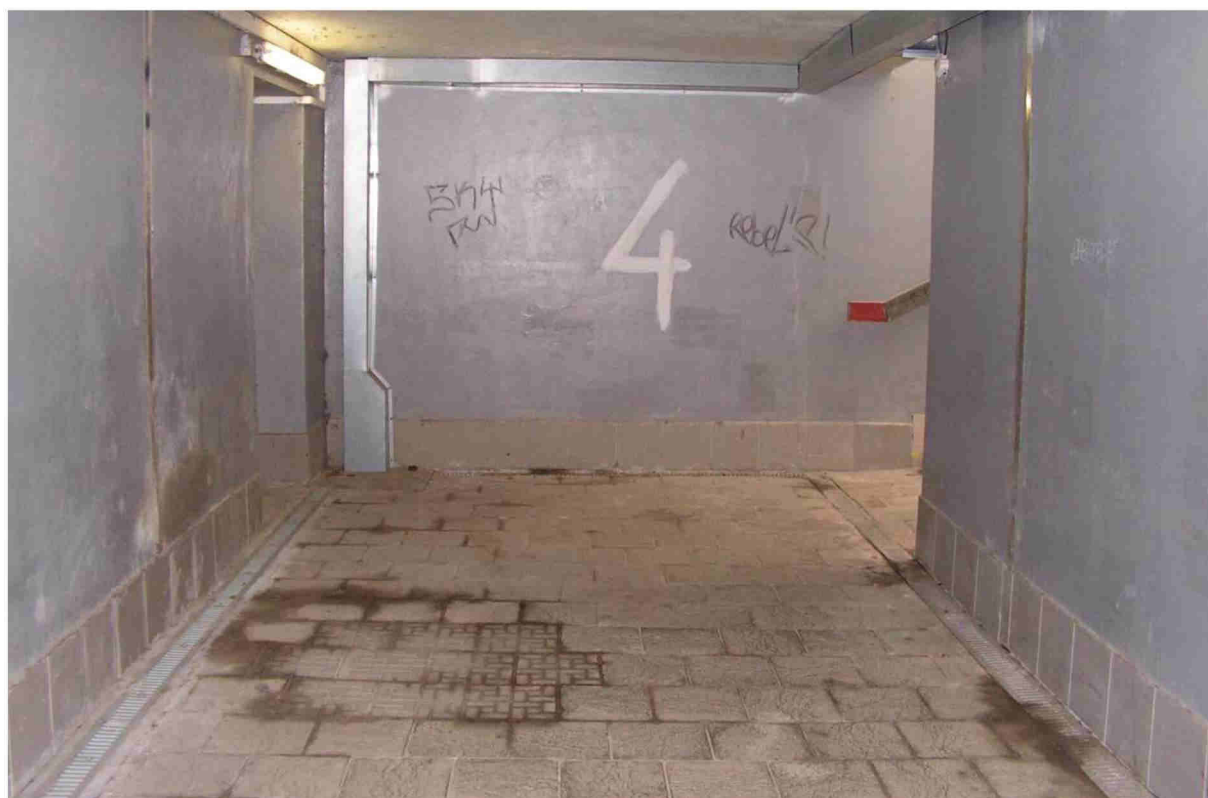
Zaječí, podlaha, stěny (také dilatační spáry)

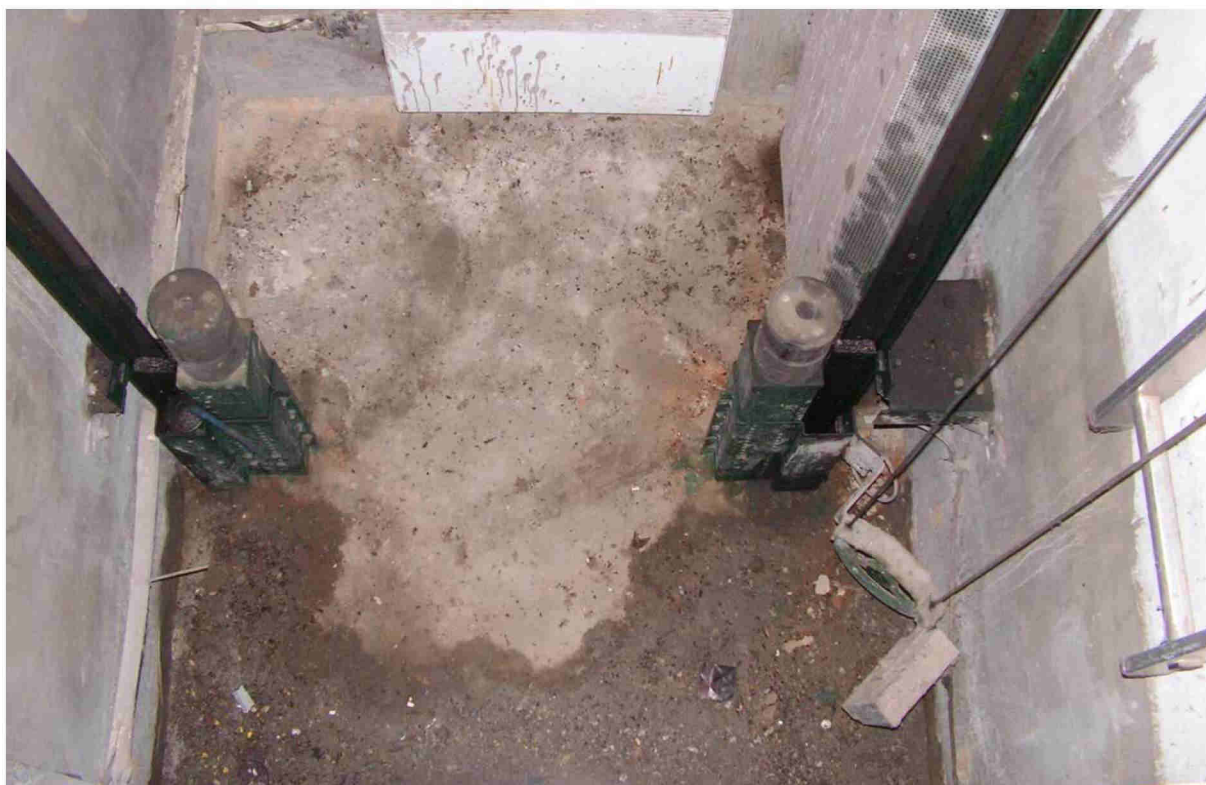
Zaječí, výtahová šachta, léto 2015

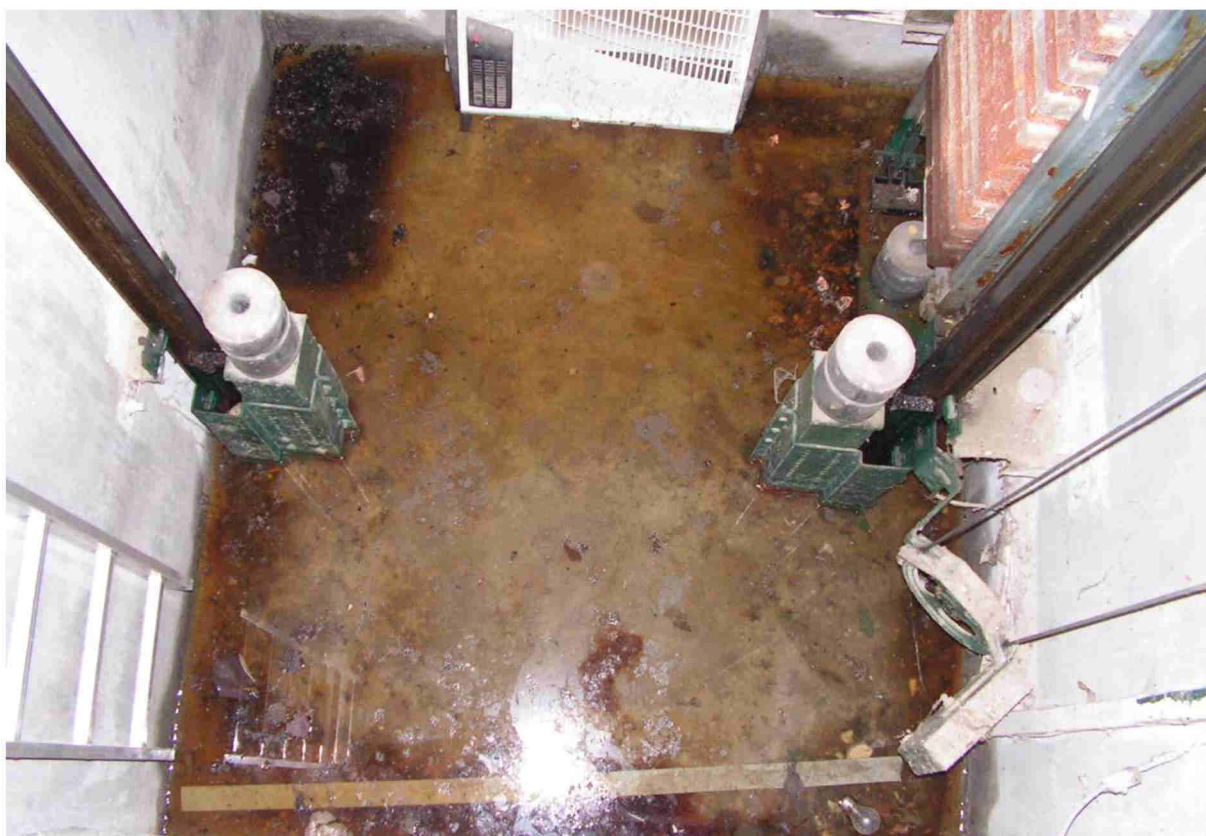
Šakvice, výtahová šachta

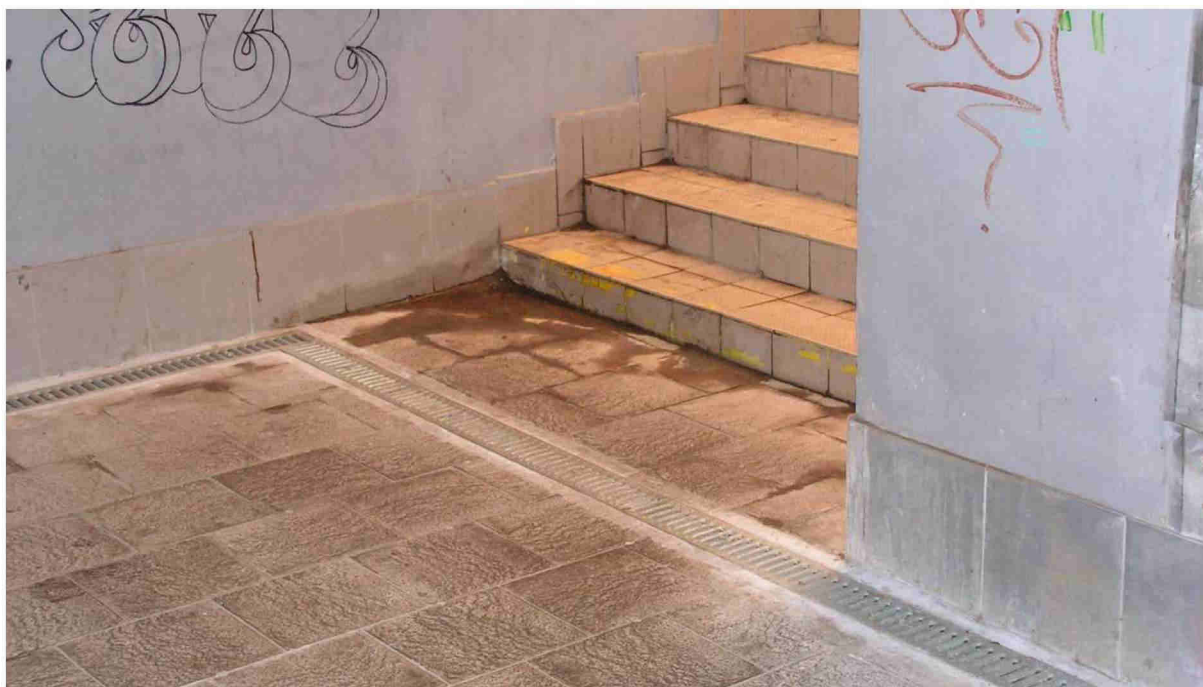
Šakvice, schodiště

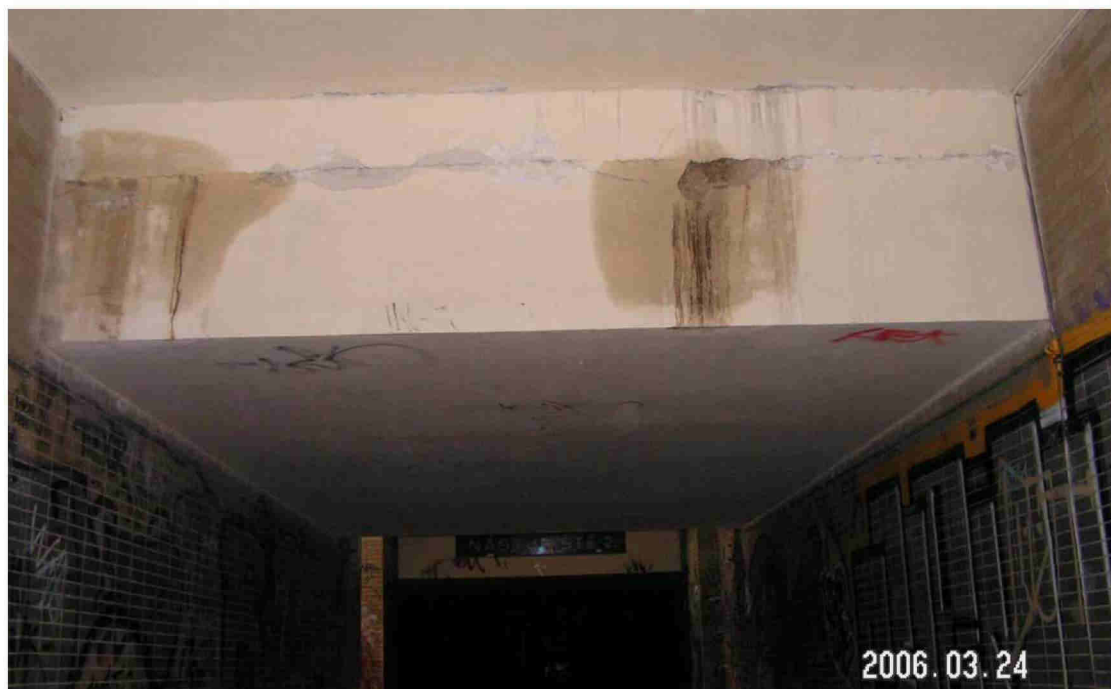
Brno Královo Pole, K04

Tato závada se objevuje u většiny starších podchodů. Trhliny se tvoří i v případě, kdy je nosná konstrukce podchodu a na ní vybudovaná část nástupištní zídky od průběžné nástupištní zídky oddilátována. Dochází k tomu zřejmě vlivem rozdílné tuhosti průřezu v místě zídky jako důsledek opomenutí projektanta pro tuto změnu upravit dimenze a výztuž (pro vlivy zatížení od dopravy, ale také pro vliv smršťování betonu). Dalším vlivem, který zde negativně působí, jsou dodatečné stavební úpravy. V době vybudování podchodu byla normová vzdálenost nástupištní hrany od osy koleje 1650 mm, následně byla norma (předpis) změněna v souvislosti se zavedením PP 1-SM, který vyžadoval vzdálenost nástupištní hrany od osy koleje 1725 mm, nyní je opět vzdálenost nástupištní hrany 1650 mm. Při stavebních úpravách nástupištních hran byla nedostatečně, nebo vůbec nebyla, řešena problematika úprav detailů ukončení hydroizolace. Obdobný důsledek na stav hydroizolace mají i dodatečné úpravy výšek nástupních hran. (Ilustrativní foto Brno Královo Pole, Brno Židenice, Kuřim, Říkonín, Vlkov, Křižanov, Sklené)

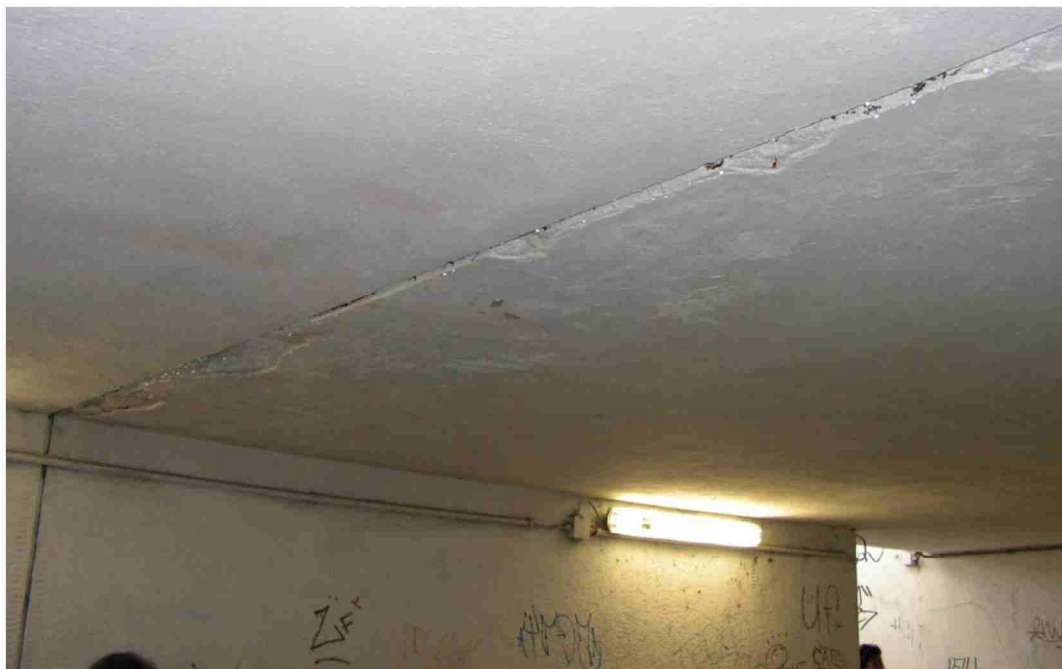
Většinou se projevuje v horní příčli rámových podchodů nebo v nosné desce. Příčinou zatékání je ve většině případů dodatečná stavební úprava provedená nad konstrukcí a poškození dřívě funkční spáry (pokládka kabelů, těžení kolejového lože, čištění kolejového lože apod.). Při těchto úpravách často došlo k poruše detailu dilatačního spoje hydroizolace. Tyto dilatační spoje jsou u starších podchodů většinou tvořeny omega plechy. Jednou z příčin jejich poruch může být i elektrokorozie. (Ilustrativní foto Tišnov)

Tišnov, detail spáry

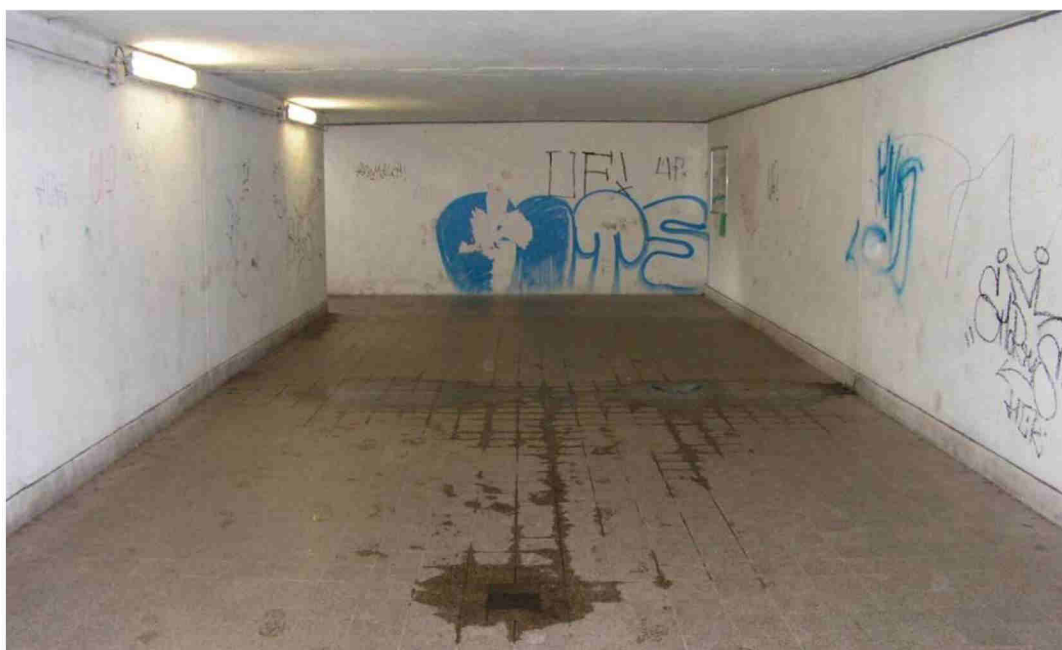
Tišnov, voda pod tekoucí dilatační spárou.

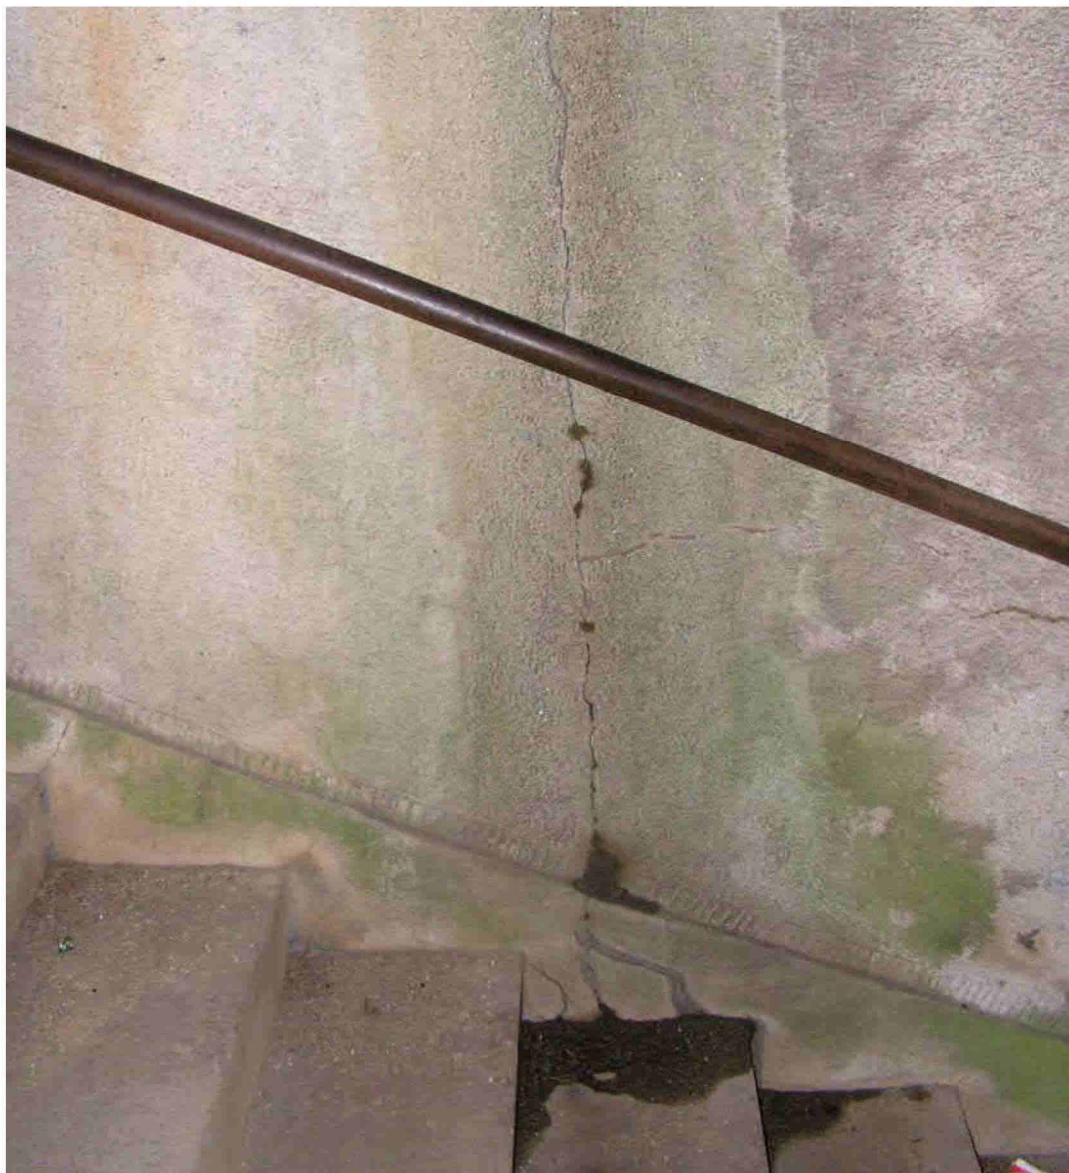
Řikonín

Další příčinou zatékání do podchodu je jeho nerovnoměrné sednutí (nebo i rovnoměrné, ale nadměrné sednutí jedné z oddílatovaných částí), při kterém dojde k poškození hydroizolace v dilatační spáře, nebo k dotvoření či porušení nosné konstrukce mimo dilatační spáru a k poškození hydroizolační vrstvy. Obecně se předpokládá (a prokazuje doložením tažností příslušných SVI), že nové materiály hydroizolací jsou schopny takové závady eliminovat, v praxi se to však nepotvrzuje. Nerovnoměrné sednutí se objevuje nejčastěji v oblasti schodišť. V důsledku toho dochází k otvírání dilatačních spár nebo k vytvoření nových trhlin ve zdech. (Ilustrativní foto Řikonín, Vlkov, Brno Královo Pole, Křižanov, Moravský Písek).

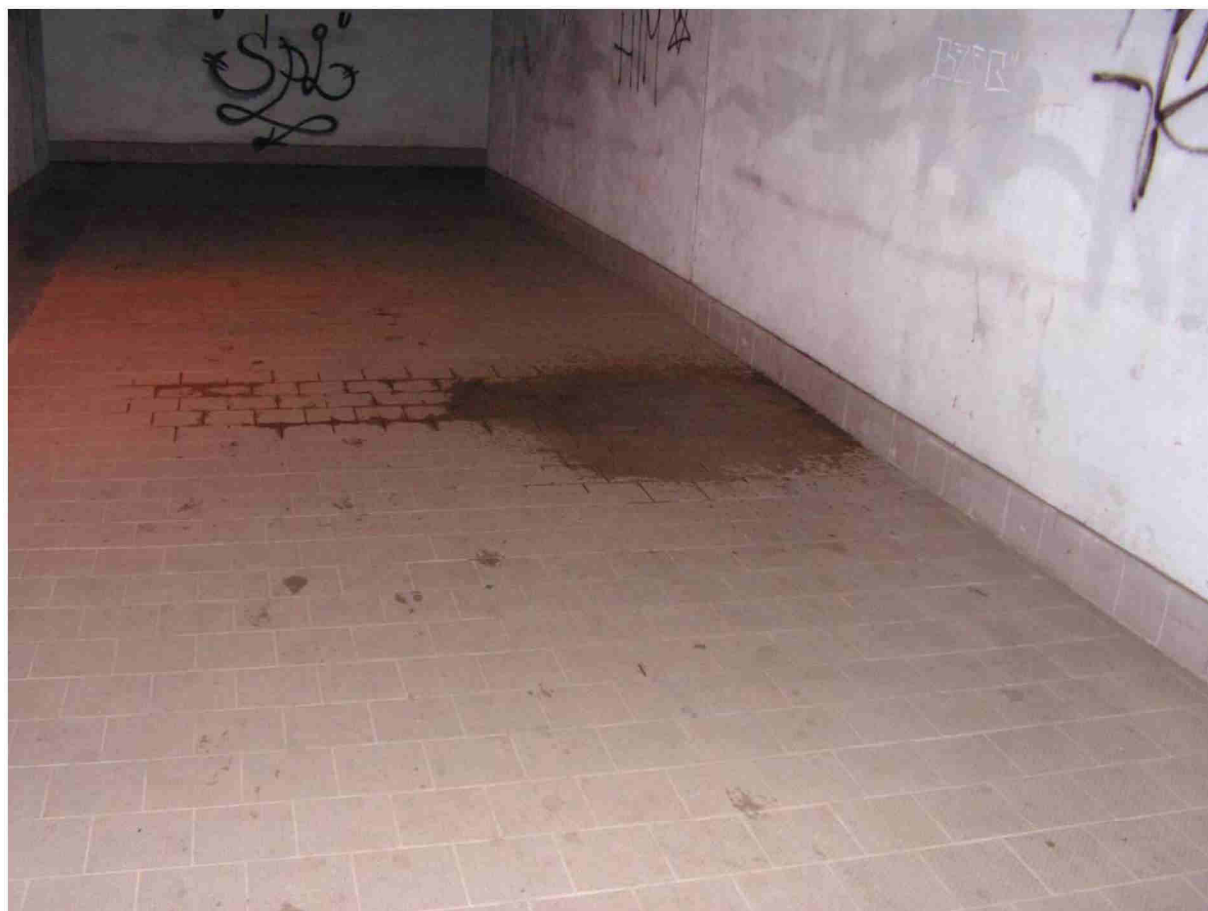
Moravský Písek, voda pod spárou

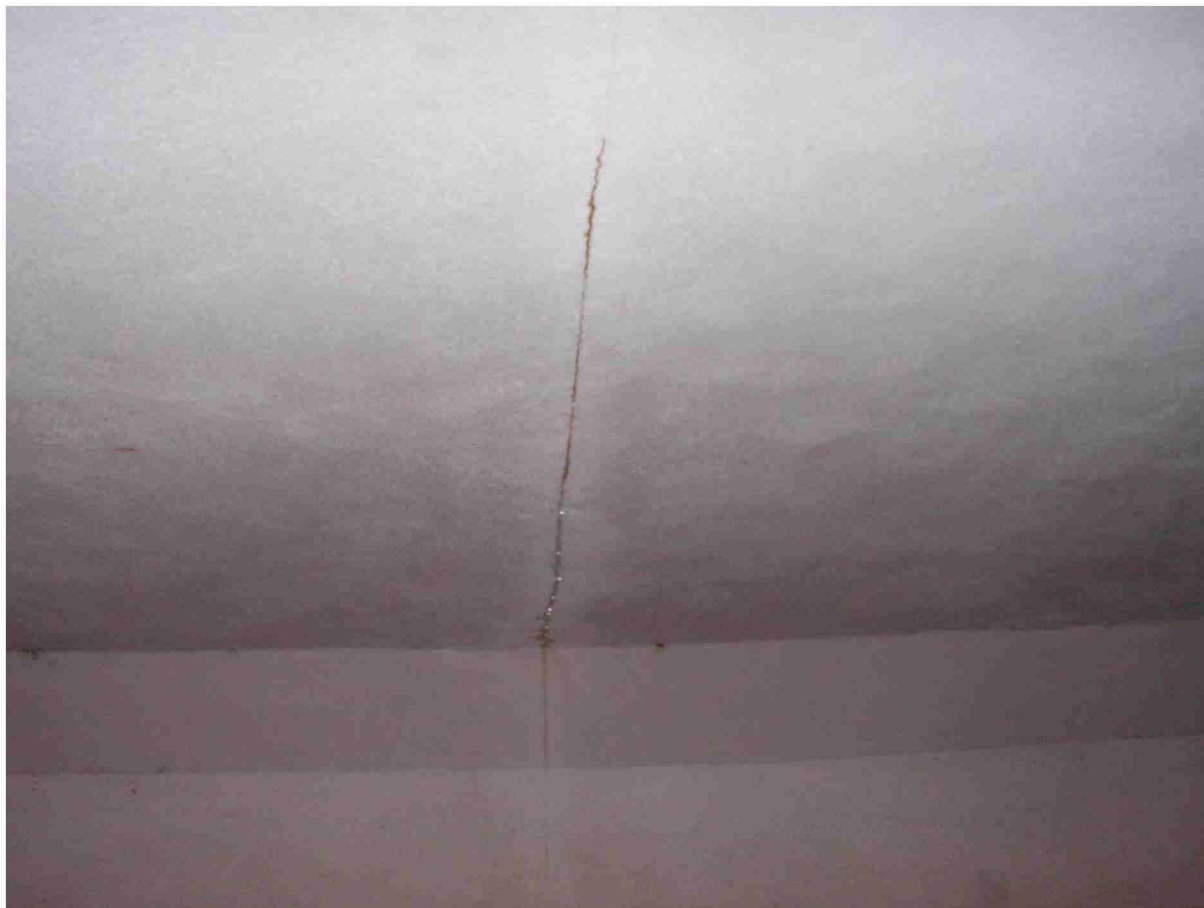
Moravský Písek, spára – otevření pracovních spár může být často zapříčiněno sedáním

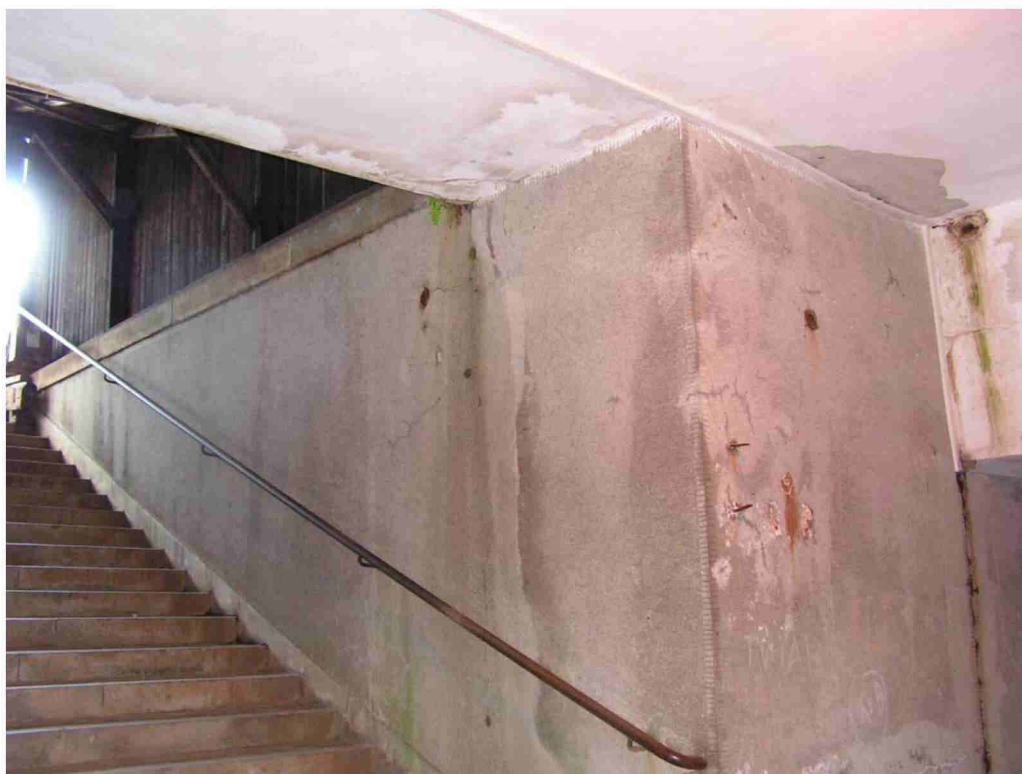
Říkonín

Nastává buď následkem deště hnaného silným větrem („šikmý déšť“) nebo jako následek závad v zastřešení schodišť (výtahových šachet) apod. Mezi závady zastřešení je třeba zahrnout i závady ve svodech okapů. Velmi nebezpečné jsou tyto závady v období tání sněhu, kdy teplota stavebních konstrukcí podchodu je stále pod bodem mrazu, zatímco na zastřešení je teplota vyšší než nula (způsobeno osluněním zastřešení) – námraza se pak tvoří na podlahách. Pronikání srážkové vody do podchodu nastává i podél kabelových tras a průchodů kabelů, především v případech dodatečné instalace (Vlkov).

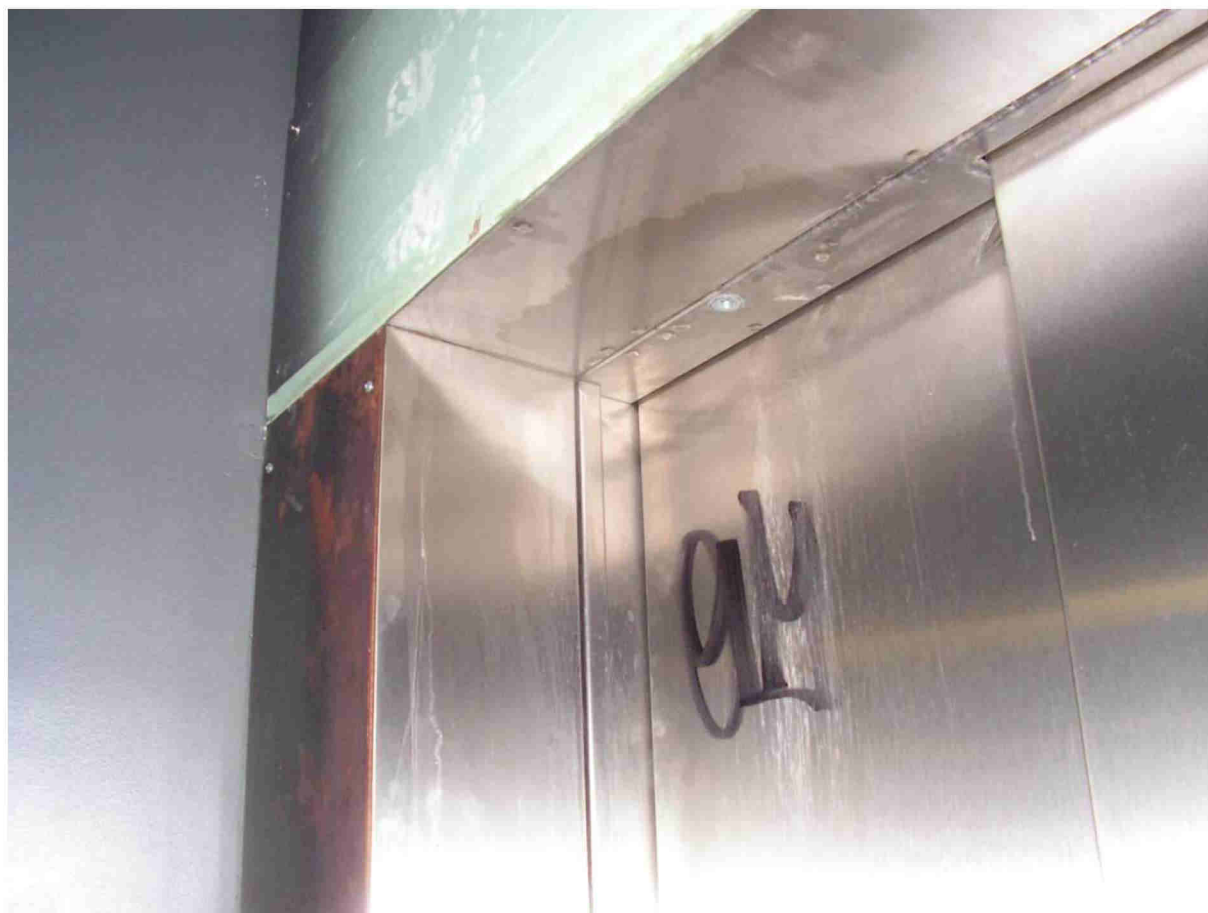
Brno, výtah
