PŘÍČINY ZATÉKÁNÍ VODY
DO PODCHODŮ

2. PŘÍČINY ZATÉKÁNÍ VODY DO PODCHODŮ

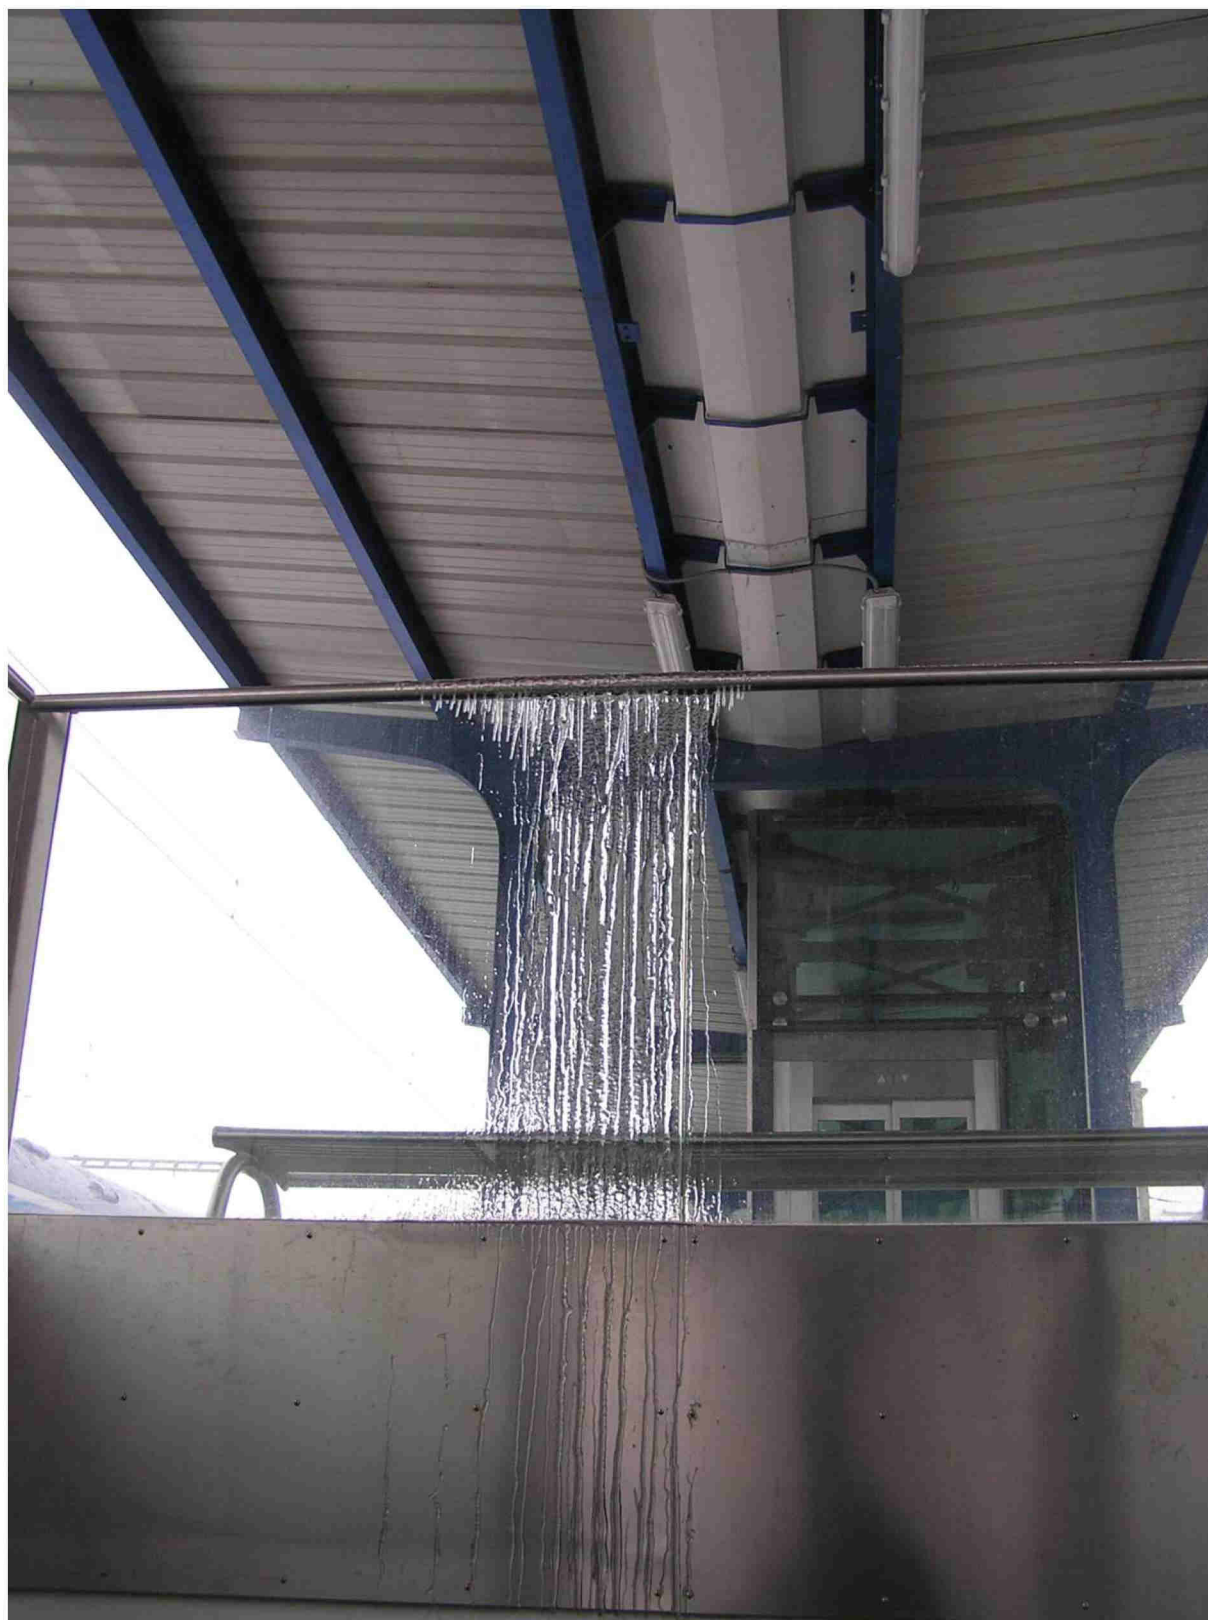
Žďár nad Sázavou

Nastává buď následkem deště hnaného silným větrem („šikmý déšť“) nebo jako následek závad v zastřešení schodišť (výtahových šachet) apod. Mezi závady zastřešení je třeba zahrnout i závady ve svodech okapů. Velmi nebezpečné jsou tyto závady v období tání sněhu, kdy teplota stavebních konstrukcí podchodu je stále pod bodem mrazu, zatímco na zastřešení je teplota vyšší než nula (způsobeno osluněním zastřešení) – námraza se pak tvoří na podlahách. Pronikání srážkové vody do podchodu nastává i podél kabelových tras a průchodů kabelů, především v případech dodatečné instalace (Vlkov).

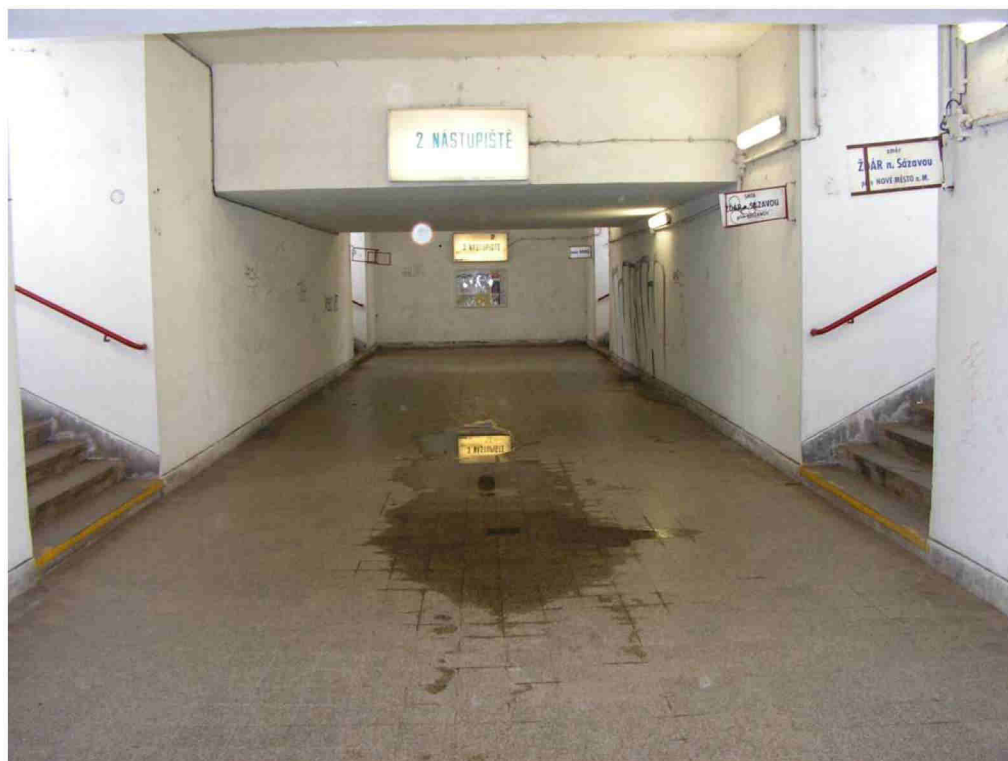
Tišnov

K zavodnění podchodů dochází také v důsledku zahlcení odvodňovacího systému. Často dochází k „vrácení cizí vody“ ze systému kanalizace, nebo z propustných vrstev (tj. vody, která v podchodu ani původně nebyla). Při omezené funkci nebo nedostatečné kapacitě odvodnění podchodu dochází také k pomalému odtoku vody pronikající do podchodu a následně k postupnému nastoupání vody.

Příčiny zhlcení nejčastěji jsou nedostatečná kapacita odvodňovacího systému, (nedostatečný průřez, malý spád), chybějící pojistka (zpětná klapka) v místě napojení odvodnění podchodu na navazující recipient (odvodnění stanice, odvodnění žel. spodku, kanalizace), u systému s přečerpáváním je častou příčinou porucha čerpadla (čerpadel) nebo výpadek energie. (Ilustrativní foto Tišnov, Kuřim, Vlkov)

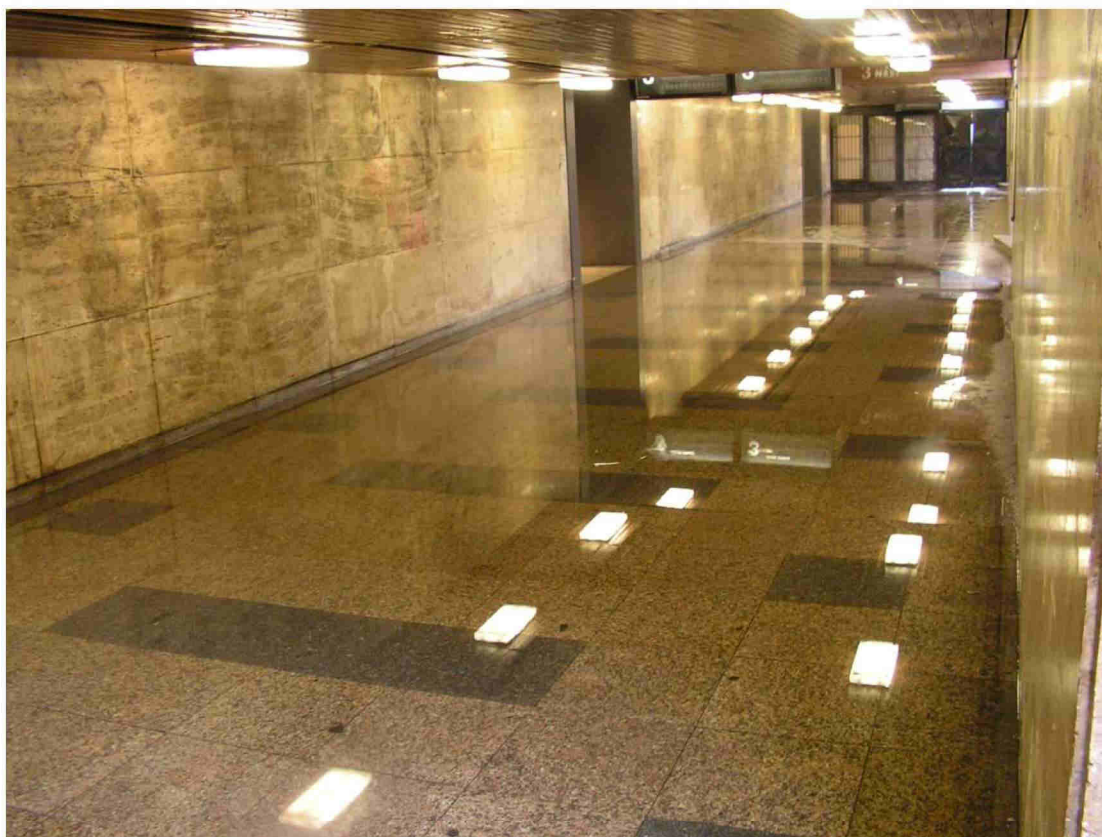
Brno, hlavní nádraží, odjezdový podchod

Další příčinou pronikání vody do podchodu je nefunkční, poškozené nebo chybně vyřešené odvodnění rubu podchodu. Na hydroizolaci, která je často koncepčně navržena a provedena jako izolace proti stékající vodě, pak začne působit sloupec vody, který neodpovídá režimu tzv. stékající vody. (Ilustrativní foto Brno)

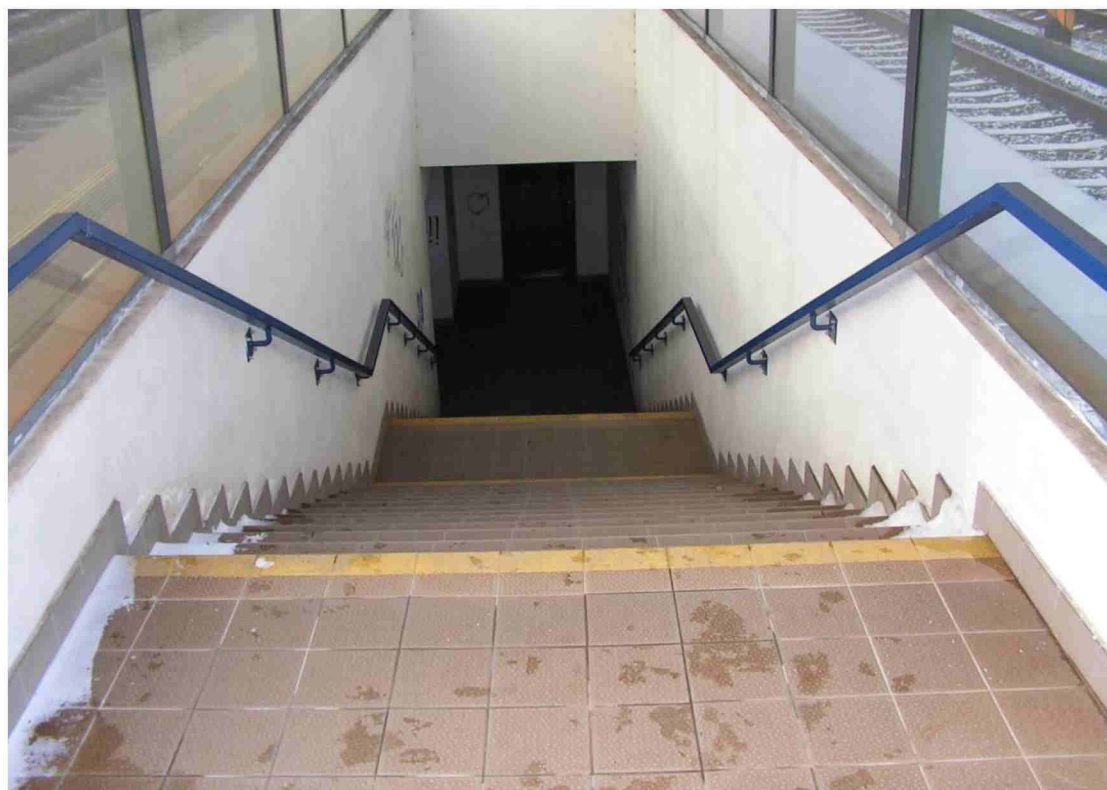
Lanžhot

Obecně nelze tuto příčinu vyloučit u žádného podchodu, pokud schodiště z podchodu ústí na nástupiště. Jako nejlepší preventivní ochrana se jeví vysoké zastřešení nástupiště (vlaštovky, rámy) s obezdívkou výstupních schodišť vytaženou až po úroveň zastřešení. Nízké obezdívky (a zábradlí), nejsou schopny ochránit schodiště před sněhem unášeným větrem nebo zvířeným projíždějícím vlaky. (Nad otevřeným schodištěm dojde k poklesu rychlosti proudění vzduchu a následnému zasněžování). Podobně nevhodně se chovají i nově zřizované plastové přístřešky s bočně orientovanými vstupy (tj. ke kolejím). Zasněžování nebrání ani nové nízké polykarbonátové (prosklené) přístřešky s čelním vstupem, pokud jsou ukončeny v krátké vzdálenosti před začátkem schodiště, nebo v úrovni začátku schodiště. Chybějící prostor pro rychlé a snadné odstranění sněhu ze schodišť a podchodu se v takové situaci jeví jako značná komplikace, která může být ještě zhoršena v případě, že konstrukční uspořádání a vybavení podchodu neumožňuje odtok vody vzniklé z roztátého sněhu. Vede-li na nástupiště jen jedno schodiště, může jeho zasněžování podchod zpřístupnit. V případě dvou schodišť orientovaných proti sobě, zůstává při zavátí jednoho schodiště většinou druhé schodiště nezaváté, což je dáno směrem větru a také směrem jízdy vlaků. (Ilustrativní foto Lanžhot, Podivín, Žďár nad Sázavou).

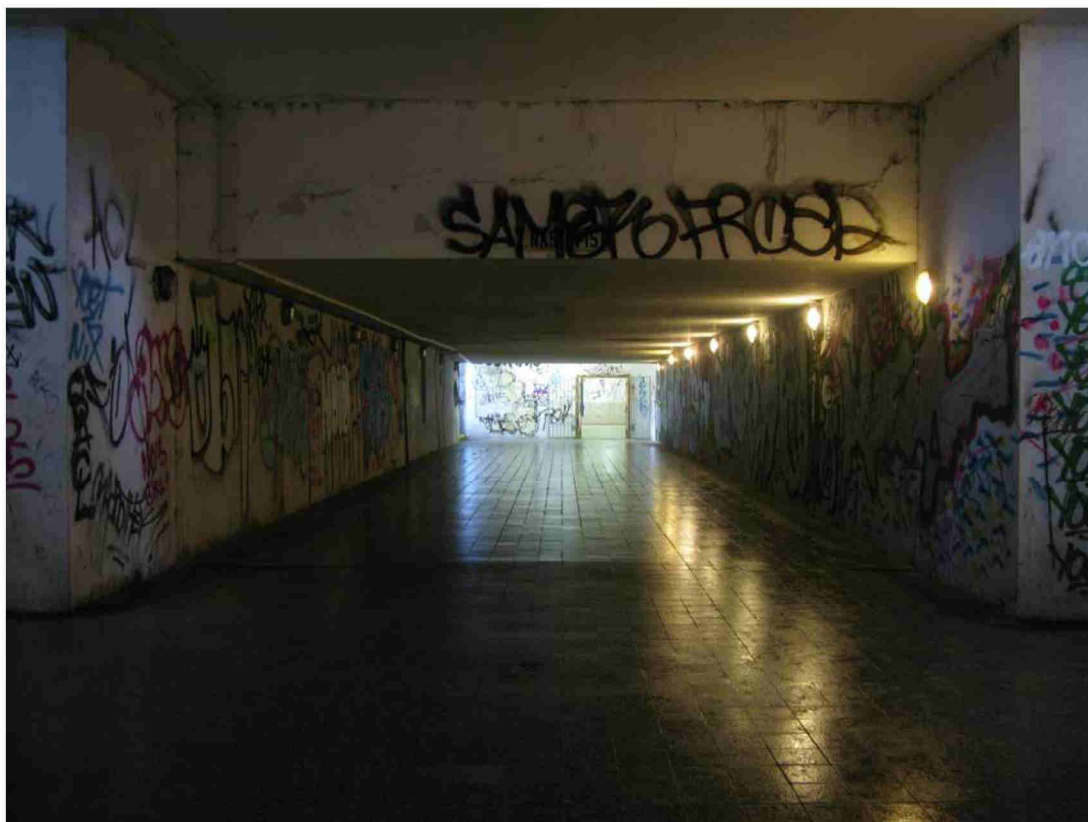
Brno-Židenice

Poněkud méně častým jevem, méně prozkoumaným, poněkud opomíjeným, ale také podstatným jevem je kondenzace vody (ze vzdušné vlhkosti) na vnitřním povrchu podchodu (líce opěr, nosná konstrukce, podlahové konstrukce). Při nepříznivých podmínkách se díky tomuto jevu dostává do podchodu značné množství vody. Paradoxně větší množství vody je pro bezpečnost pohybu v podchodu přijatelnější než třeba mikrovrstva zkondenzované vody na podlaze či schodišti. Velmi nebezpečným se tento jev stává, jsou-li konstrukce promrzlé (dochází k ojínění, třeba jen v určité výškové úrovni podchodu). (Ilustrativní foto Brno Židenice)

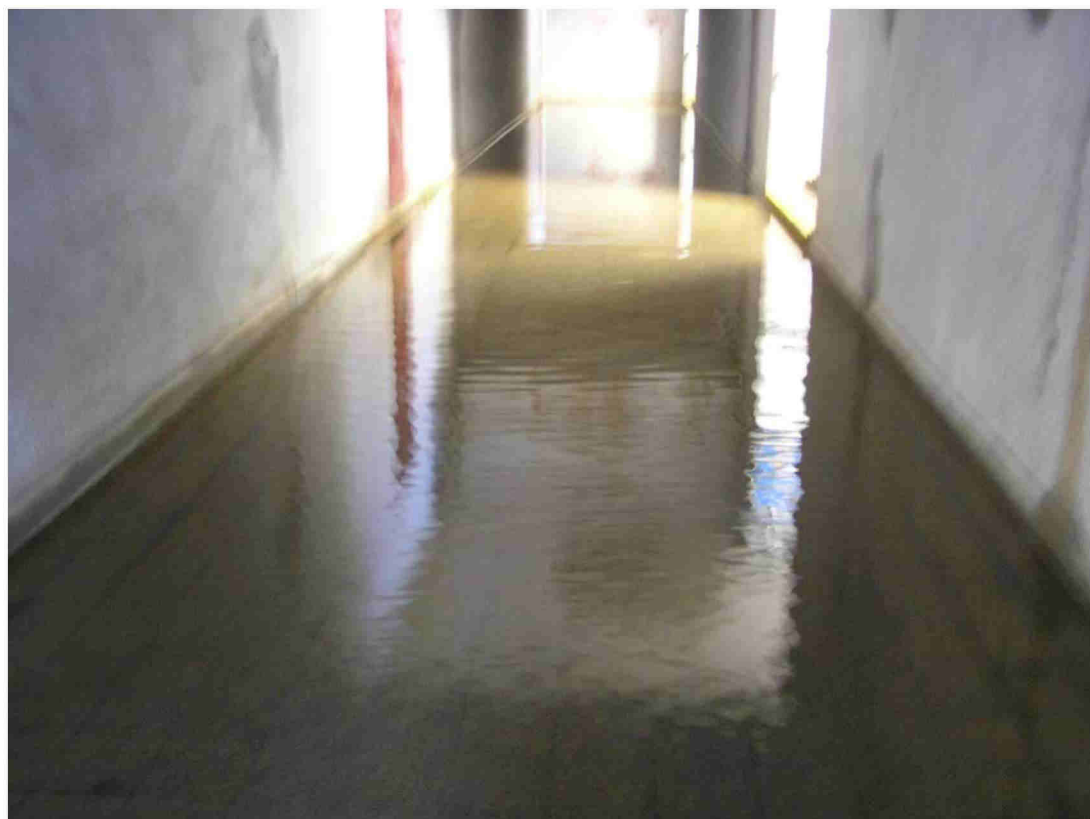
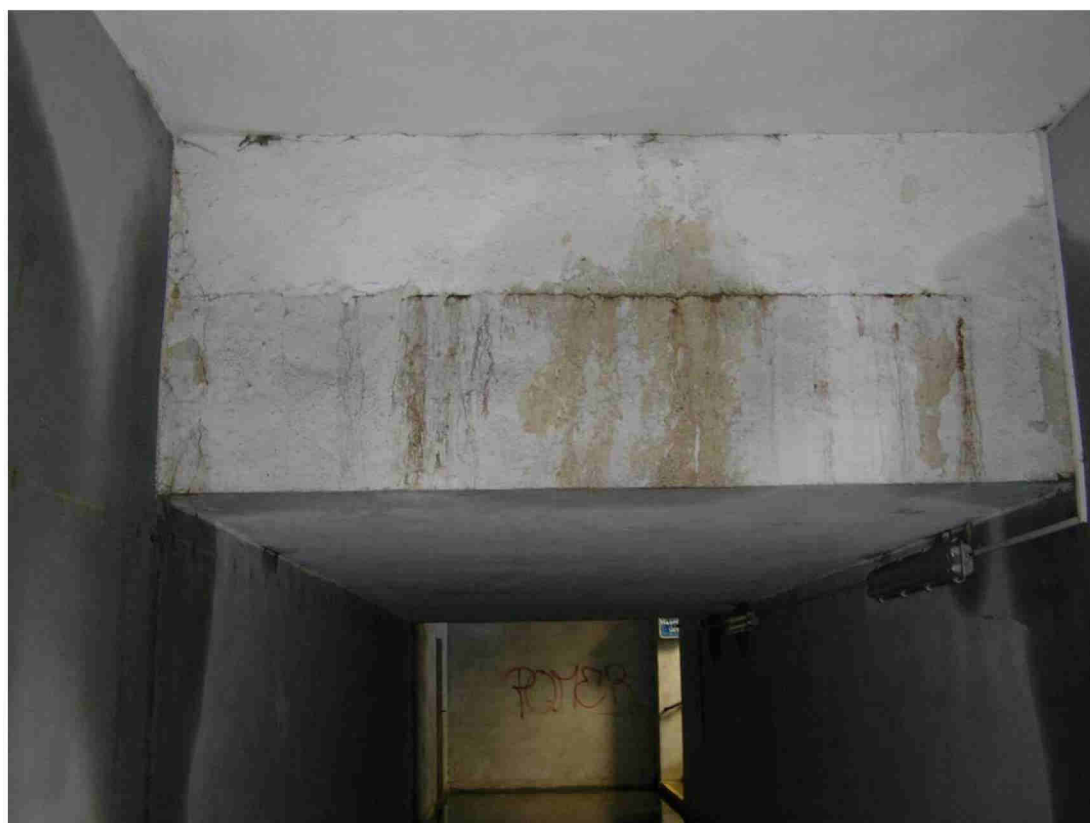
Při kombinaci všech výše uvedených příčin může dojít k vyřazení podchodu z činnosti v důsledku například intenzivnější deště. Je-li v takovém podchodu navíc instalován výtah, dojde ke zničení nebo vážnému poškození jeho technologické části. Tento odstavec uvádíme pouze pro dokreslení představy o vlivu na první pohled možná méně vážných závad. Fotografie viz následující stránky.

Kombinace všech uvedených příčin

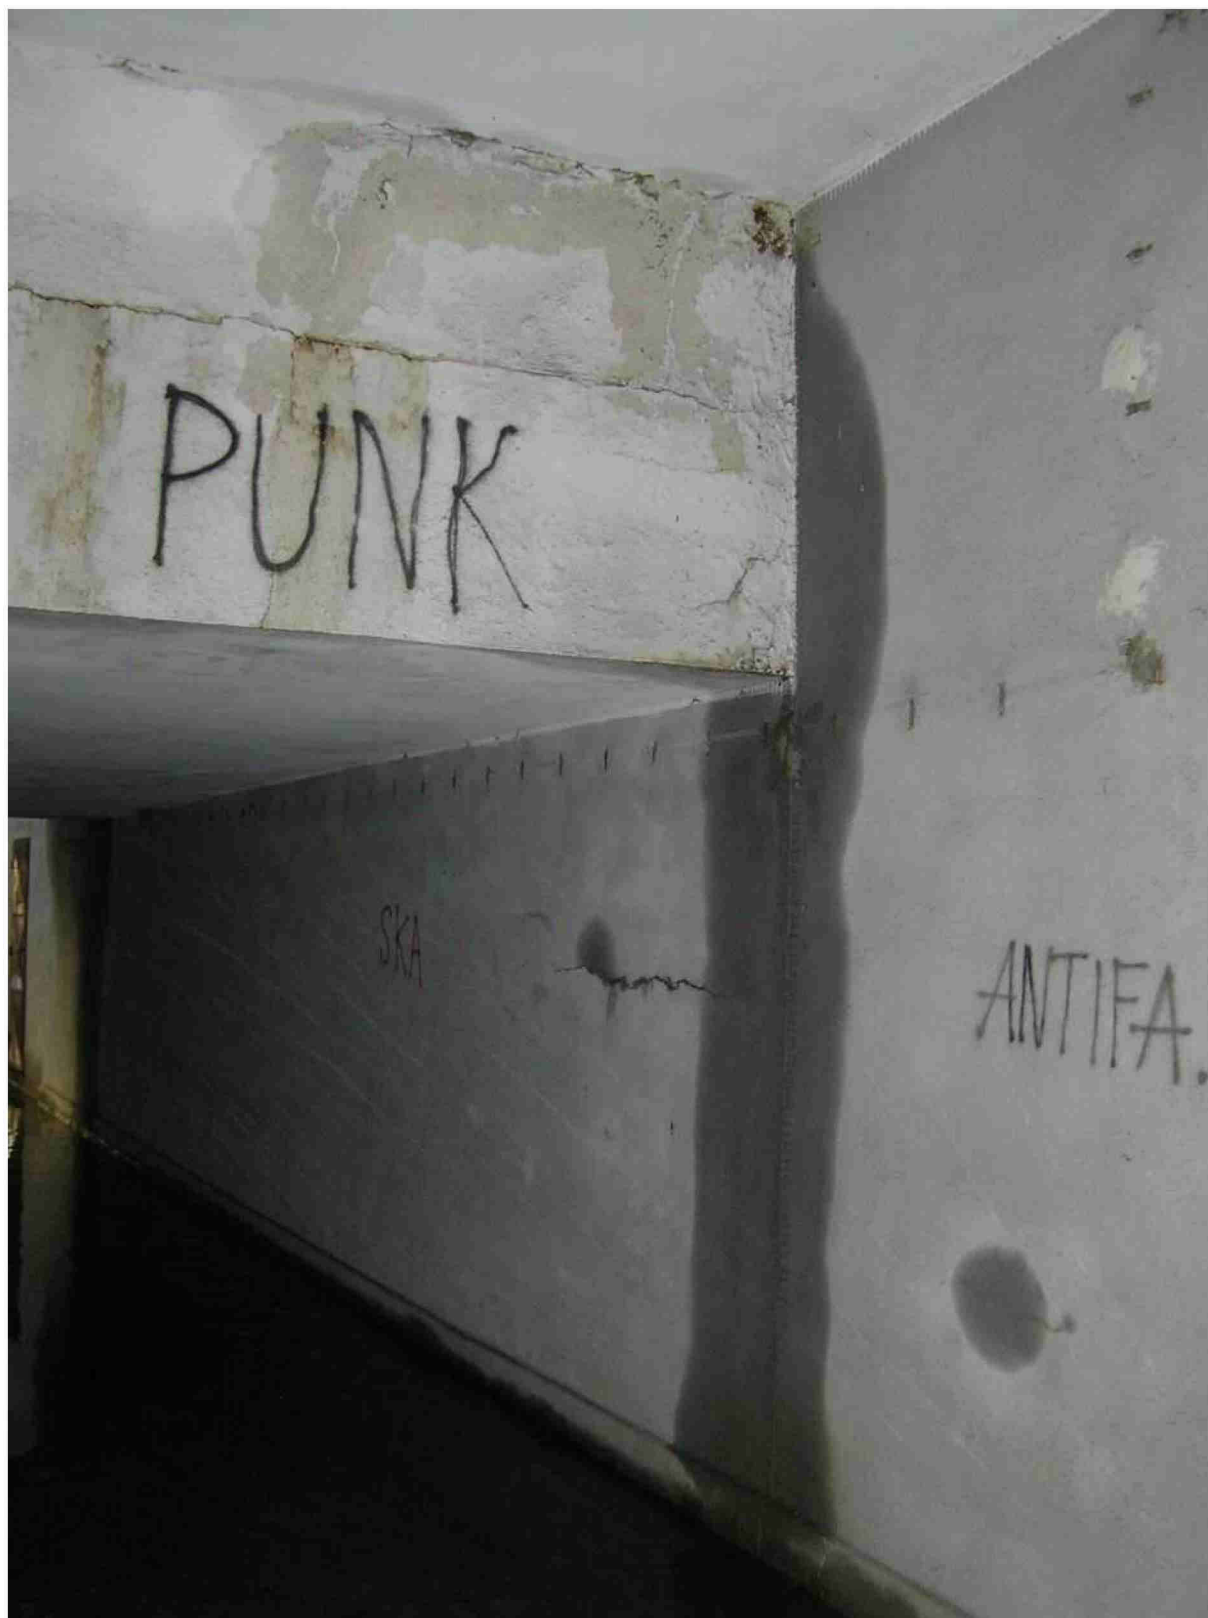
Kombinace všech uvedených příčin
