ŽELEZNIČNÍ DOPRAVNÍ CESTA 2012

Průzkumné práce, konstrukční řešení a životnost železničního spodku

Praha 27. ÷ 29. března, 2012

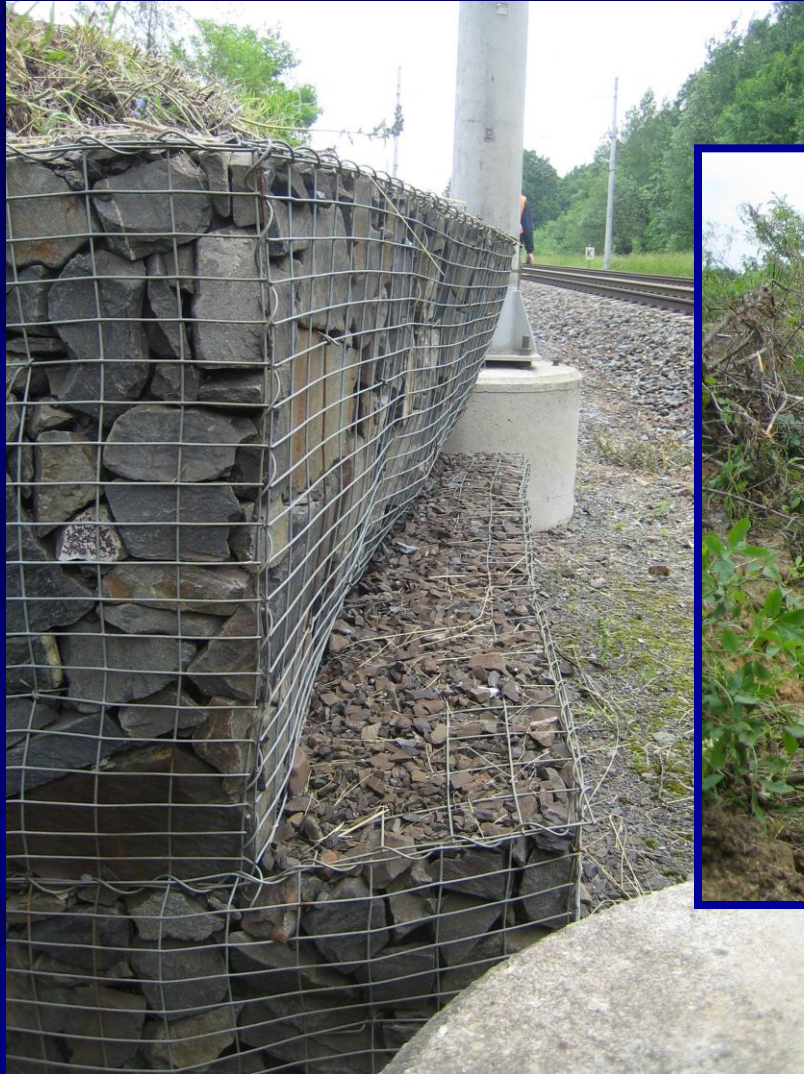
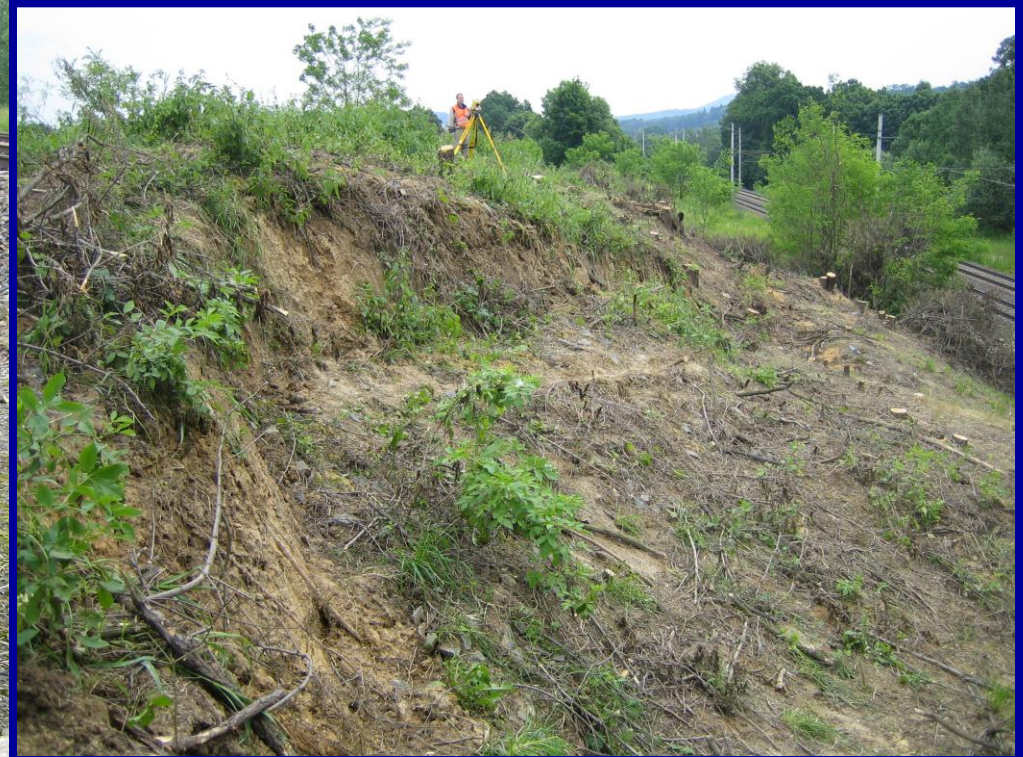
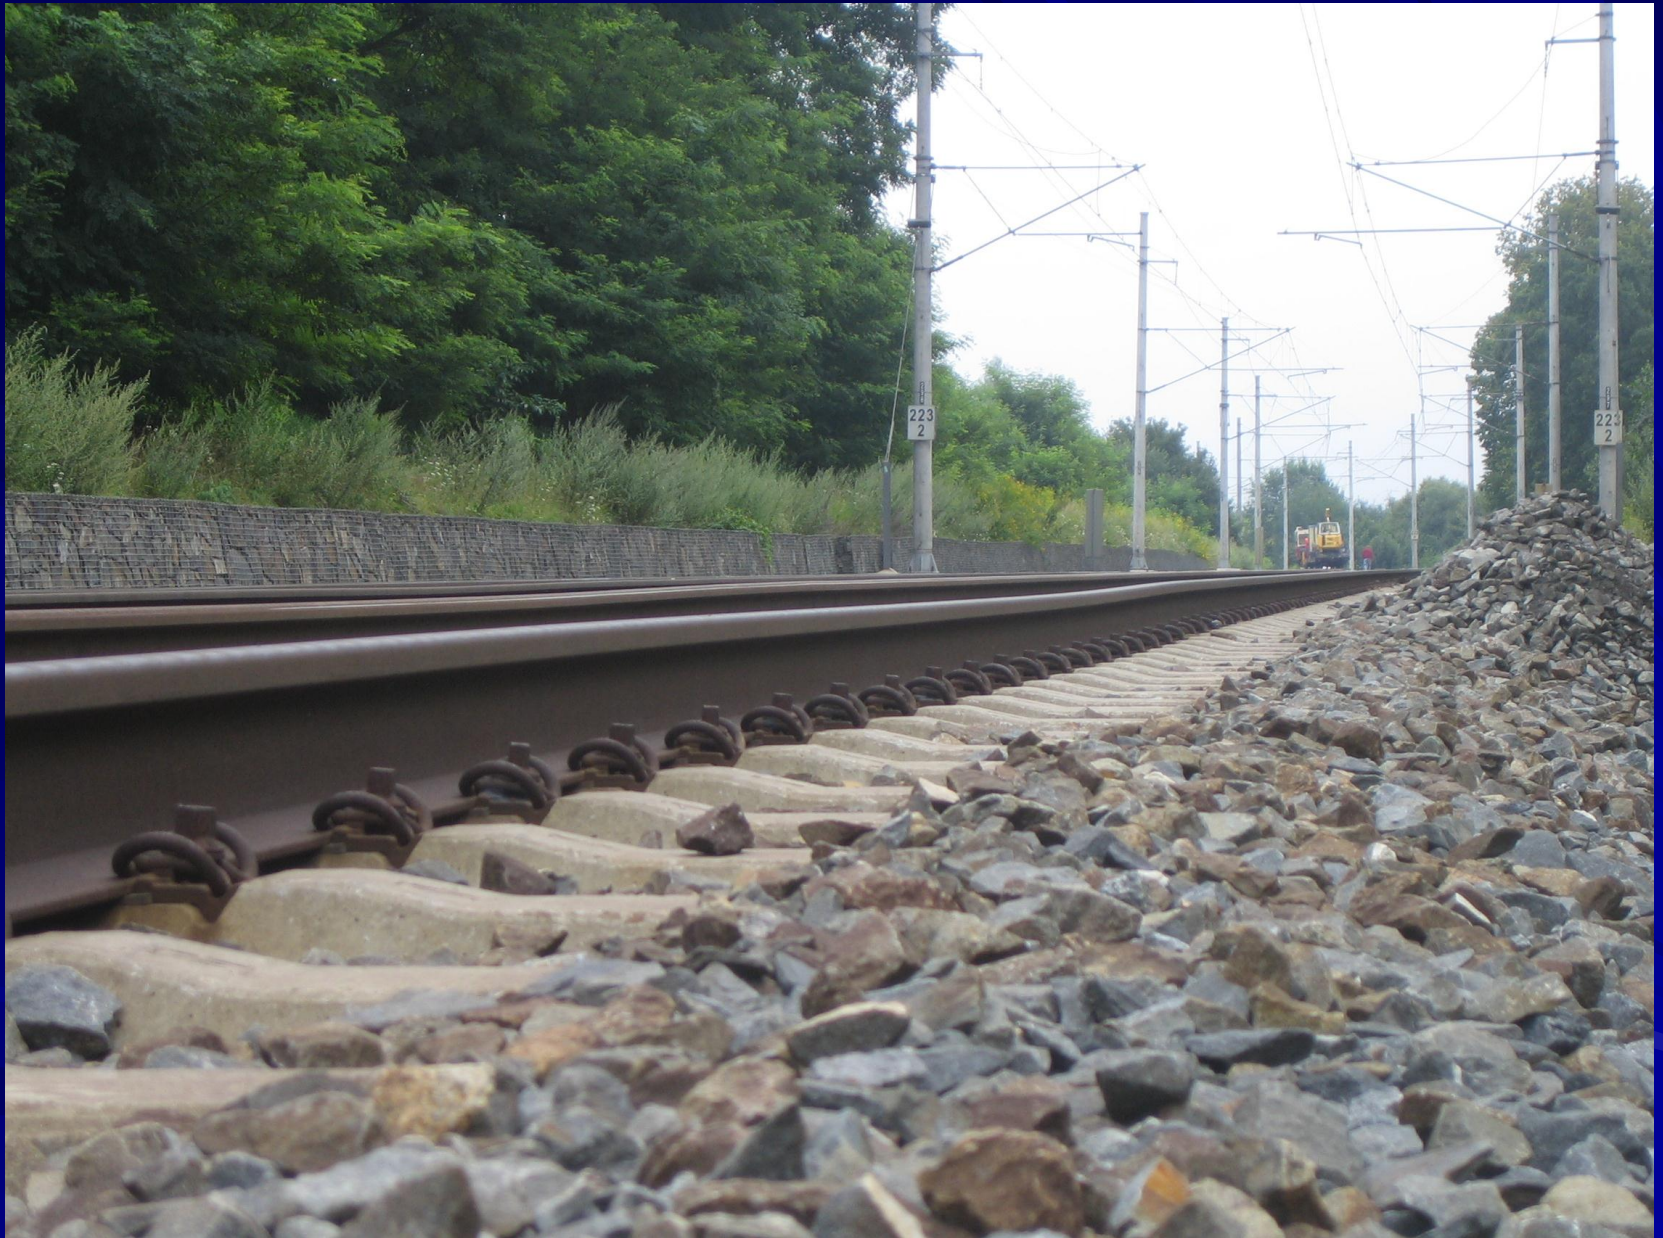
Sesunutí svahu zářezu a rozpad GPK

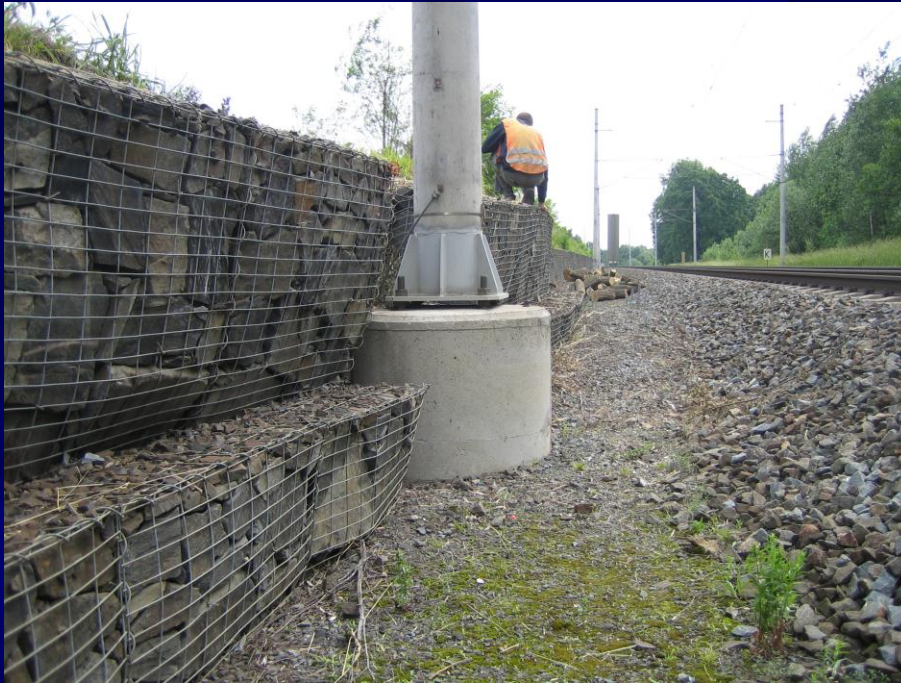
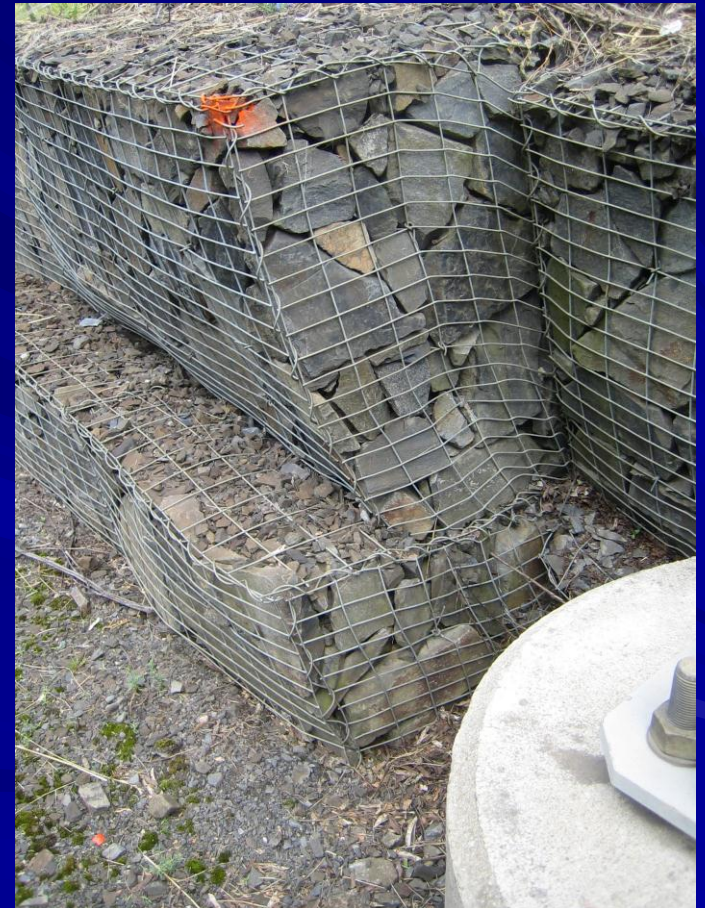
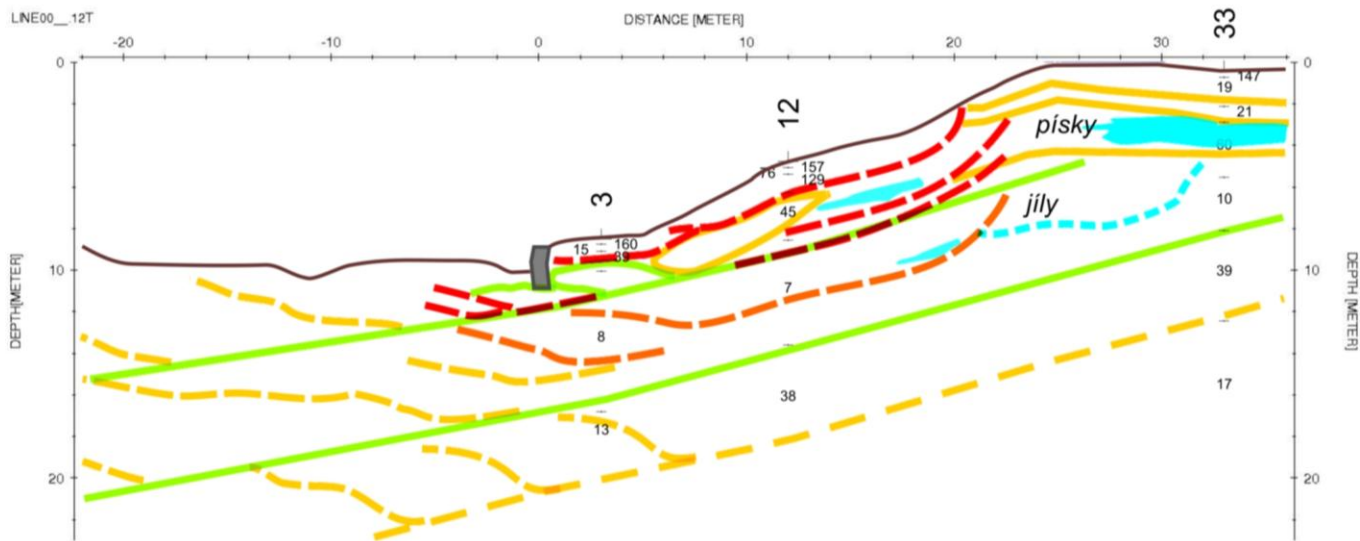
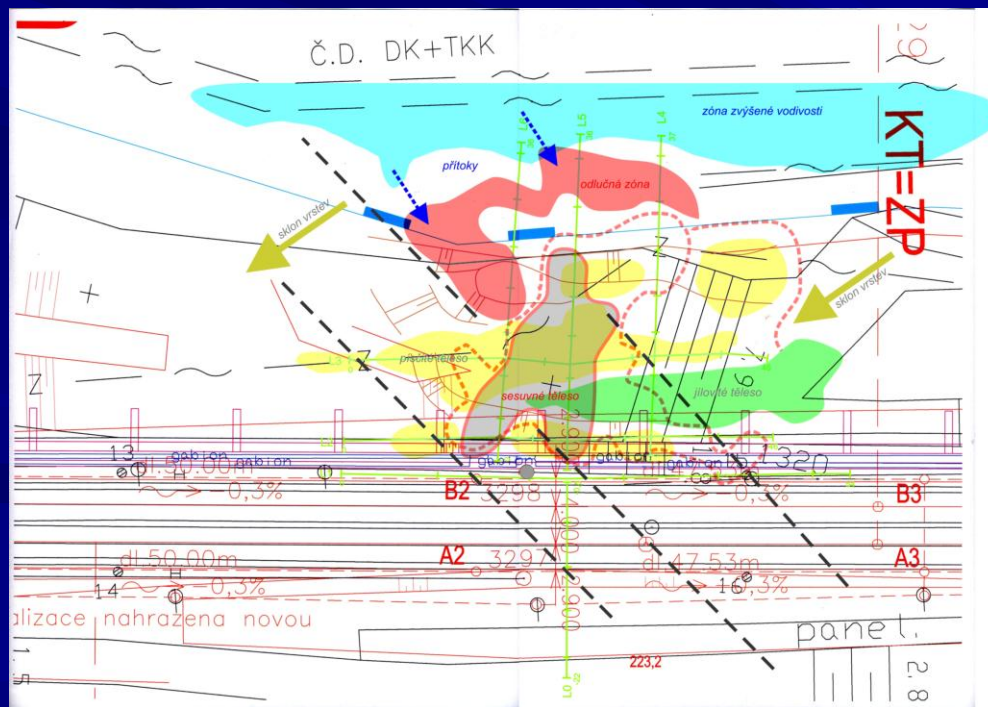
Nevhodné řešení stabilitních poměrů svahu zářezu a jeho nedostatečné odvodnění

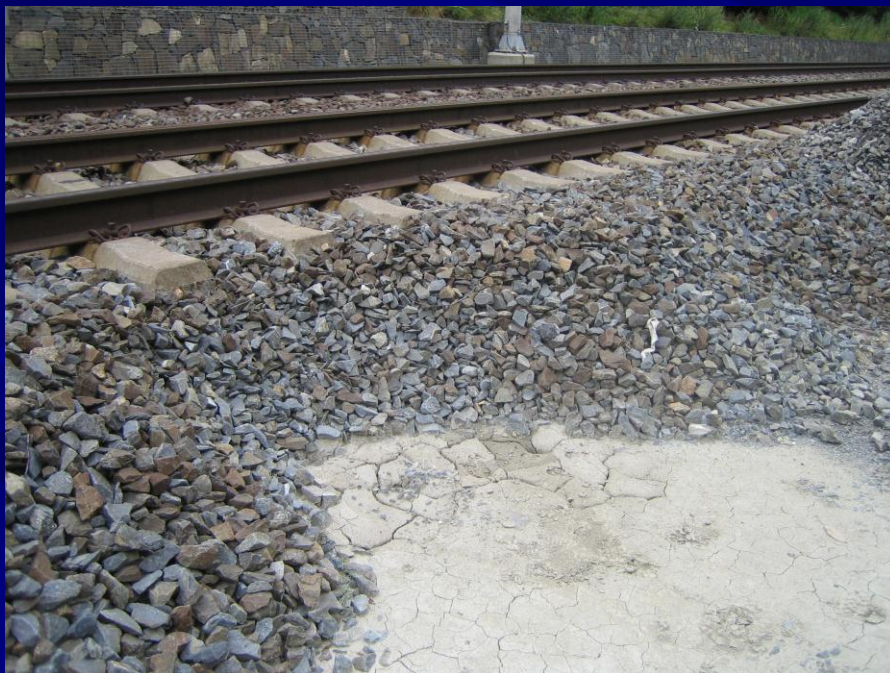
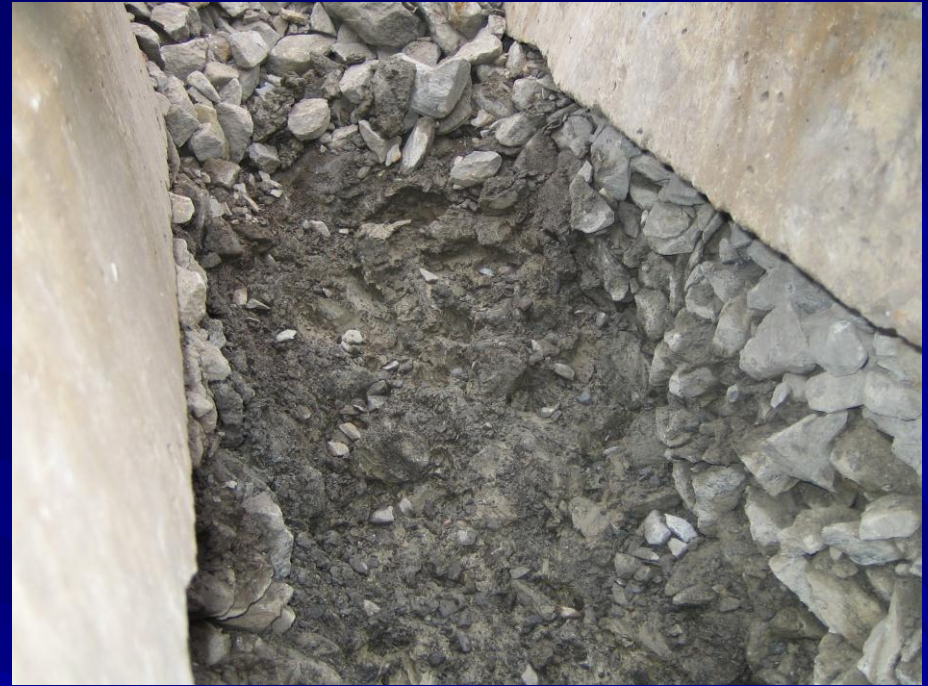
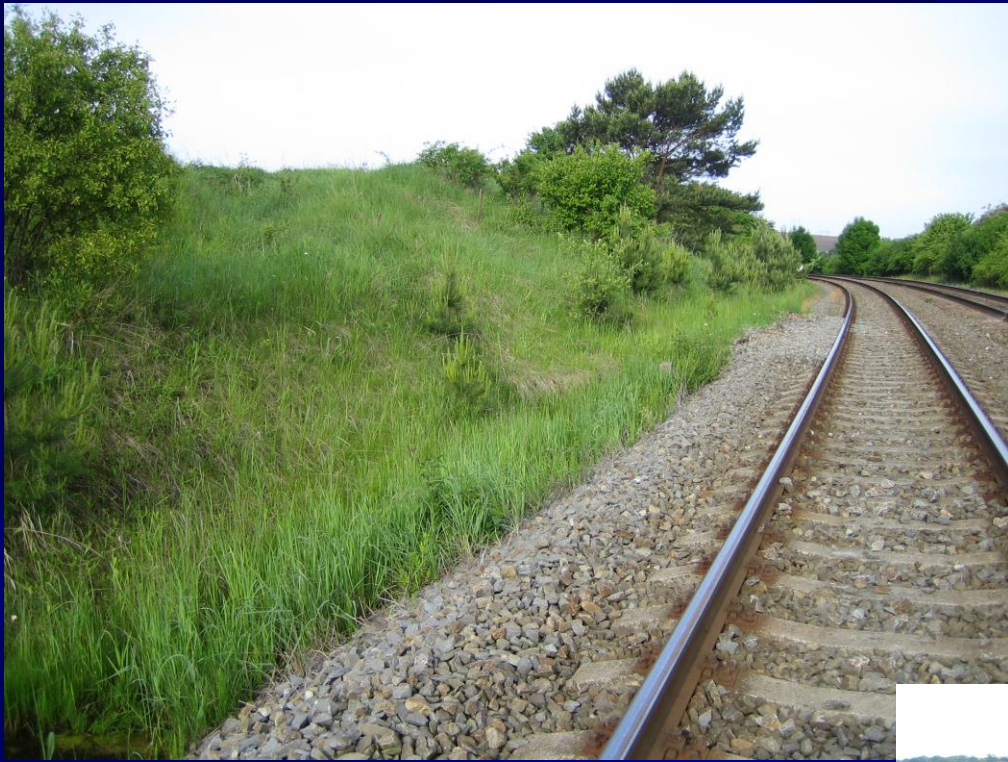
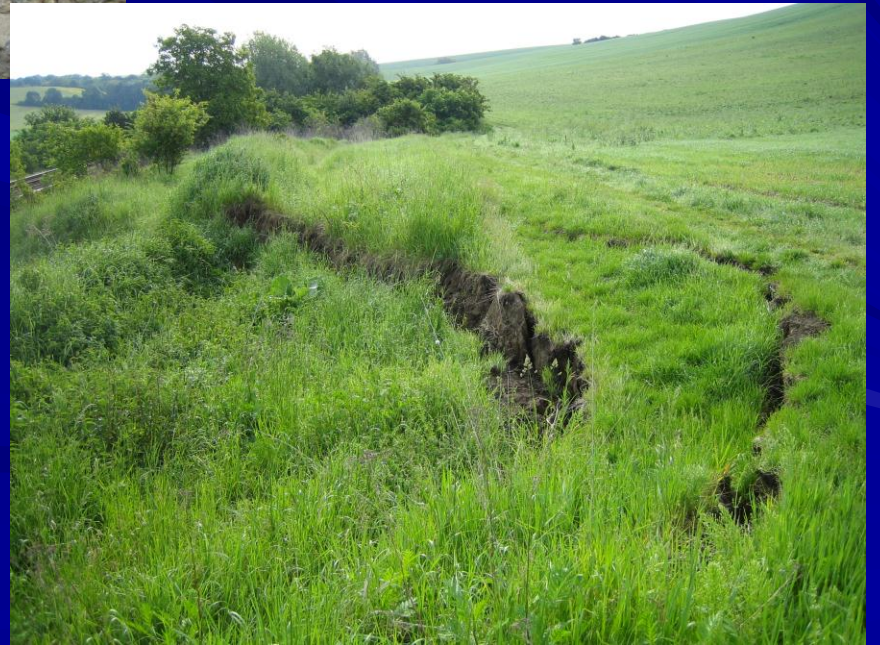
Stav pláne tělesa železničního spodku a kolejového lože

velice nepříznivý vodní režim
nedostatečná tloušťka konstrukčních vrstev

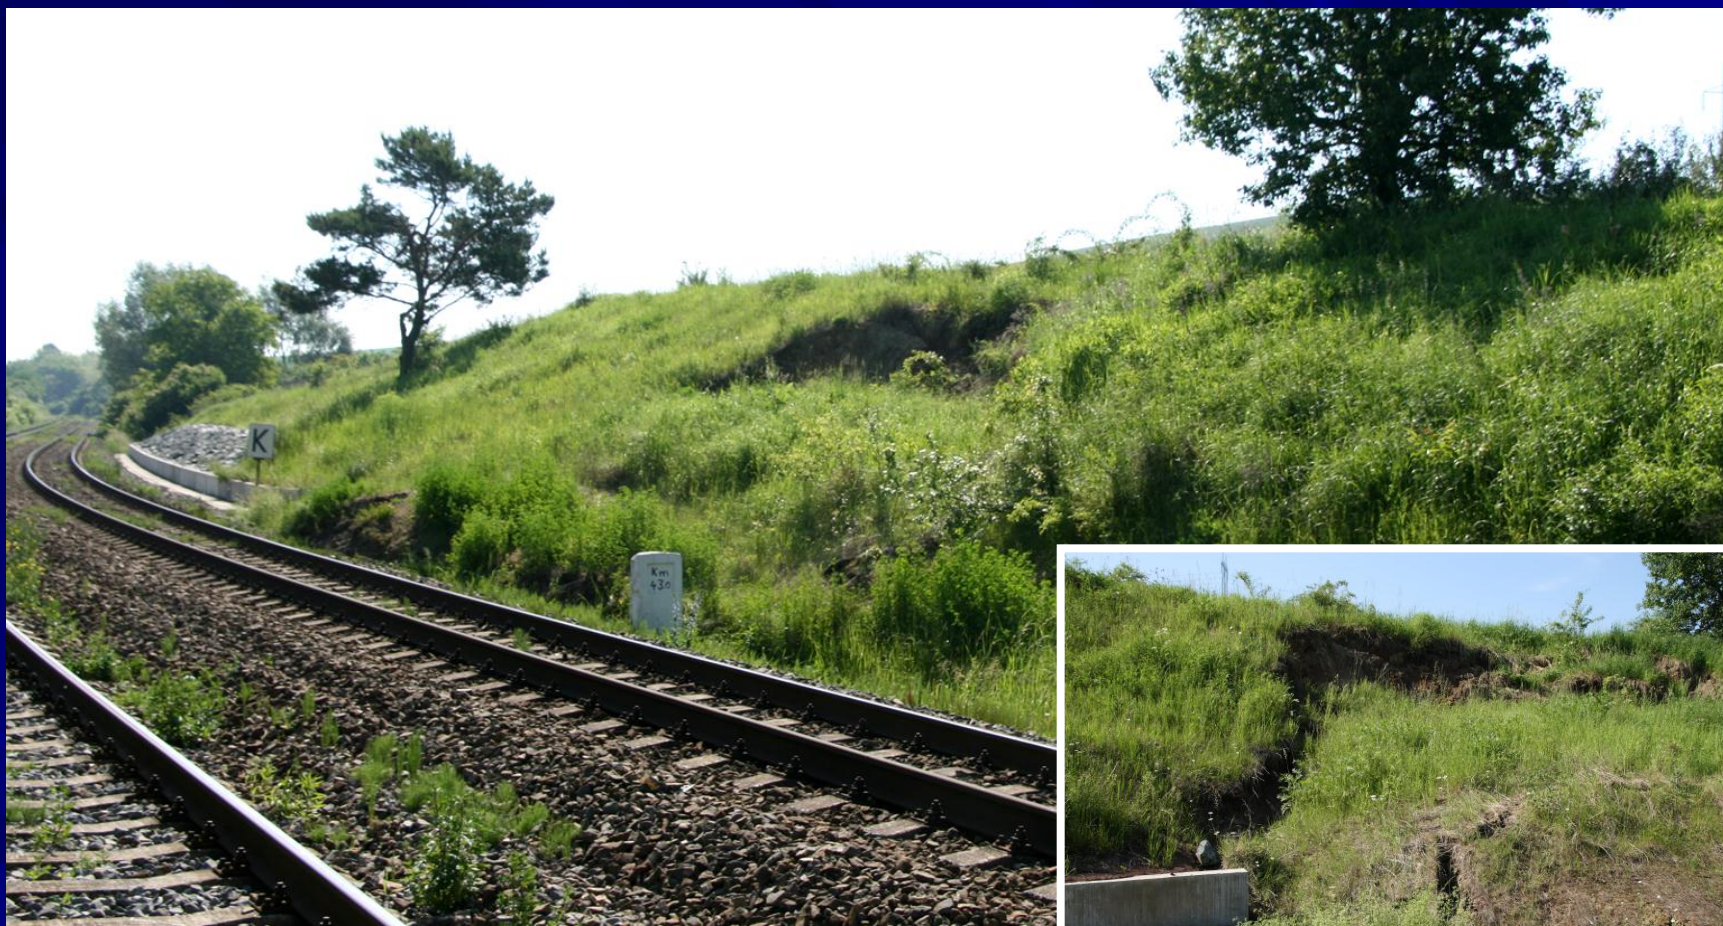
Práce provedené v roce 2009 a sesuv v roce 2011

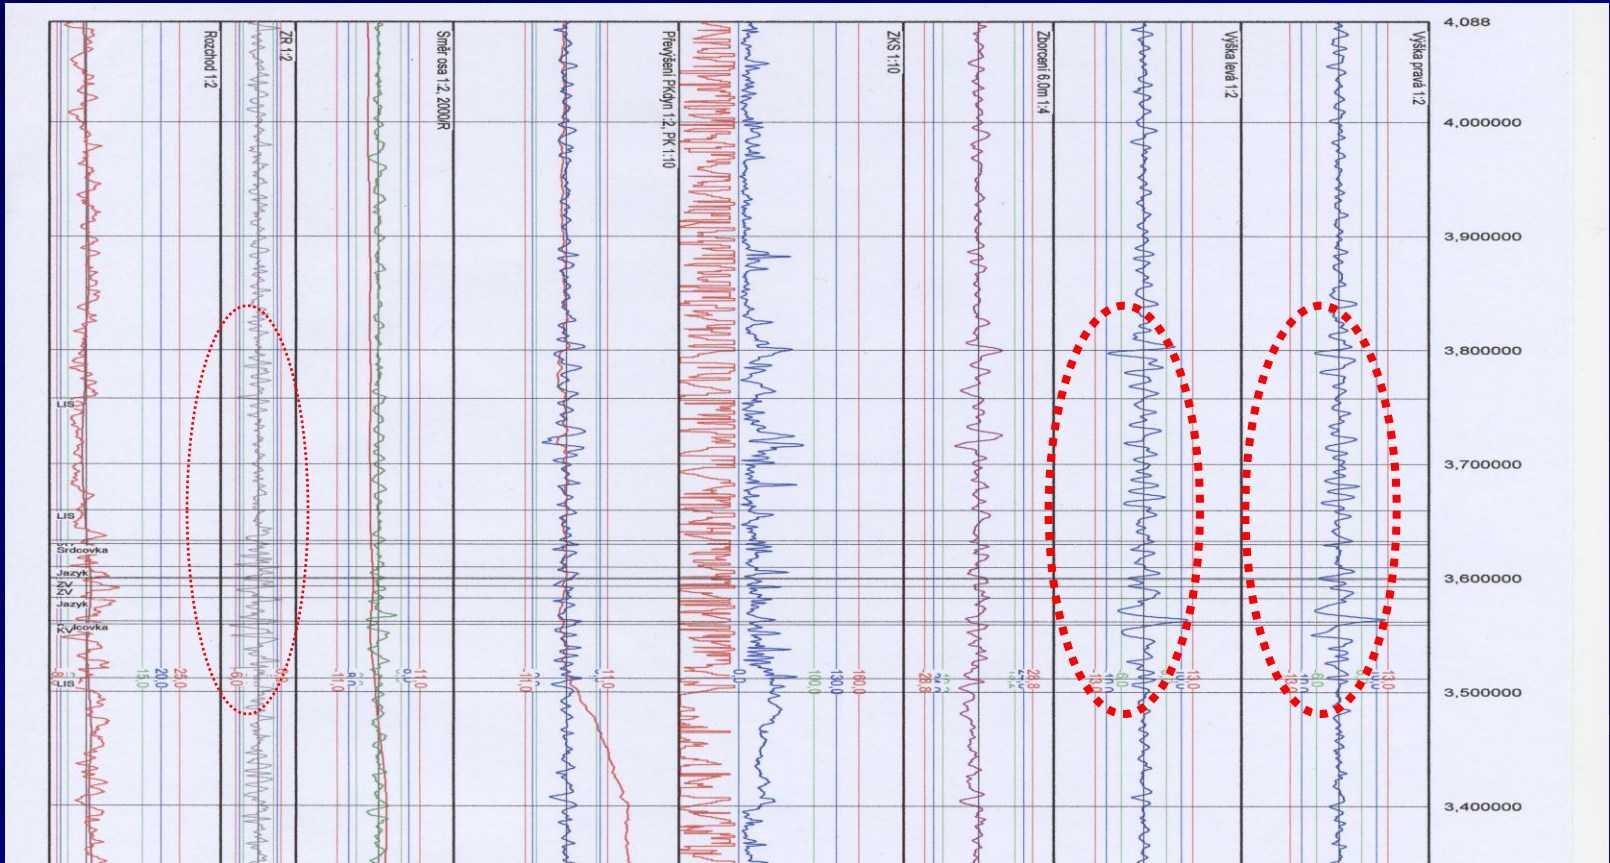
Problematická místa ... rozpad GPK

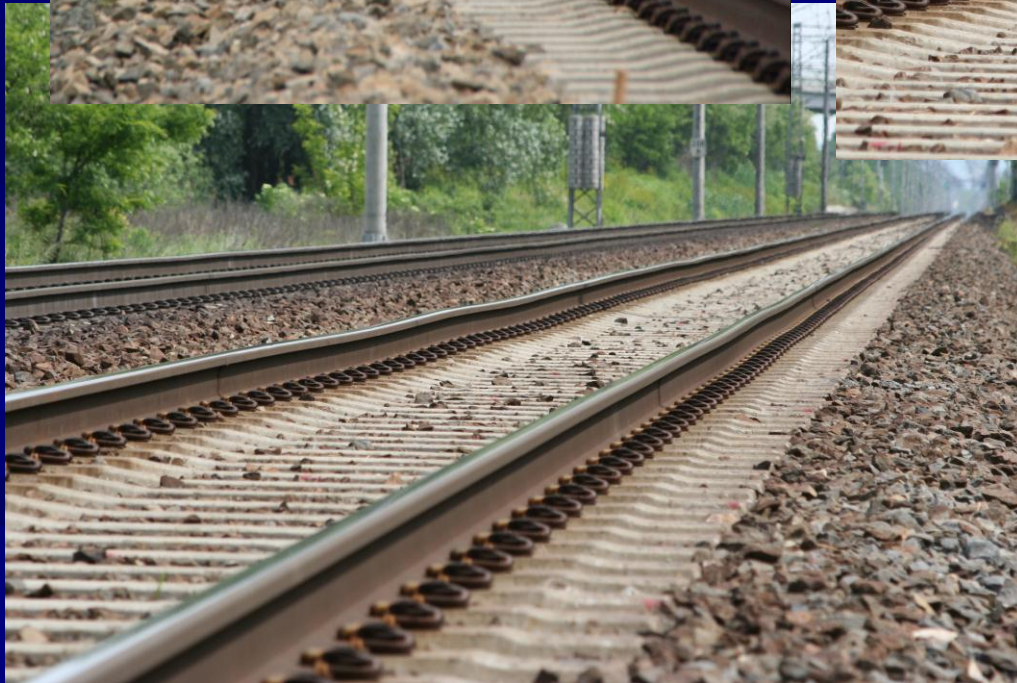
Problematická místa ... rozpad GPK

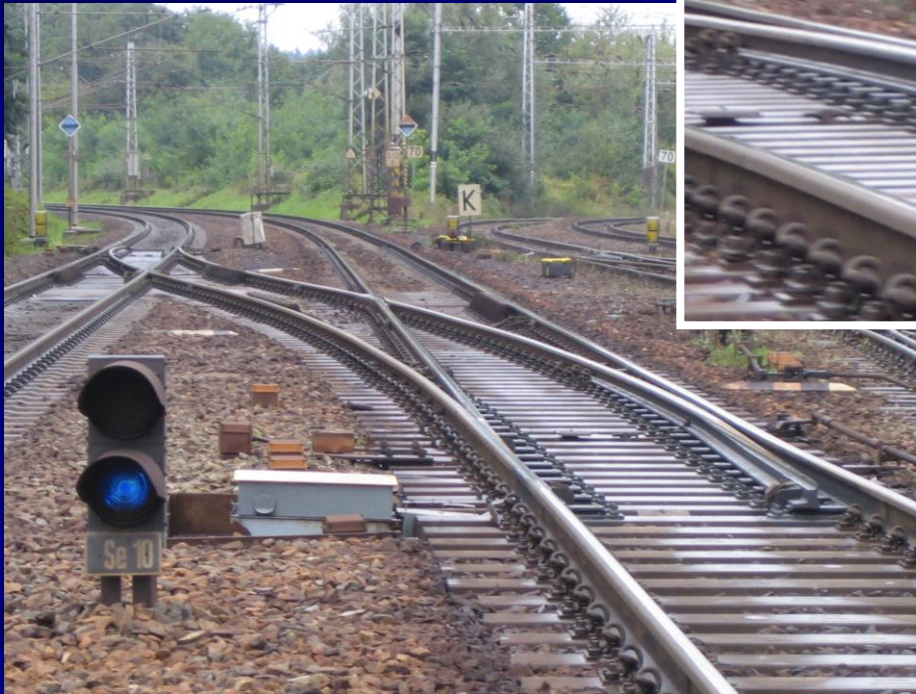
železniční svršek ... pod 10 – ti letech

- stav GPK po 10-ti letech provozu

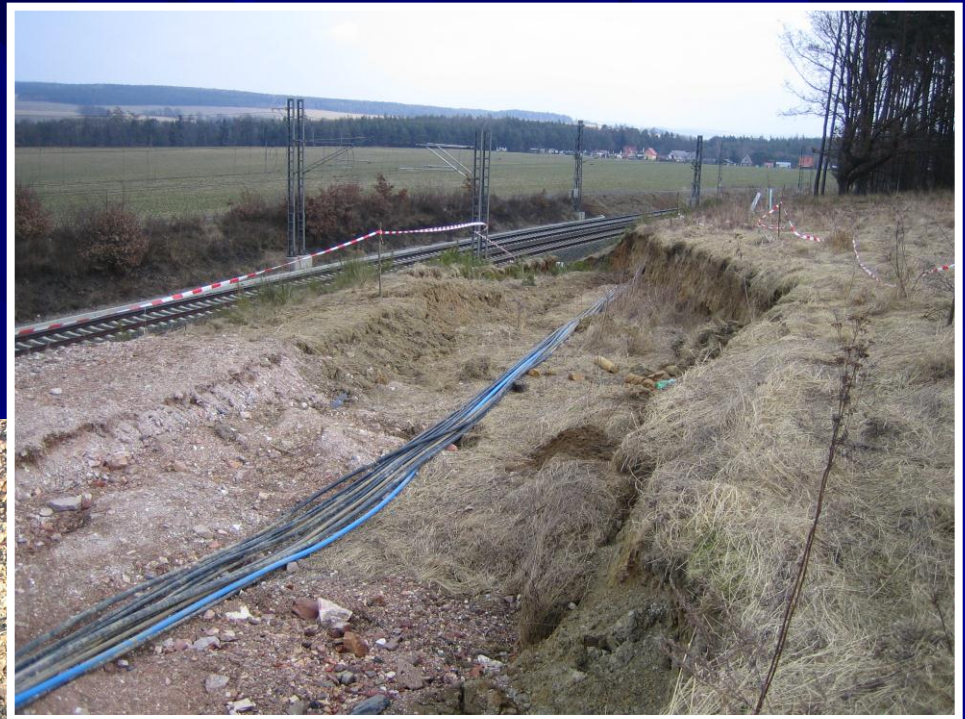
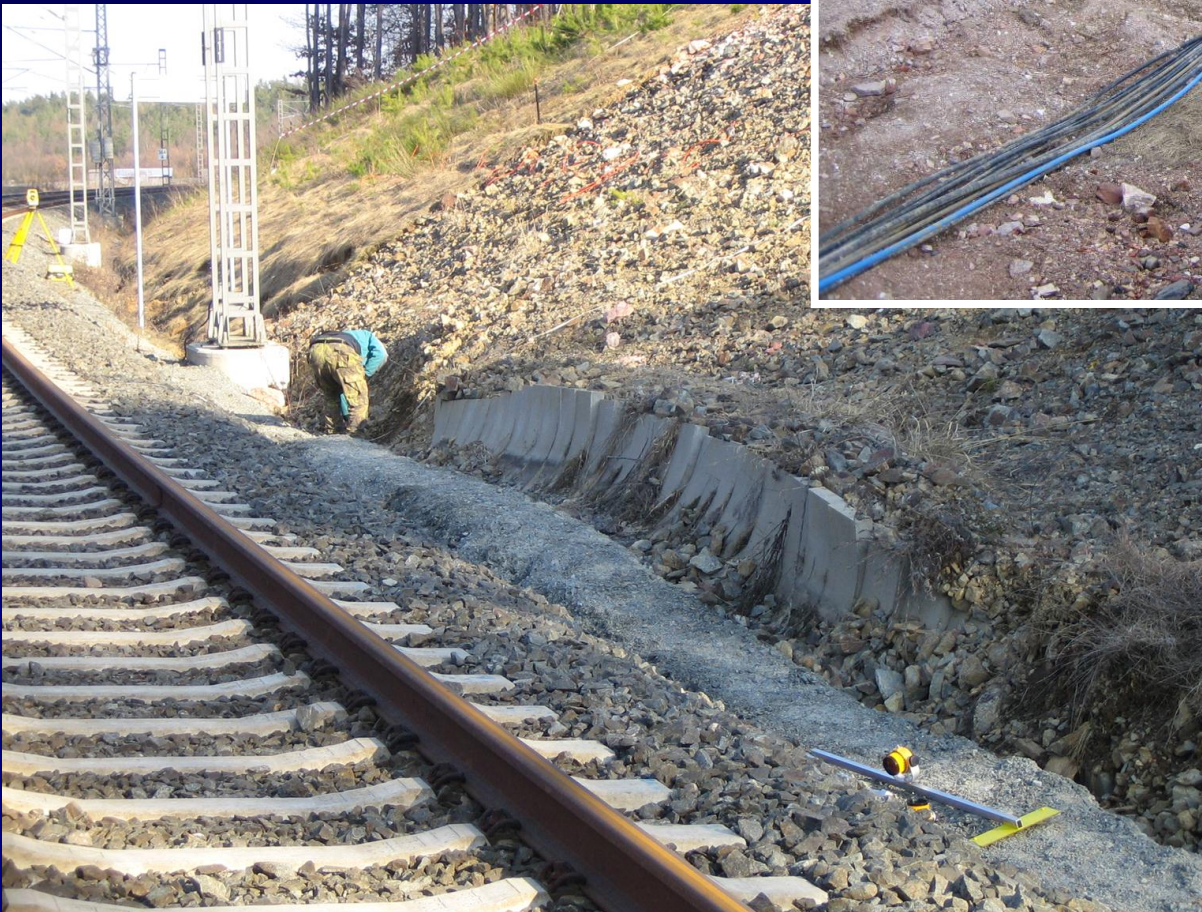
Sesuv svahu

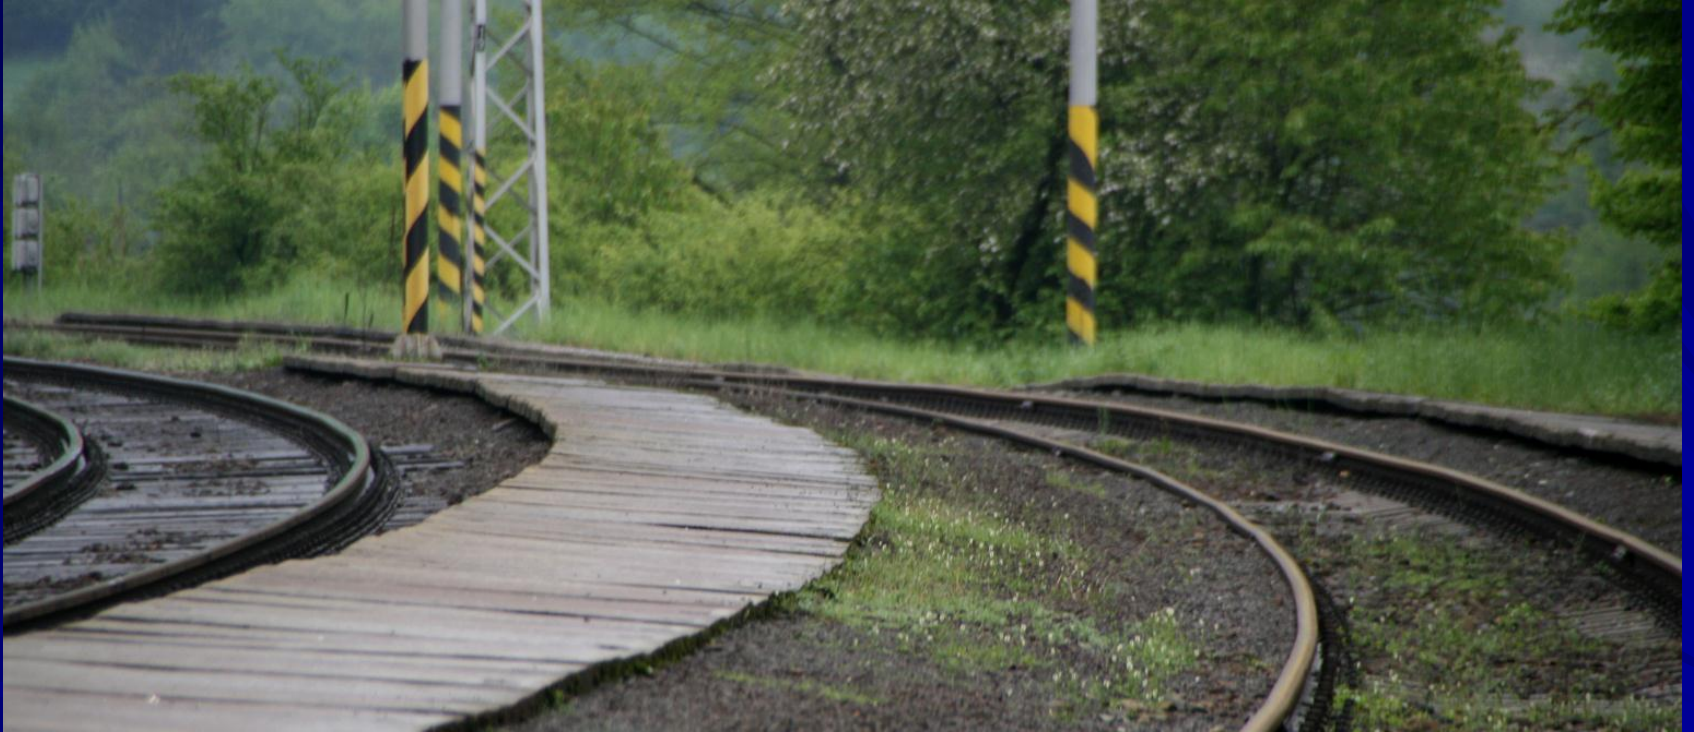
Sednutí svahu
