## VYUŽITÍ GEORADARU PRO DIAGNOSTIKU ŽELEZNIČNÍHO SPODKU V PRAXI U SŽDC

**Mgr. Pavla Buřičová, Mgr. Aleš Fleischmann**  
**SŽDC, Technická ústředna dopravní cesty, Praha**

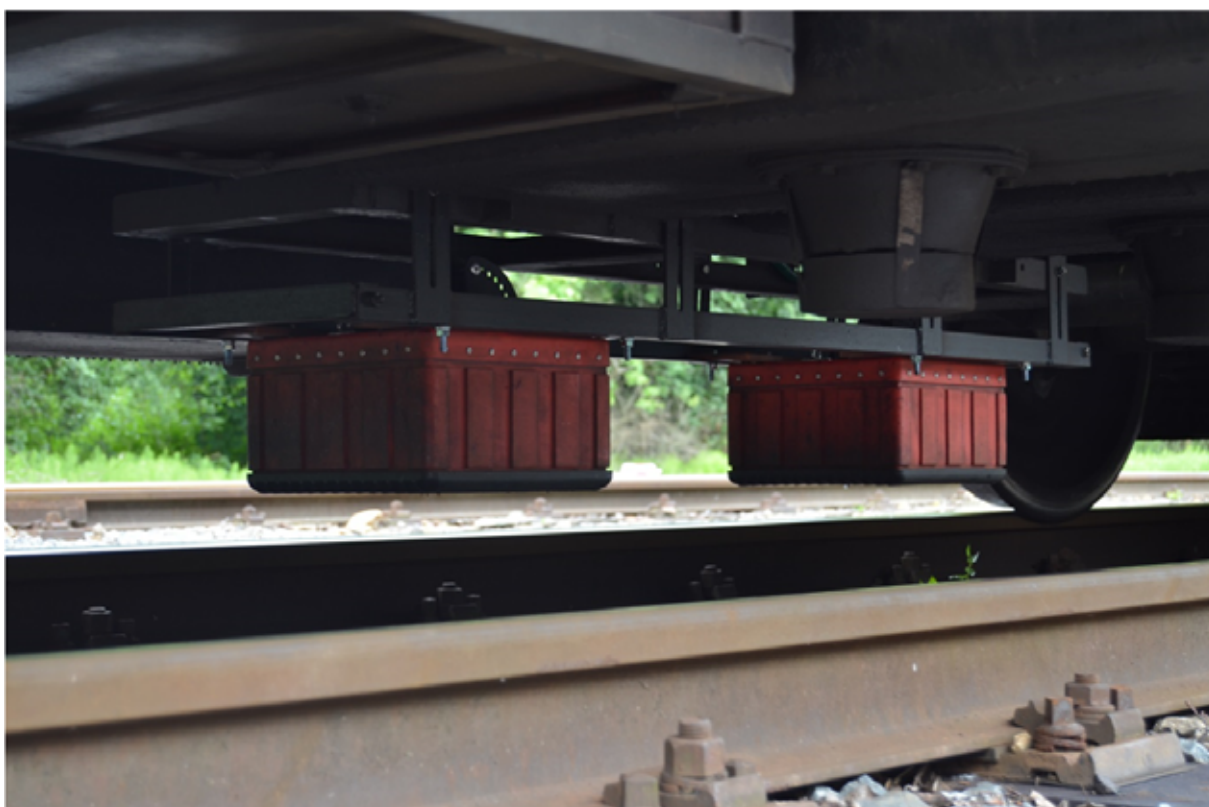
Obr. 2: Umístění antén na diagnostické soupravě NDT

Měřicí jednotka SIR-30 je namontována uvnitř diagnostické soupravy NDT a propojena s anténami, které jsou osazeny pod vozem. Vzájemný rozestup antén je 90 cm a jsou zavěšeny 13 cm nad spojnicí temen kolejnic. Měření je prováděno v režimu, kdy jedna anténa slouží zároveň jako vysílač a přijímač radarového vlnění a druhá slouží pouze jako přijímač odraženého signálu z antény první. Záznam z roku 2014 je tvořen jednotlivými stopami se vzorkovací frekvencí 1 stopa (záznam) na jeden metr. Tato vzorkovací frekvence umožňuje zachytit poruchy o délce kolem 10 m a větší. Záznam z roku 2015 je tvořen jednotlivými stopami se vzorkovací frekvencí 4 stopy (záznamy) na jeden metr. Takto pořízený záznam umožňuje zachytit poruchy o délce kolem 2,5 m a větší. Hloubkový dosah se v závislosti na permitivitě zemin pohybuje mezi 1,5 - 2,5 m.

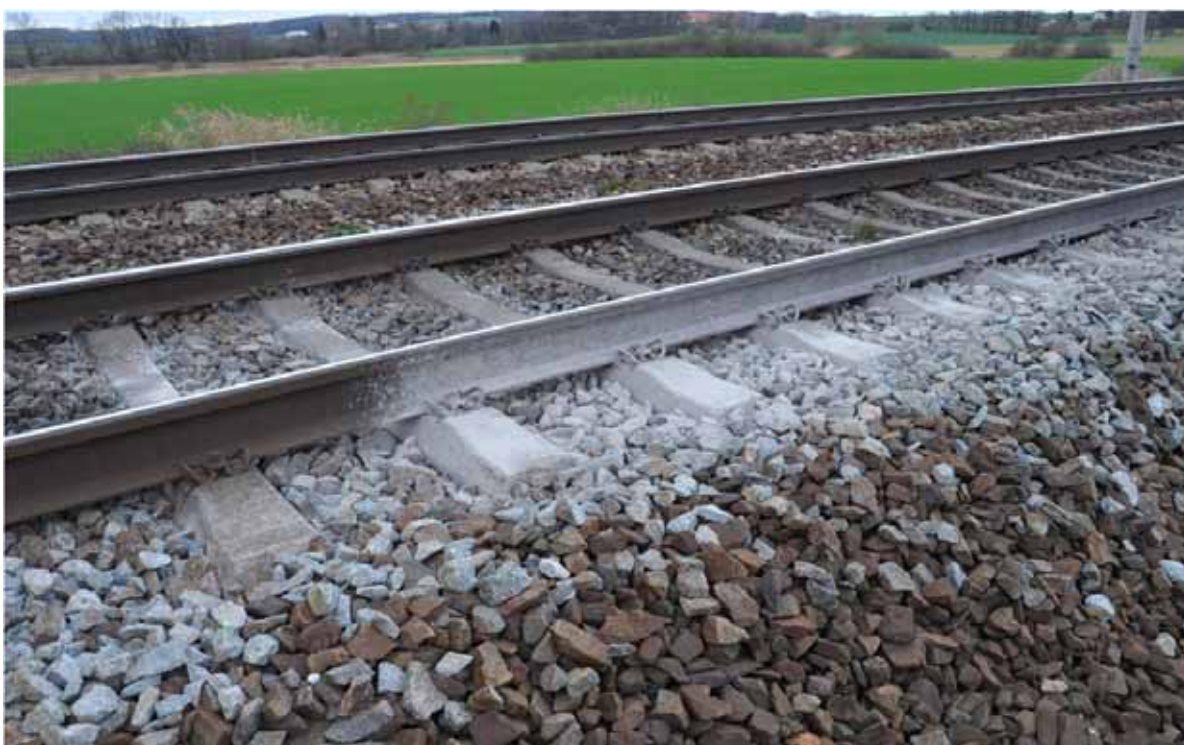
Obr. 5: Blátivé místo na koleji č. 2 velice dobře koresponduje se záznamem georadaru

Na obr. 4 je vyobrazena část problémového úseku a část úseku, kde problémy nebyly hlášeny. V problémovém úseku je ve staničení 276,982 - 277,180 přítomný typ s železobetonovými panely. Železobetonové panely jsou také přítomné v záznamu i mimo problémový úsek ve staničení 277,400 - 277,470. V tomto úseku je průběh rozhraní rovinný, nedochází tedy k nerovnoměrnému sedání a ani k poruchám tělesa železničního spodku. Ve staničení 276,982 - 277,180 je naopak viditelný zvlněný průběh železobetonových panelů, který ukazuje na jejich neurovnanou vertikální polohu. Největší propad panelů (sedání) na záznamu je ve staniční 277,080, které velice dobře koresponduje s jediným blátivým místem

vyskytující se na dotčeném úseku trati (obr. 5). V záznamu v tomto staničení jsou viditelné odrazy již v kolejovém loži, které potvrzují jeho znečištění.

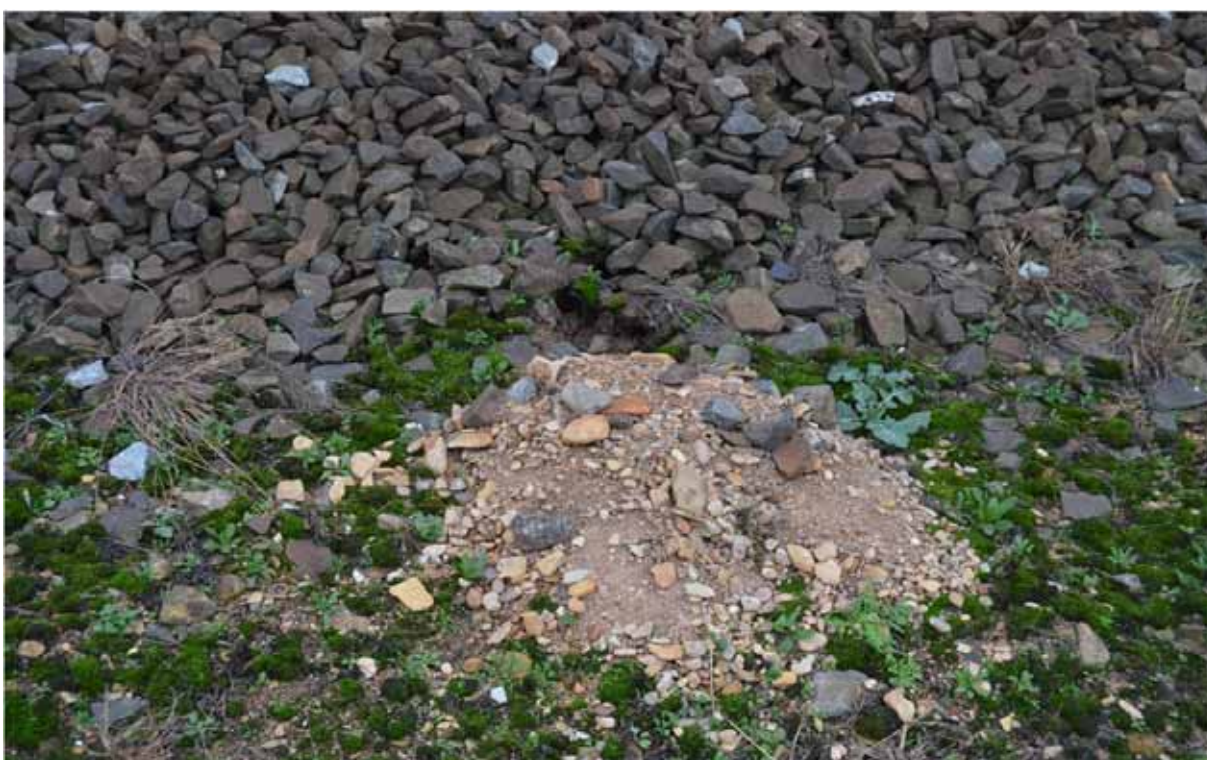
Obr. 6: Vyhrabaná štěrkopísková vrstva pod kolejovým ložem
