Analýza efektivity oprav nýtovaných ocelových konstrukcí

Odbor traťového hospodářství (O13), oddělení mostů a tunelů

prosinec 2023

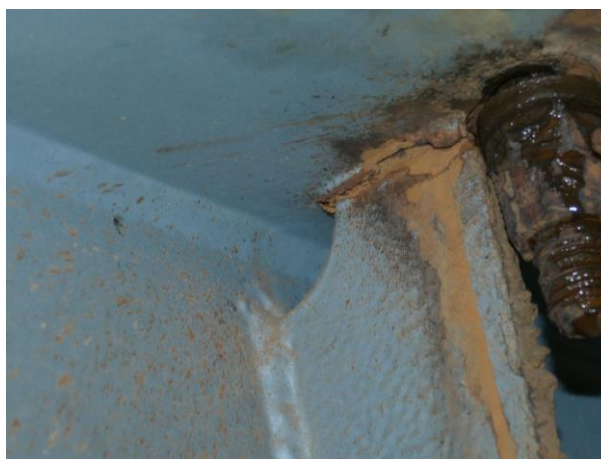
Obr. 12: Trhlina ve svaru výztuhy podélníku Most v km 96,783 trati B. Eisenstein – Plzeň (č. 9)

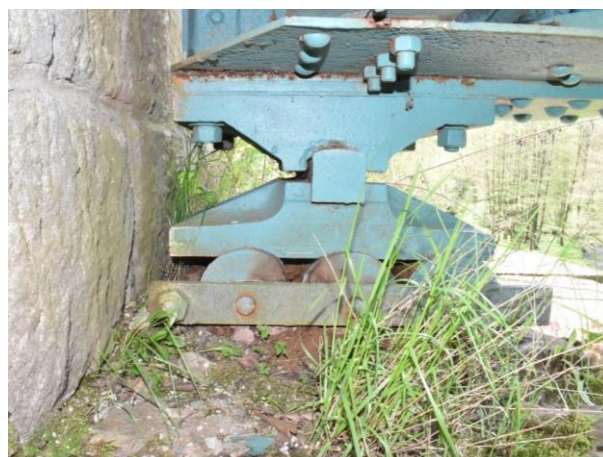
Obr. 14: Zanesení ložisek
Most v km 24,627 trati Rumburk – Sebnitz (č. 27)

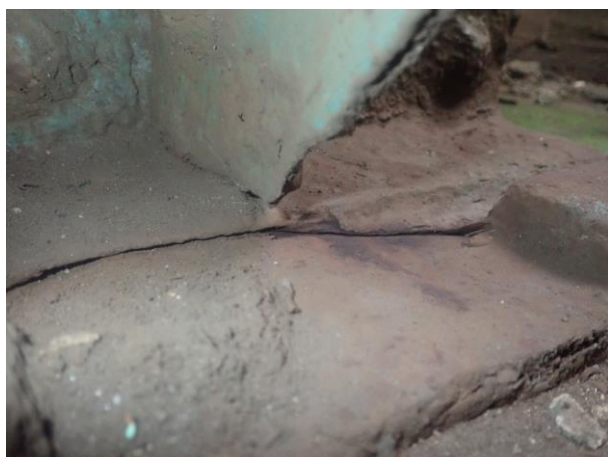
Obr. 15: Nedosedání podružných ložisek
Most v km 2,569 trati Brno – Slatinská (č. 1)

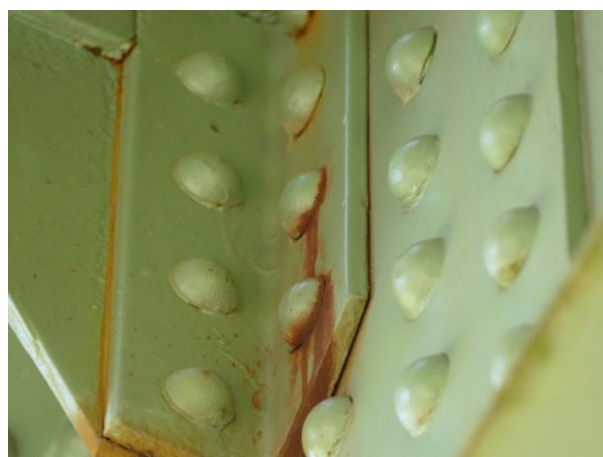
Obr. 16: Uvolněné nýty
Most v km 29,557 trati Plzeň – Mladotice (č. 12)

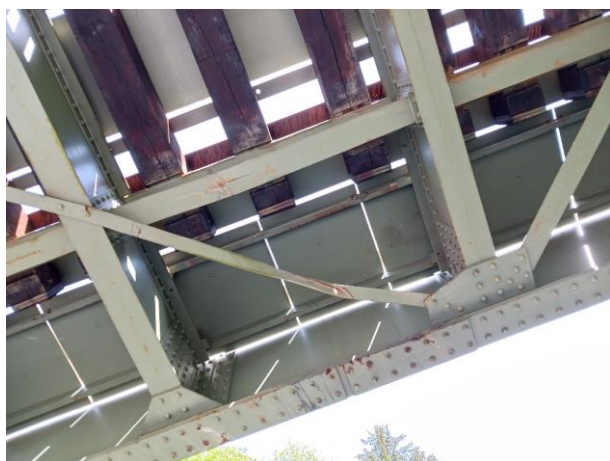
Obr. 17: Zdeformované prvky
Most v km 34,321 trati M. Lázně – K. Vary (č. 22)

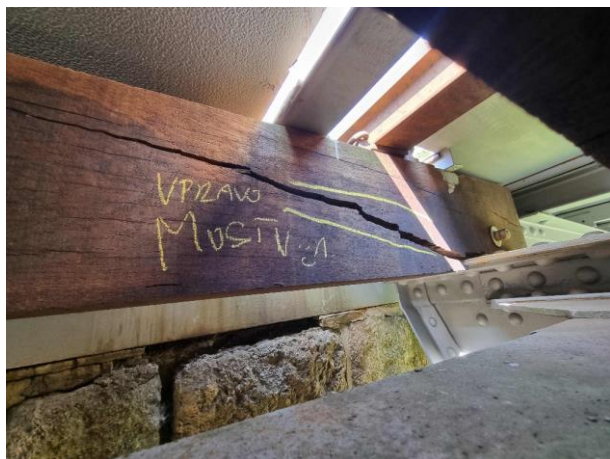
Obr. 19: Podélně prasklé mostnice
Most v km 36,628 trati Liberec – S. Poręba (č. 6)

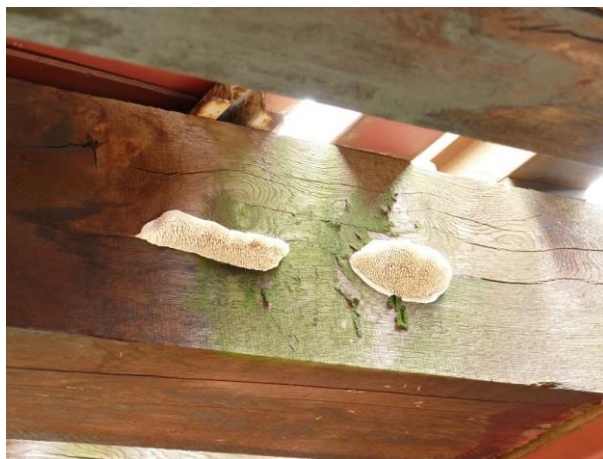
Obr. 20: Mostnice napadené dřevokaznou houbou
Most v km 12,061 trati Ejpvovice – Stupno (č. 8)

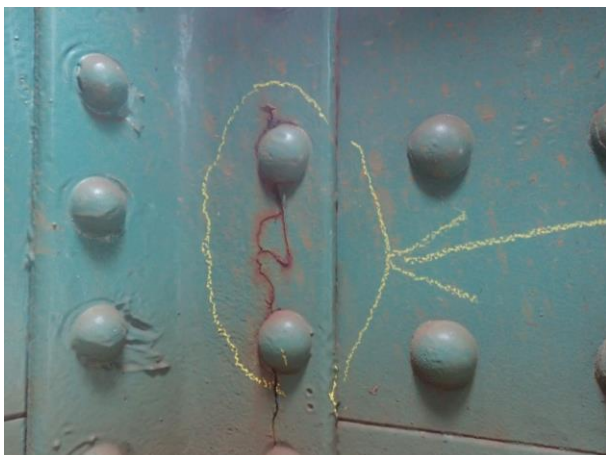
- PKO celkově bez větších poruch (Ri 1 dle ČSN EN ISO 4628-3), PKO znečištěná, nad vozovkou poškození od nákladů, některá ložiska vyšší stupně prorezavění až Ri 4, Ri 5
- Trhliny v horní pásnici podélníku a v přípoji podélníku na příčníc – viz *Obr. 1*
- Na K03 deformace příčného ztužení na 4 místech a podélného na 3 místech
- Ložiska na O01 vadně nastavená, na P01 utržené 2 šrouby, podružná nedosedají – viz *Obr. 2*

Obr. 1: Trhlina v přípoji podélníku na příčníc

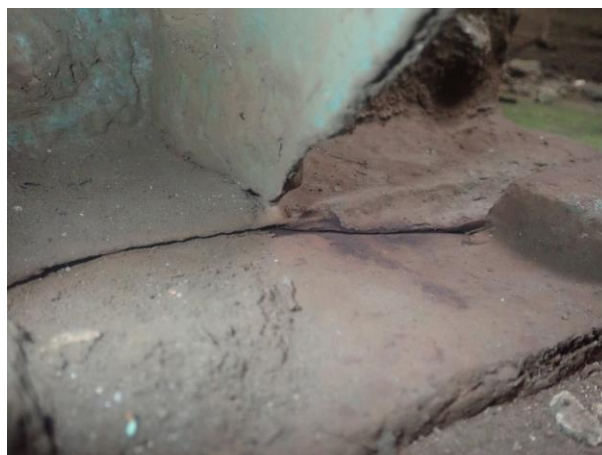
Obr. 2: Nedosedající podružné ložisko

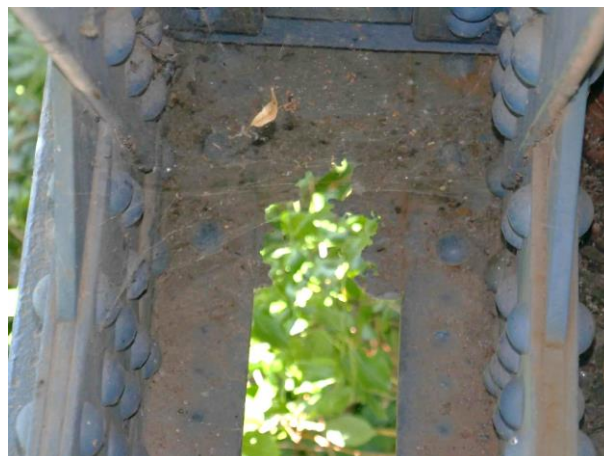
Obr. 2: Korozní oslabení přeplátovacích desek

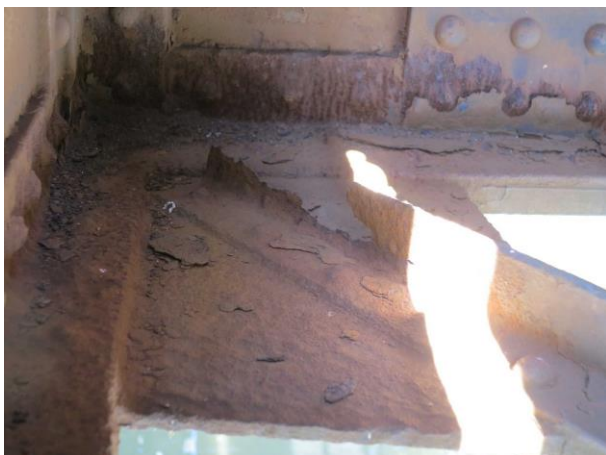
Obr. 3: Korozní oslabení svislé příruby do ostra

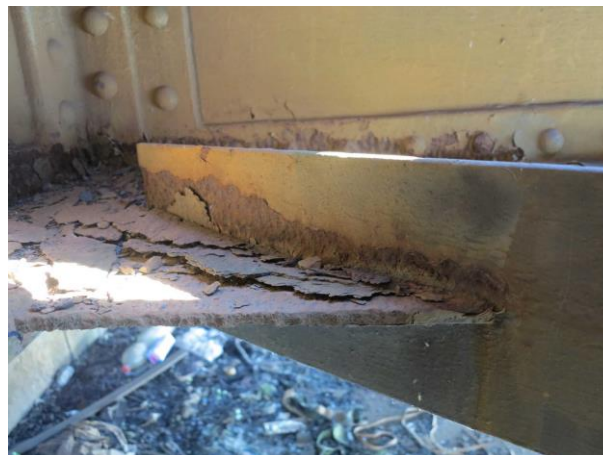
Obr. 4: Plátková koroze styčnickového plechu

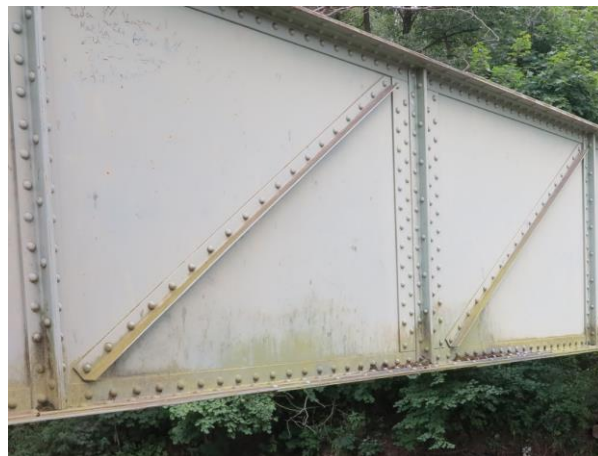
Obr. 2: Znečištění konstrukce v dolních částech

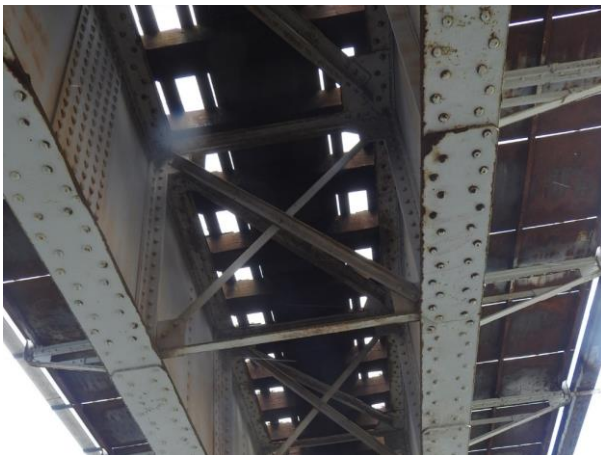
- PKO porušená z cca 15 % (stupeň prorezavění Ri 5 dle ČSN EN ISO 4628-3) – viz *Obr. 1*
- Nátěr je zašlý, znečištěný vegetací, místy se odlupuje a prostupuje koroze – viz *Obr. 2, 3*
- V koutech a na vodorovných plochách se drží nečistoty – viz *Obr. 4*
- Styčnickové plechy a horní úhelníky ztužení místy oslabené korozí o cca 1 mm
- Hlavy nýtů v místech s poškozenou PKO oslabené korozí o cca 1 mm
- Ložiska zašlá, mírně korodují
- Mostnice místy popraskané, cca 70 % nahnílých

Obr. 1: Celkové prorezavění konstrukce

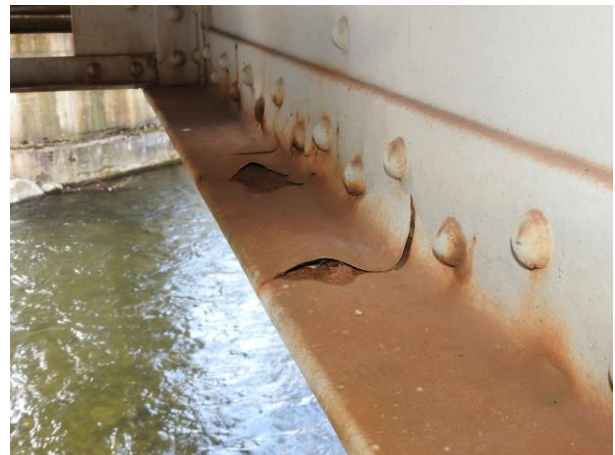
Obr. 2: Odlupování a podkorodování nátěru

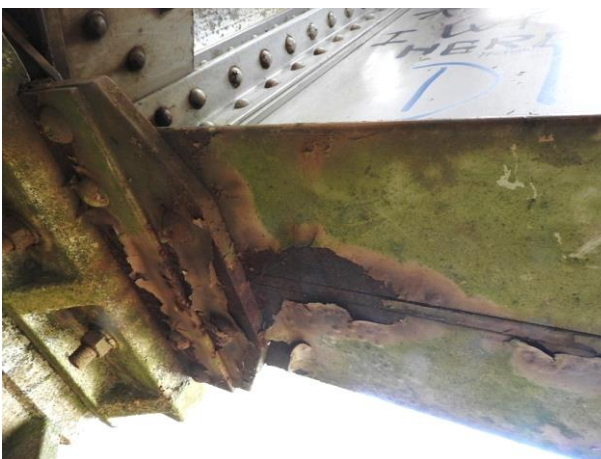
Obr. 3: Odlupování nátěru, znečištění vegetací

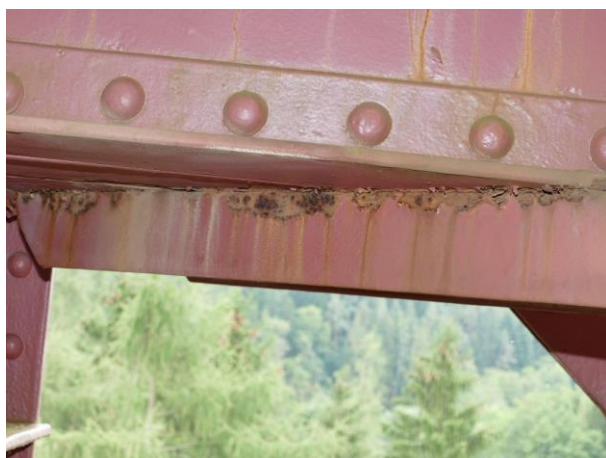
Obr. 3: Porušení PKO na podélném ztužení

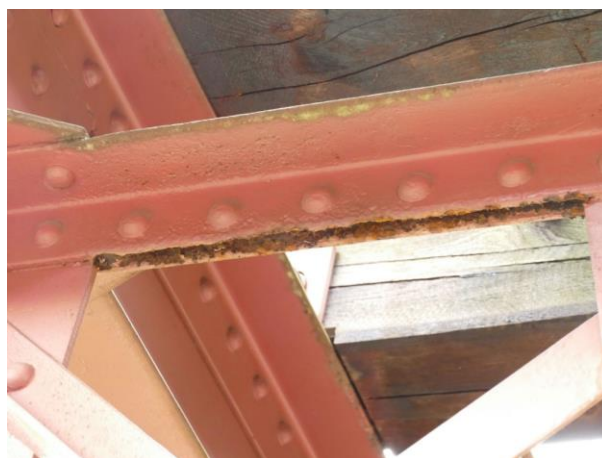
Obr. 4: Koroze ve spáře mezi úhelníky příčnicku

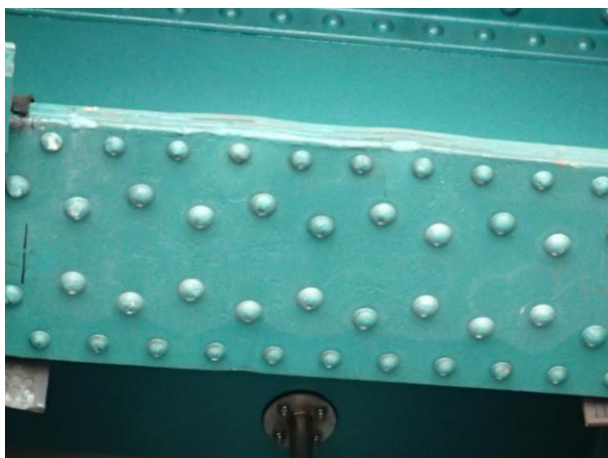
- Dolní krční úhelníky hlavních nosníků v napojení na příčníky nad ložisky oslabené až o 6 mm
- Koncové prvky u závěrných zdí oslabené důlkovou korozí do hloubky až 8 mm
- Dolní pásnice 2. hlavního nosníku deformovaná směrem vzhůru až o 5 mm – viz *Obr. 1*
- Na hranách ložiskových desek a pásnic hlavních nosníků nad opěrami oslabení až o 8 mm – viz *Obr. 2*
- Hlavy nýtů místy oslabené až o 70 %

Obr. 1: Deformace dolní pásnice po nárazu

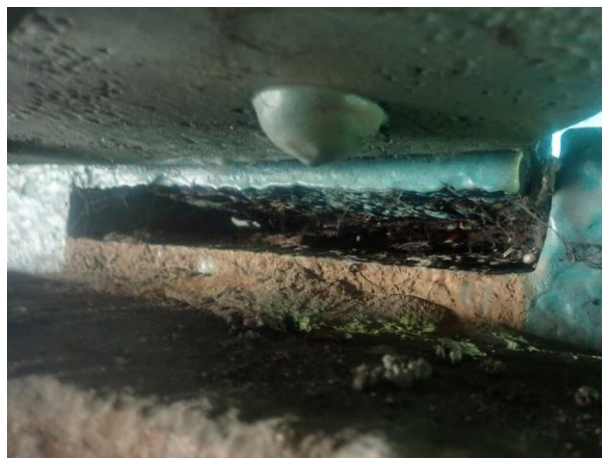
Obr. 2: Korozní oslabení nad ložiskem

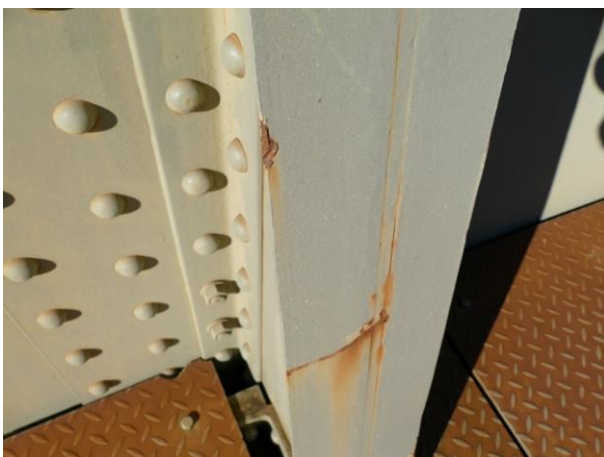
Obr. 3: Vrypy a rýhy na koutové výztuze

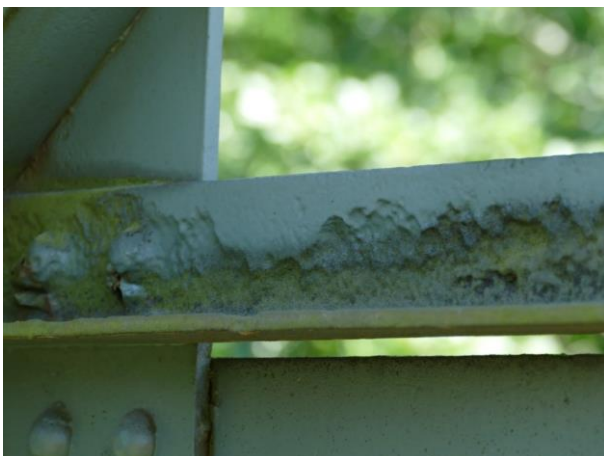
- Příčnický a podélnický s lokálním oslabením na vodorovných plochách do 1 mm
- Horní pásnice a dolní vnitřní úhelníky hlavních nosníků lokálně oslabeny až o 2 mm
- Lokální korozní oslabení vodorovných styčnickových plechů o 2-3 mm, místy prokorodované
- Úhelníky příčného ztužení místy korozně oslabeny o 2-3 mm v délce až 300 mm – viz *Obr. 1*
- Jednotlivé hlavy nýtů oslabené o 2-3 mm

Obr. 1: Lokální korozní oslabení úhelníku

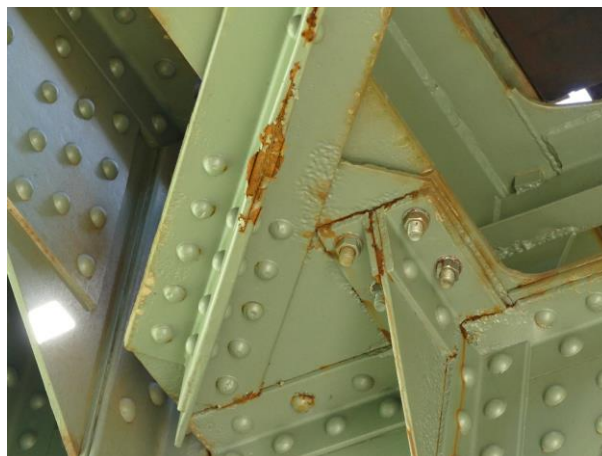
- PKO porušená z cca 1 % (stupeň prorezavění Ri 3 dle ČSN EN ISO 4628-3) – viz *Obr. 2*
- Znečištění od vegetace a provozu
- Na jednotlivých místech krčných úhelníků diagonál a svislic hlavních nosníků porušena PKO
- Na hranách prvků a na jednotlivých hlavách nýtů porušena PKO, jednotlivě prostupuje koroze
- V místě napojení svislic (u truhlíků) silná plátková koroze
- Koroze ve spárách mezi úhelníky horního a dolního podélného ztužení – viz *Obr. 3*
- Lokálně uvolněné šroubové a nýtové spoje, štěrbinová koroze ve spojích – viz *Obr. 4*

Obr. 2: Porušení PKO, štěrbinová koroze

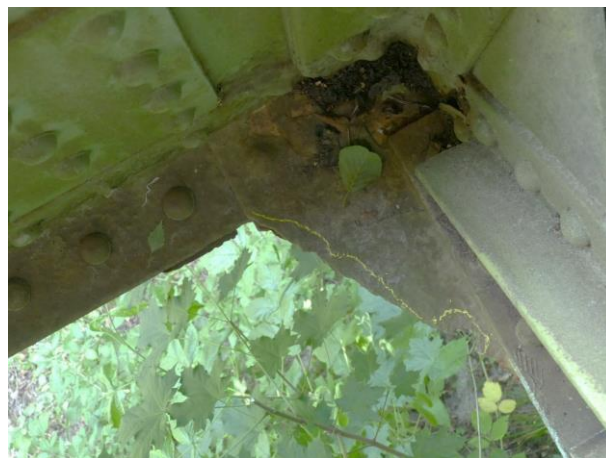
- Příčnický korozně oslabený až o 3 mm, zejména dolní krční úhelníky
- Deformace koutové výztuhy 1. svislice pravého nosníku i s úhelníky – viz *Obr. 1*
- Úhelníky svislic nad dolními plechy korozně oslabené až o 4 mm, u první a poslední svislice zkorodované zcela
- Vodorovné styčnickové plechy místy korozně oslabené až o 3 mm, hrany do ostra – viz *Obr. 2*

Obr. 2: Oslabení styčnickového plechu do ostra

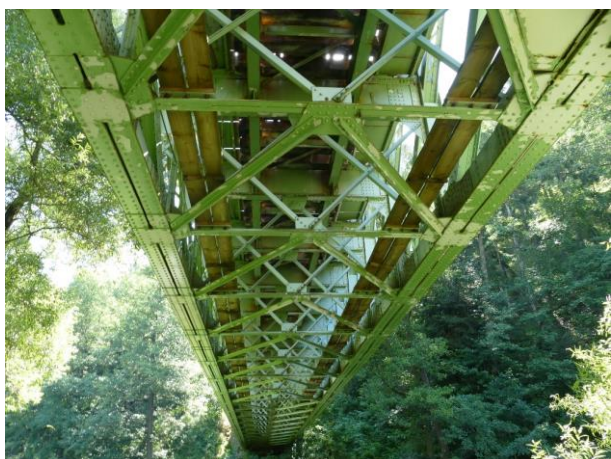
- PKO porušená na 15 % plochy (stupeň prorezavění Ri 5 dle ČSN EN ISO 4628-3), znečištěná
- Ztráta přilnavosti vrchní nátěrové vrstvy, plošné odlupování – viz *Obr. 3*
- Stojiny koutových výztuh nad horními pásnicemi příčníků zcela zkorodované
- Na začátku i konci hlavních nosníků štěrbinová koroze, prvky korozně oslabené až o 5 mm
- Degradace tmelu mezi prvky diagonál, prostupuje spárová koroze
- Postup štěrbinové koroze mezi prvky, zejména u styčnicků
- Ložiska částečně zanesená, utržené čepy válců, na jednom pohyblivém deformované spřáhlo a zkřížené osy válců – viz *Obr. 4*
- Mostnice a pozednice podélně popraskané

Obr. 3: Ztráta přilnavosti vrchního nátěru

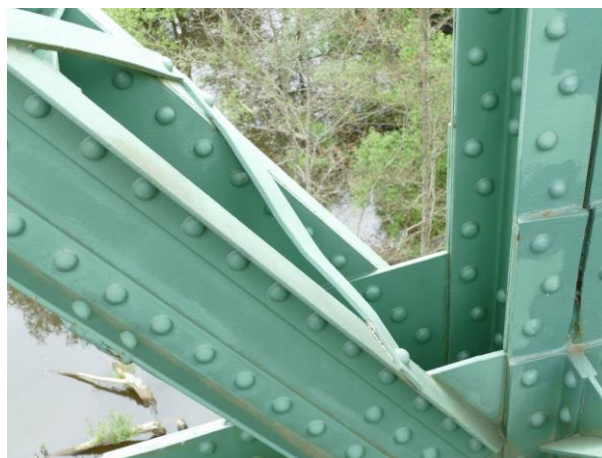
Obr. 2: Deformovaná výztuha diagonály

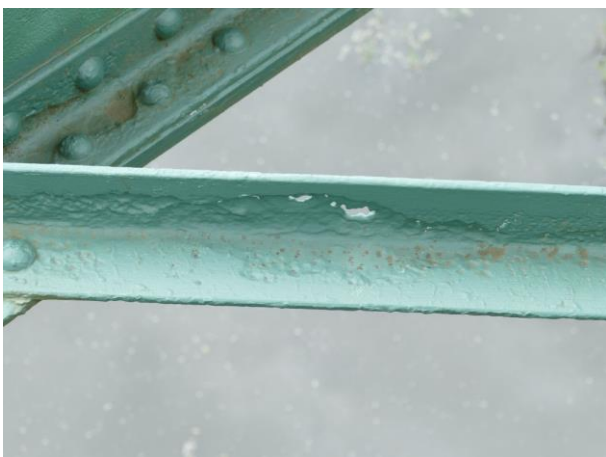
Obr. 3: Prokorodovaný úhelník dolního ztužení

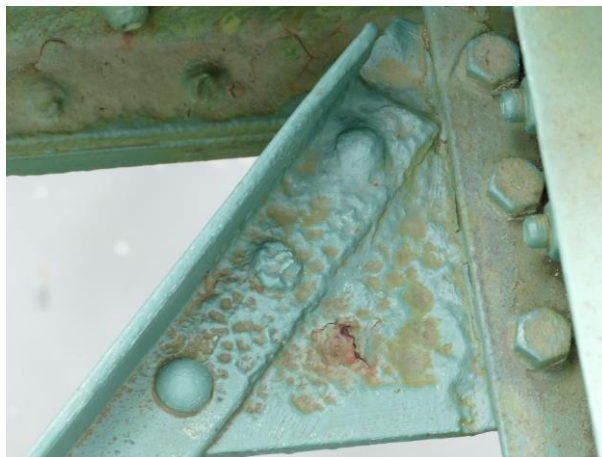
Obr. 4: Odlupování nátěru, korozní oslabení

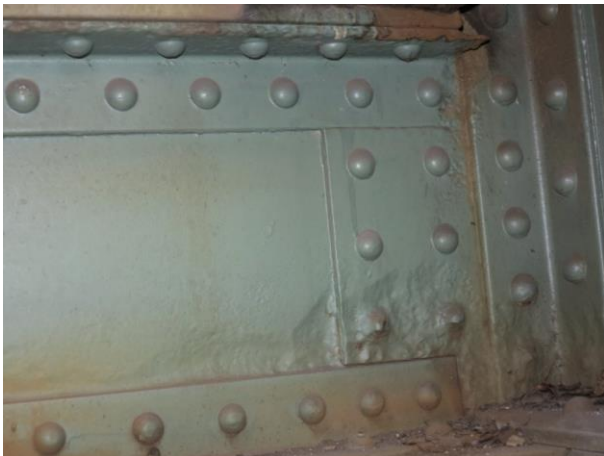
Obr. 1: Korozní oslabení stojiny podélníku

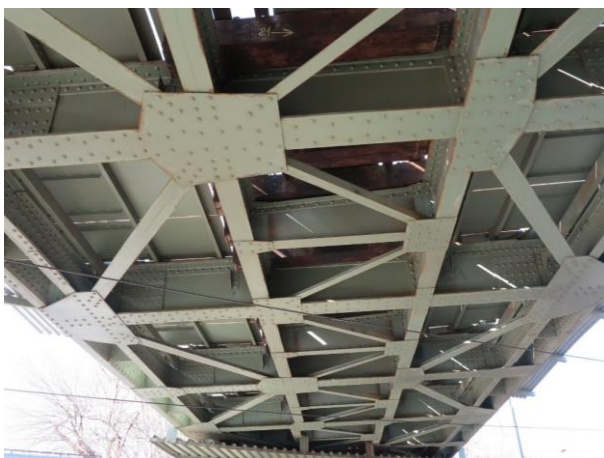
- PKO porušená z cca 1 % (stupeň prorezavění Ri 3 dle ČSN EN ISO 4628-3)
- Nad podružným ložiskem mezi dolními pasovými úhelníky podélníků a nadložiskovou deskou mezera 2 mm, dochází k nadzvedávání podélníků – viz *Obr. 2*
- Poškození nátěru především na hranách prvků – viz *Obr. 3*
- U horních pásnic oblouků prostupuje místy štěrbinová koroze z vrstvení pásnic – viz *Obr. 4*
- Ložiska na O01 posunuta směrem do otvoru
- Mostnice nahnílé, nakažené dřevokaznou houbou

Obr. 3: Porušená PKO na hranách prvků

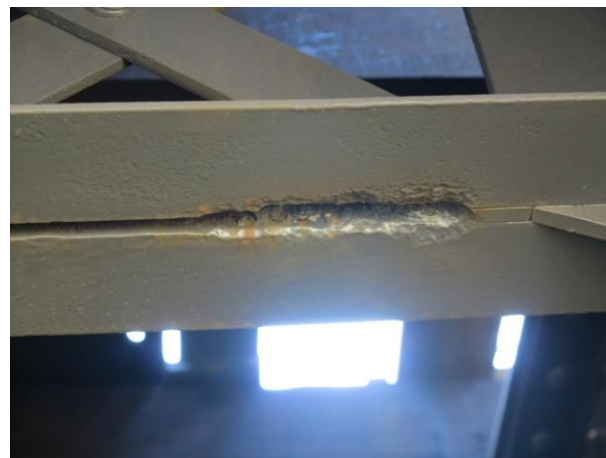
Obr. 2: Oslabení příčného ztužení podélníků

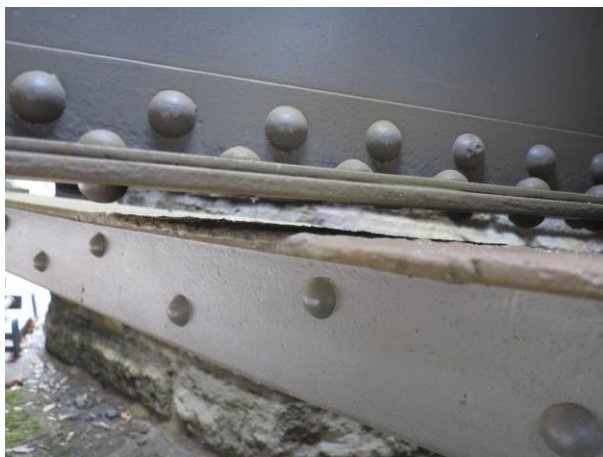
Obr. 3: Oslabení dolního vodorovného ztužení

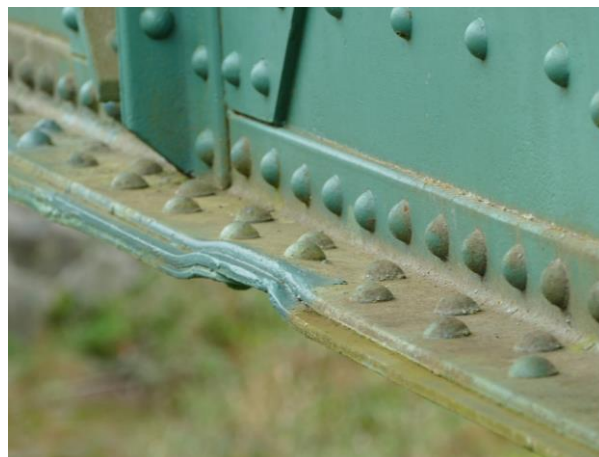
Obr. 2: Deformovaná dolní pásnice hl. nosníku

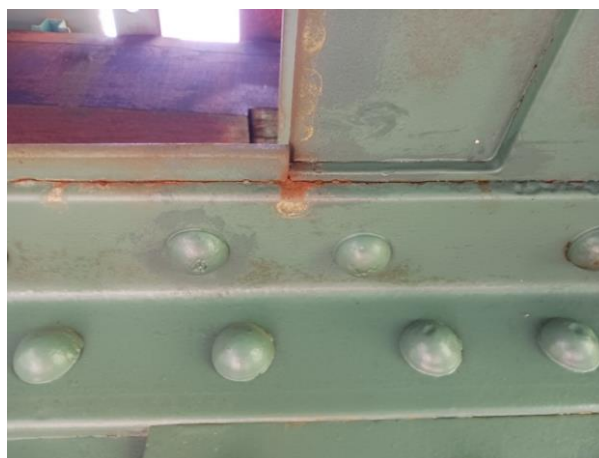
- PKO porušená z cca 1 % (stupeň prorezavění Ri 3 dle ČSN EN ISO 4628-3), jednotlivě popraskaná a odloupaná, prostupuje koroze, znečištění vegetací
- Počínající štěrbinová koroze mezi nýtovanými prvky (příčnky, styčnické ztužení) – viz *Obr. 4*
- Mostnice a pozednice podélně popraskané

Obr. 4: Štěrbinová koroze na příčniku

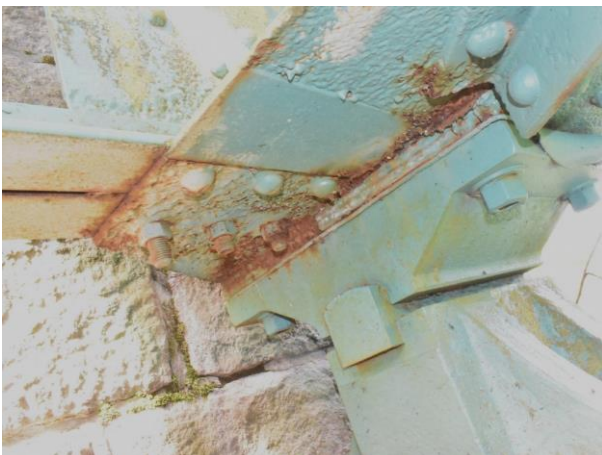
Obr. 3: Postupující koroze nadložiskové desky

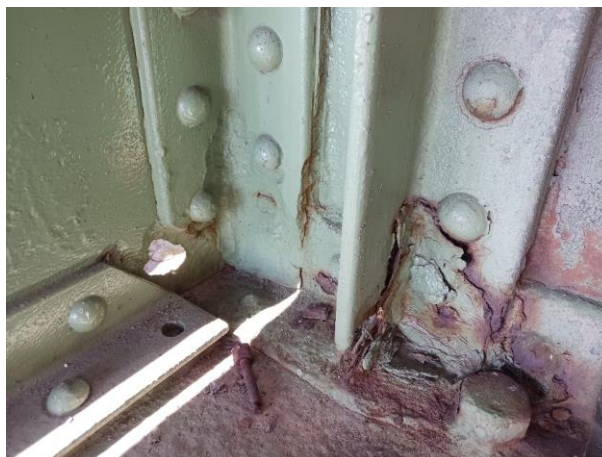
Obr. 2: Degradace nátěru, prokorodování

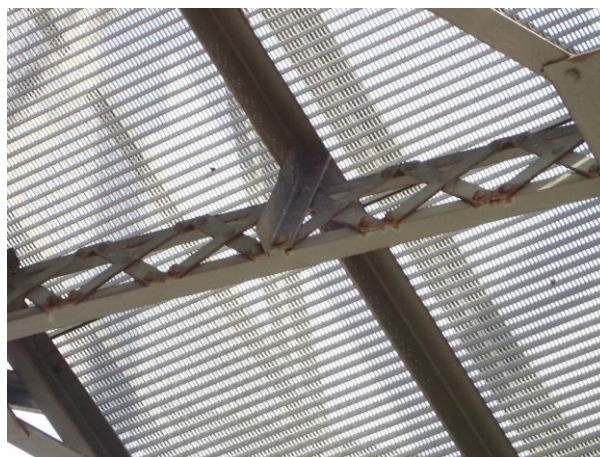
Obr. 2: Netěsné nýtované spoje
