PRŮZKUMNÉ PRÁCE, KONSTRUKČNÍ ŘEŠENÍ A ŽIVOTNOST ŽELEZNIČNÍHO SPODKU

**Ing. Ladislav Minář, CSc. a kolektiv
KOLEJCONSULT & servis, spol. s r.o.**

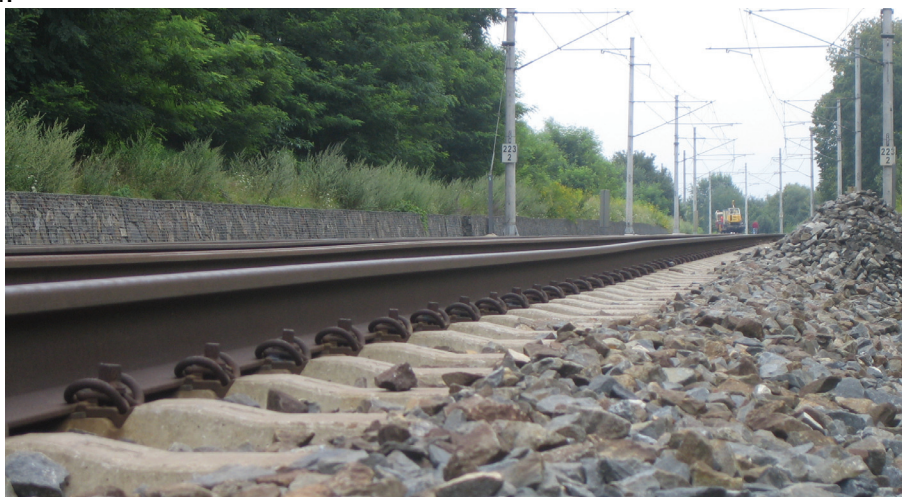
Jedním z příkladů je realizovaná modernizace tratě, která díky použití „mezních“ parametrů v současné době vykazuje značné poruchy. Jako první se objevily poruchy na železničním svršku rozpadem GPK. Tato skutečnost byla podmětem pro provedení průzkumných prací destruktivního i nedestruktivního charakteru.

Obě metody potvrdily, že stavba je provedena dle projektové dokumentace. Záznamy z realizace stavby i výše uvedené průzkumy tuto skutečnost potvrdily (únosnosti, druhy použitých materiálů, tloušťky vrstev pražcového podloží atd.). Nemilé zjištění ale bylo, v jakém stavu tyto konstrukce jsou.

Stabilizovaná zemní pláň – byla provedena v požadované tloušťce i kvalitě, rozborů potvrdily, že bylo použito navržené pojivo, únosnosti vysoce překračovaly minimální stanovené hodnoty. Povrch byl tvrdý až pevný, silně zavodněný.
