# MÁV Central Rail and Track Inspection Ltd. (MÁV Központi Felépítményvizsgáló Kft.)

## „Diagnostika železničního svršku u MÁV“

České Budějovice  
8.-10. dubna 2014.

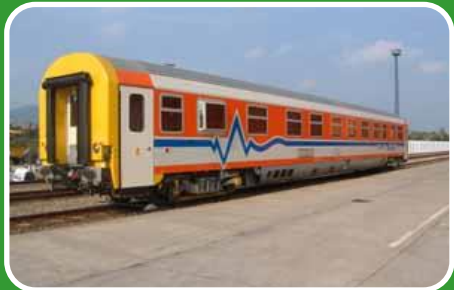
## Měření kolejové geometrie (s FMK-007)

- Měření GPK
- Hodnocení odezvy vozidla

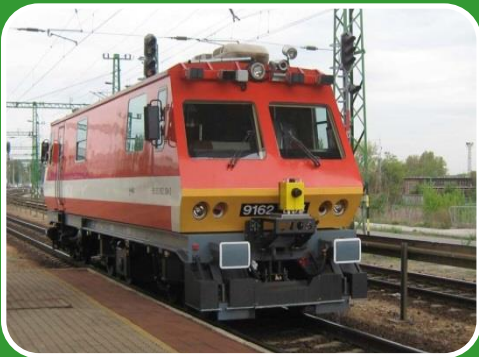
## Měření kolejové geometrie (s FMK-004)

- Měření GPK
- Měření prostorové průchodnosti

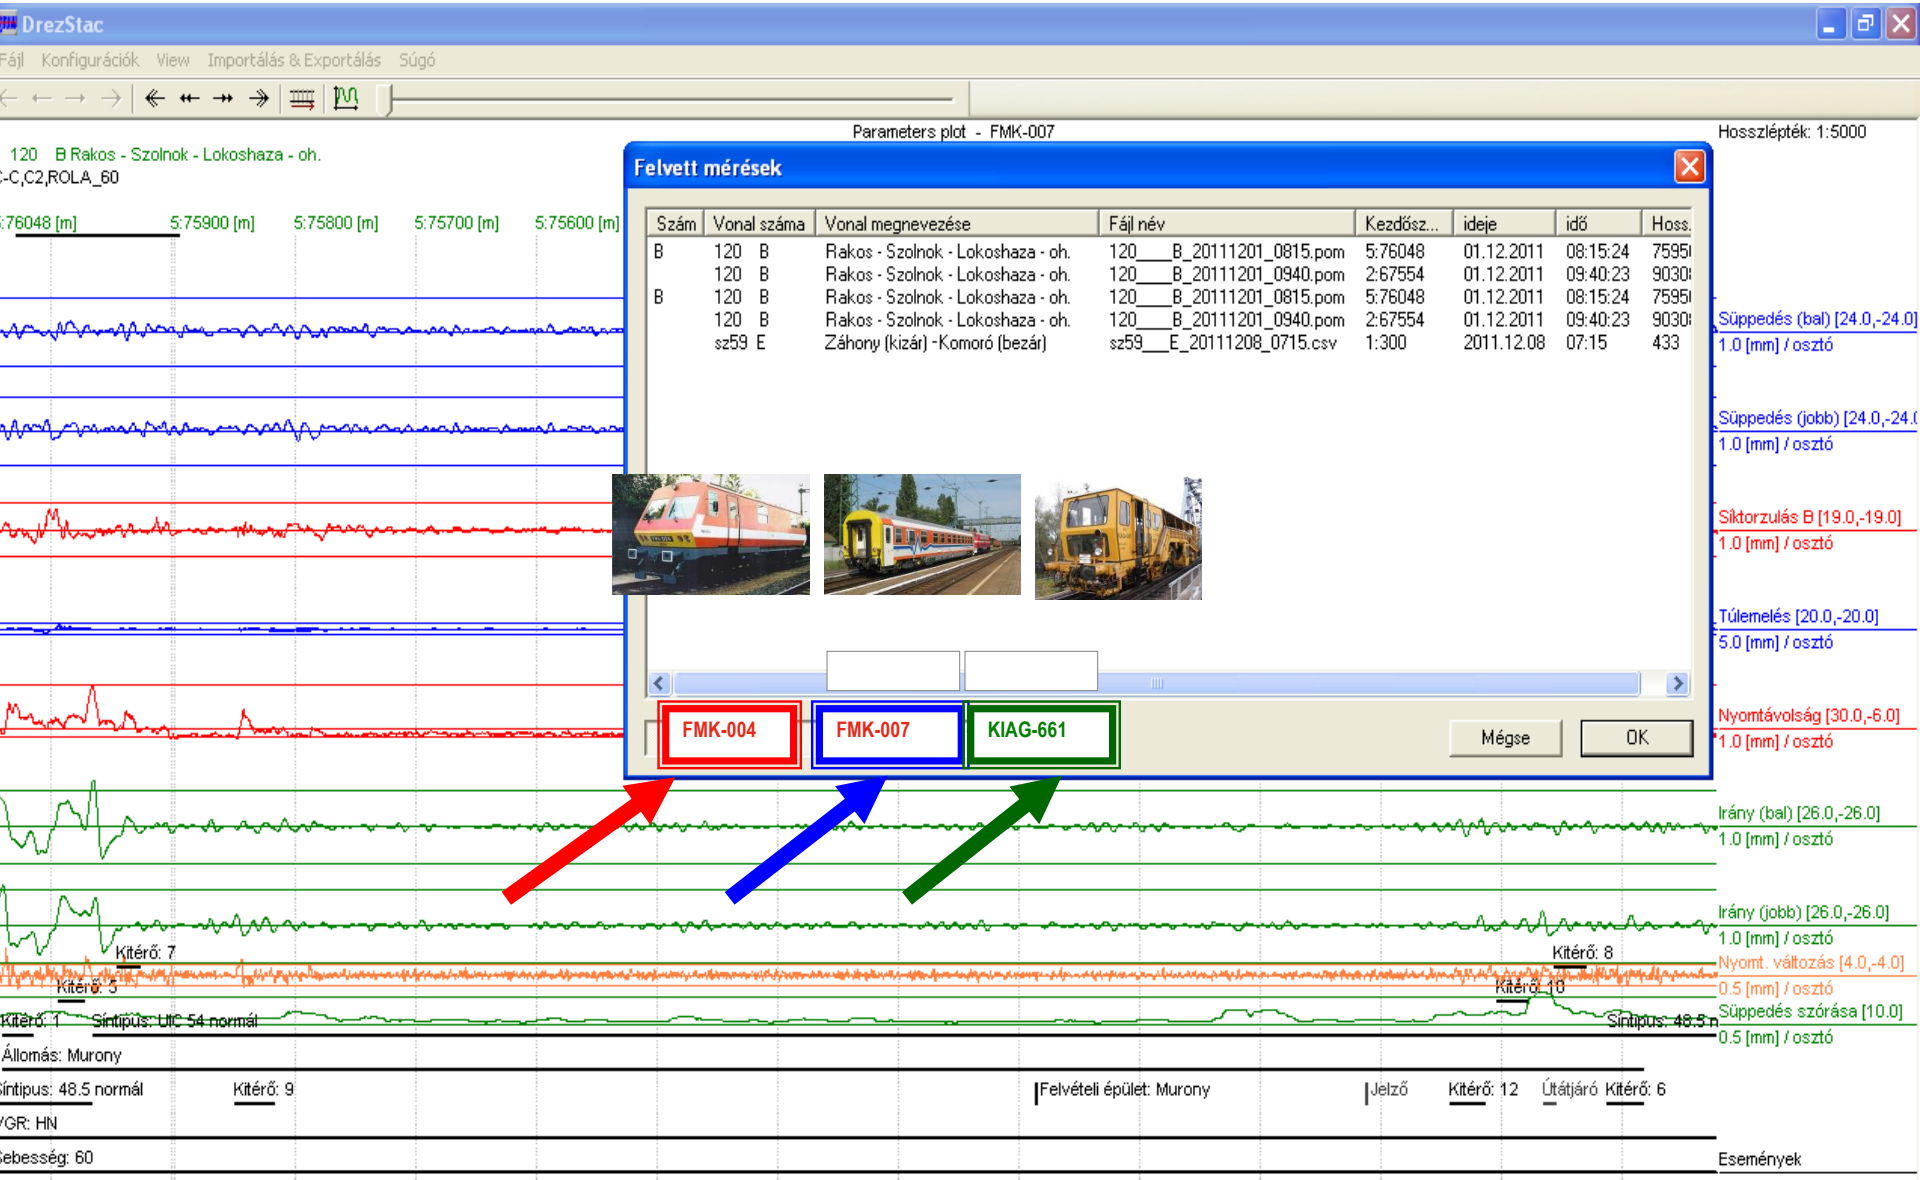
# Měření kolejové geometrie: Komplexní centrální systém

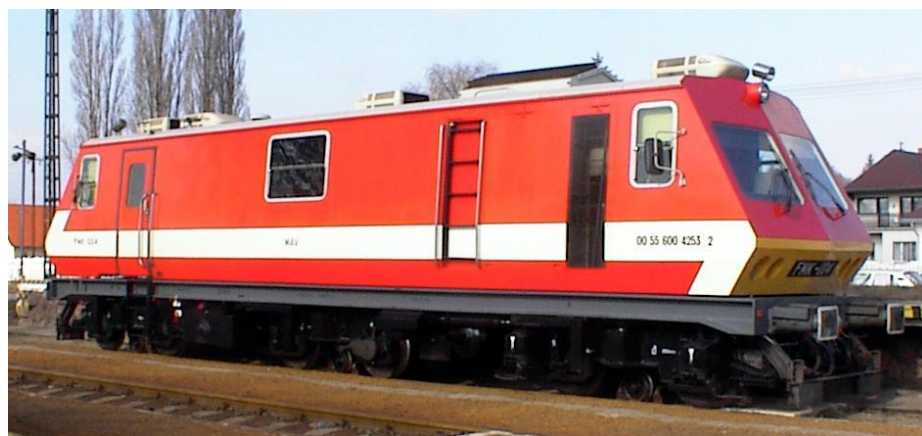
# Zjišťování problematických míst železn. spodku z výsledků měření GPK

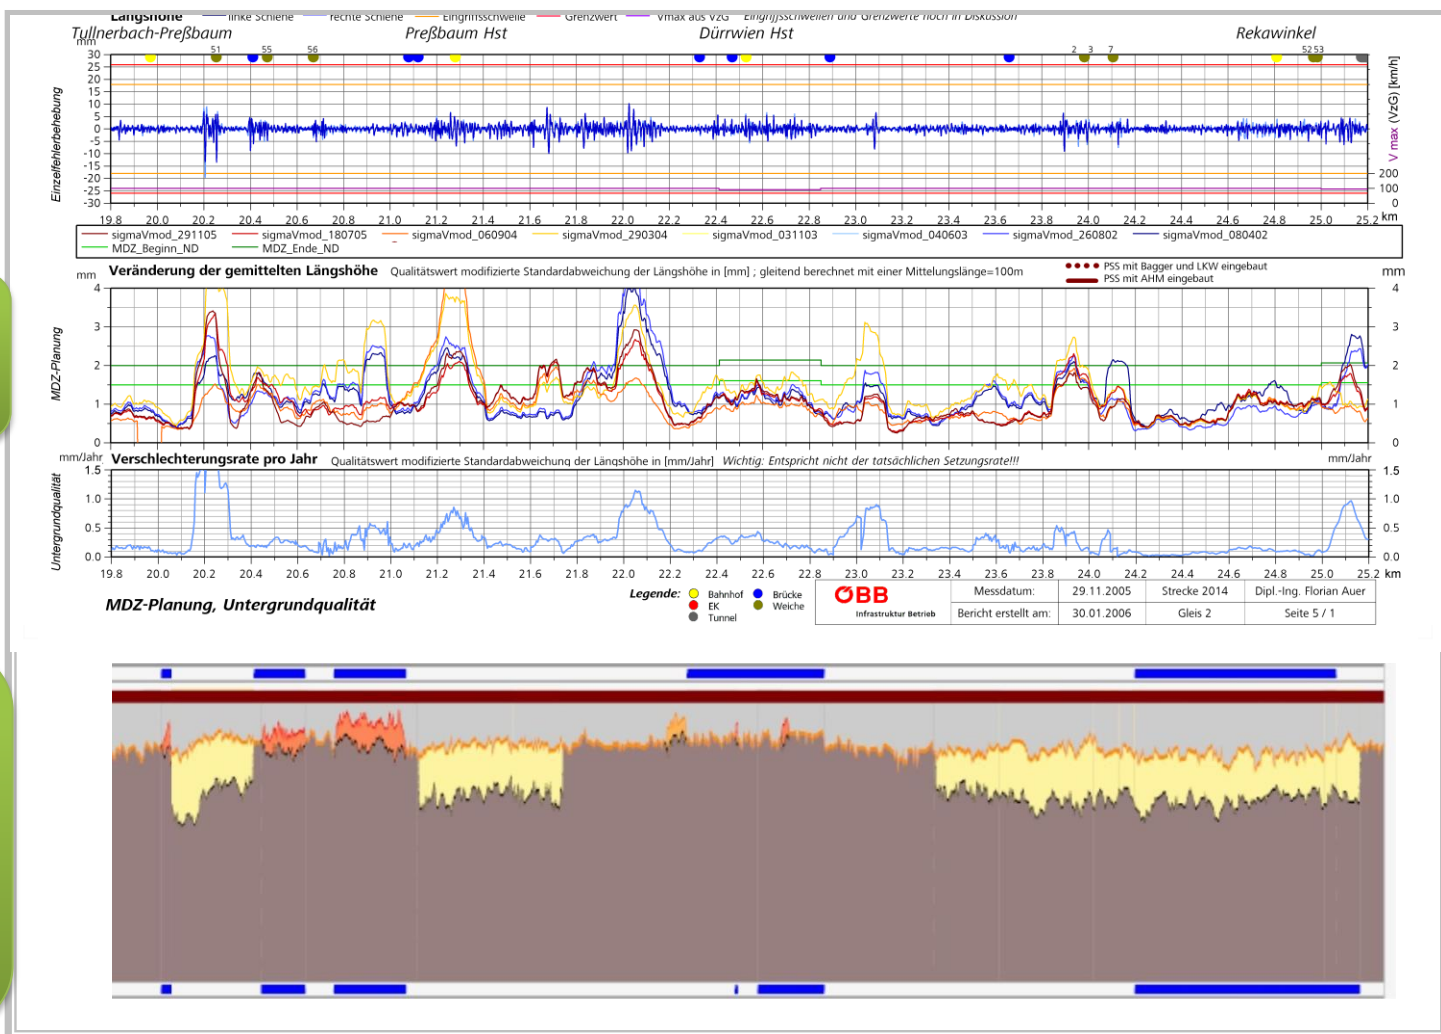
# Společný rozbor výsledků měření GPK a GPR

Podélná výška

Rozptyl podélné výšky  
při několika měření

Zhoršení [mm/rok]

Výsledky měření  
s georadarem

V interpretační  
formě 2D

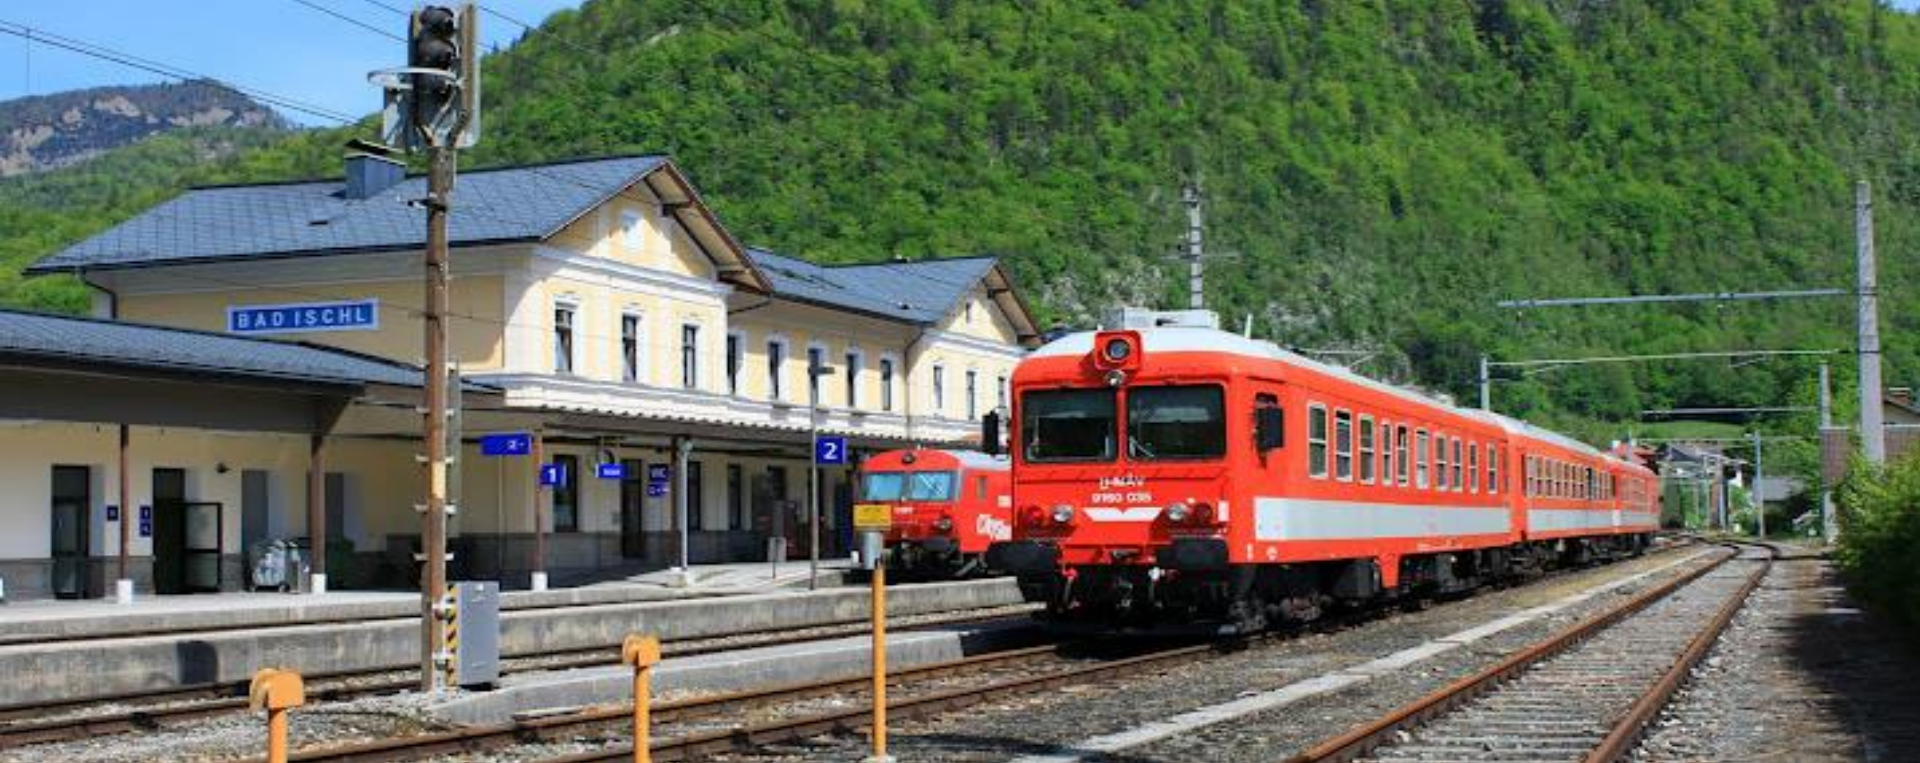
# Kolejnicová diagnostika

Průzkum vnitřní  
charakteristiky  
kolejnic

Průzkum povrchových vad  
kolejnic

Průzkum  
geometrické  
charakteristiky  
kolejnic

Měření UT

Měření napětí v  
kolejnici

Magnetický  
průzkum

Měření ET

Vizuální  
kontrola

Měření profilu

Měření  
vlnkovitosti  
(mikrogeometrie  
h.k.)

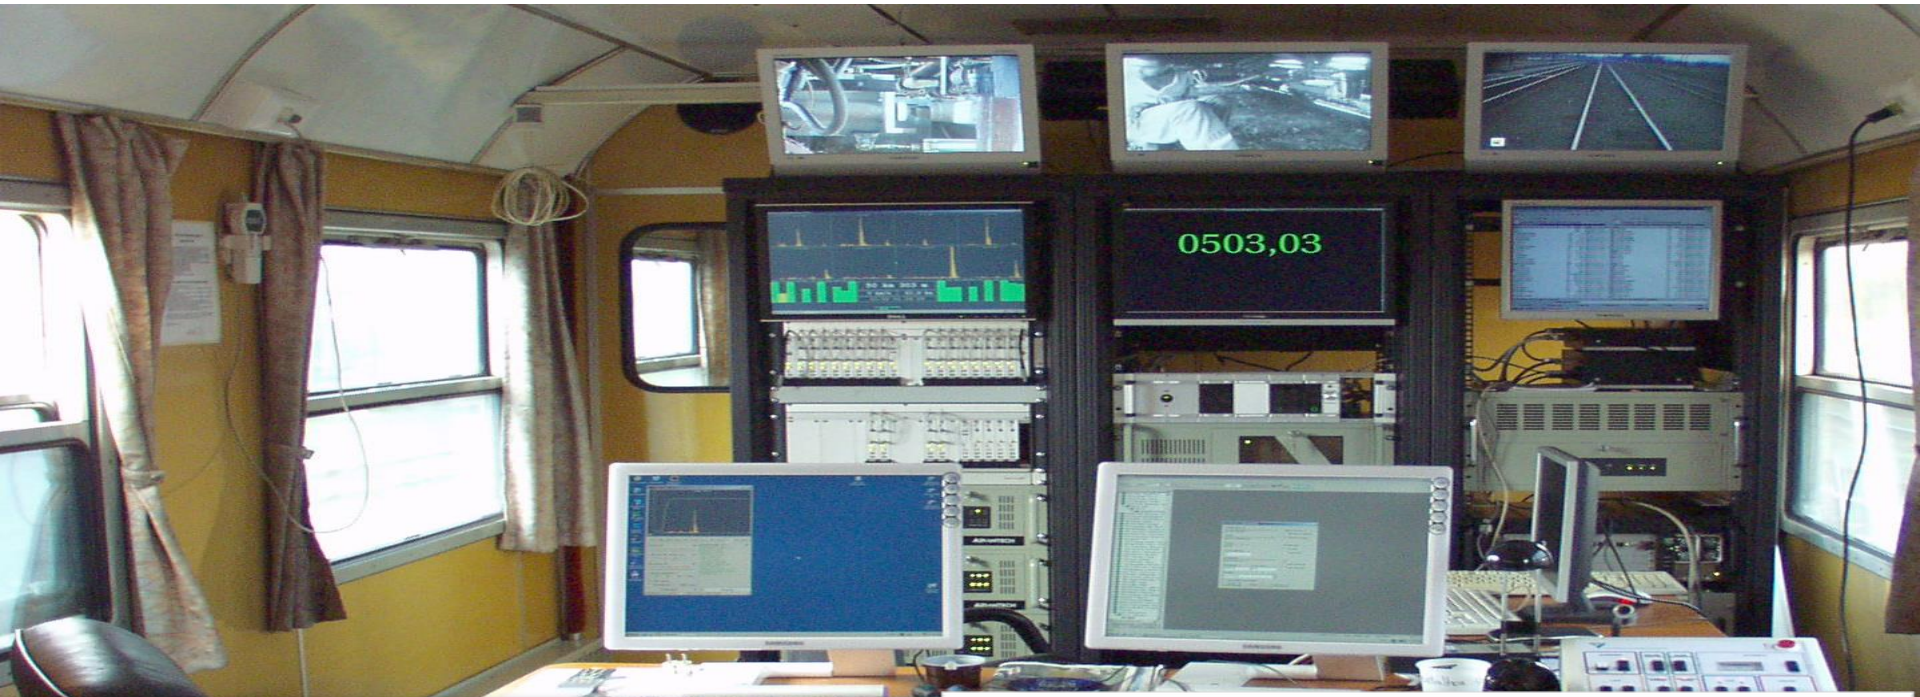
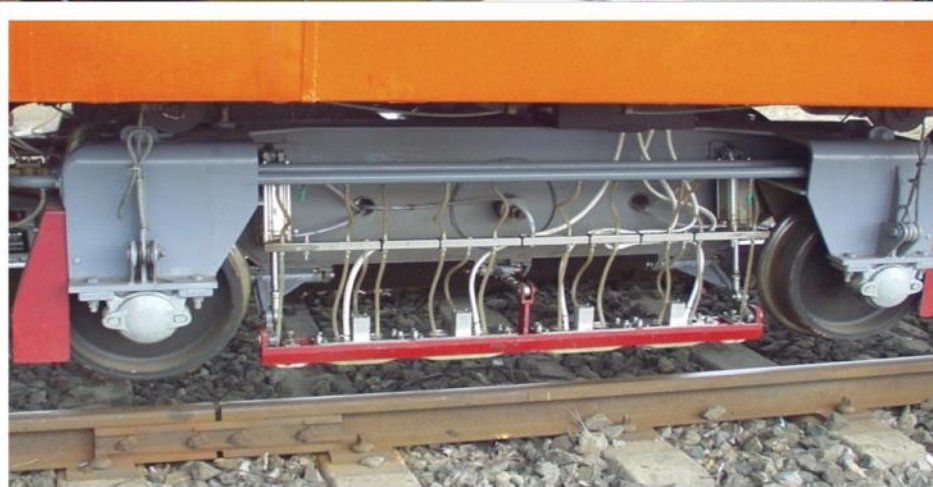
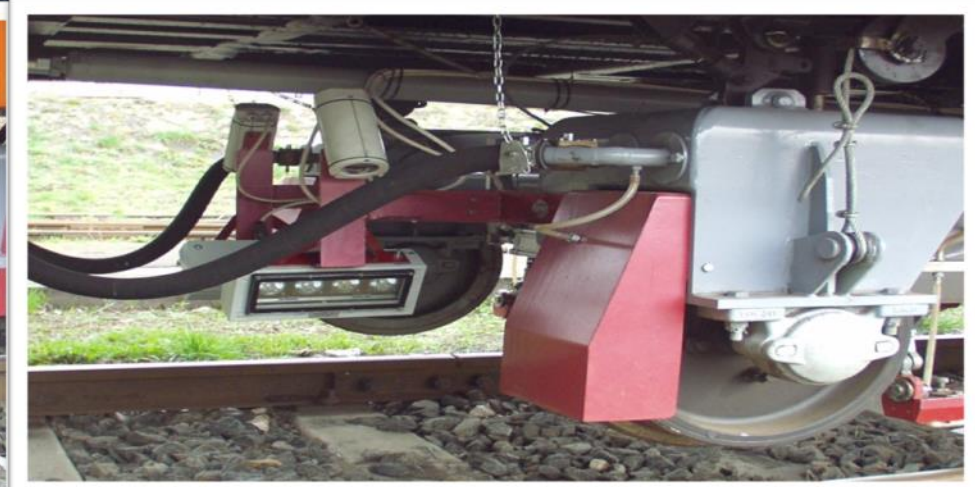
# MV pro diagnostiku kolejnic (SDS)

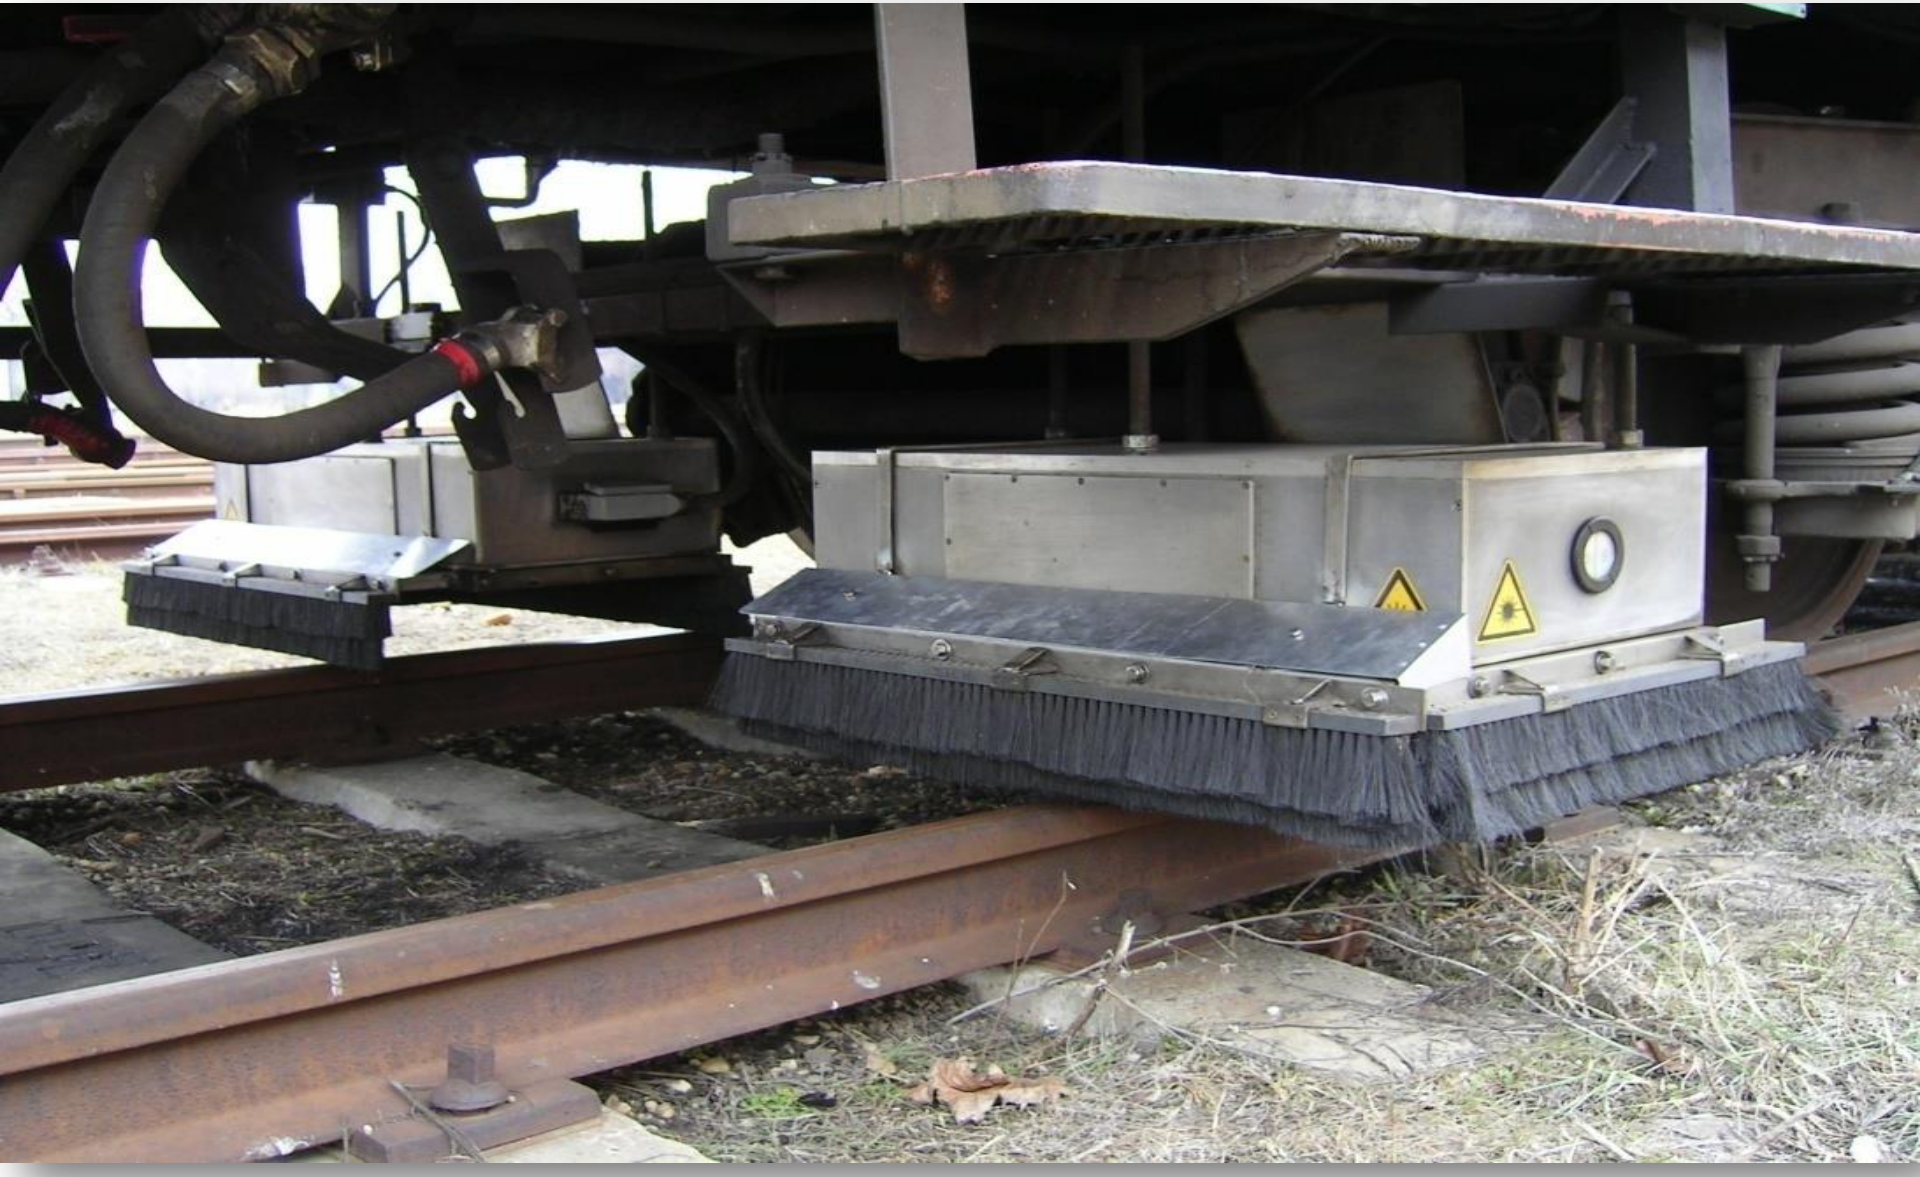
# Měření profilů kolejnic

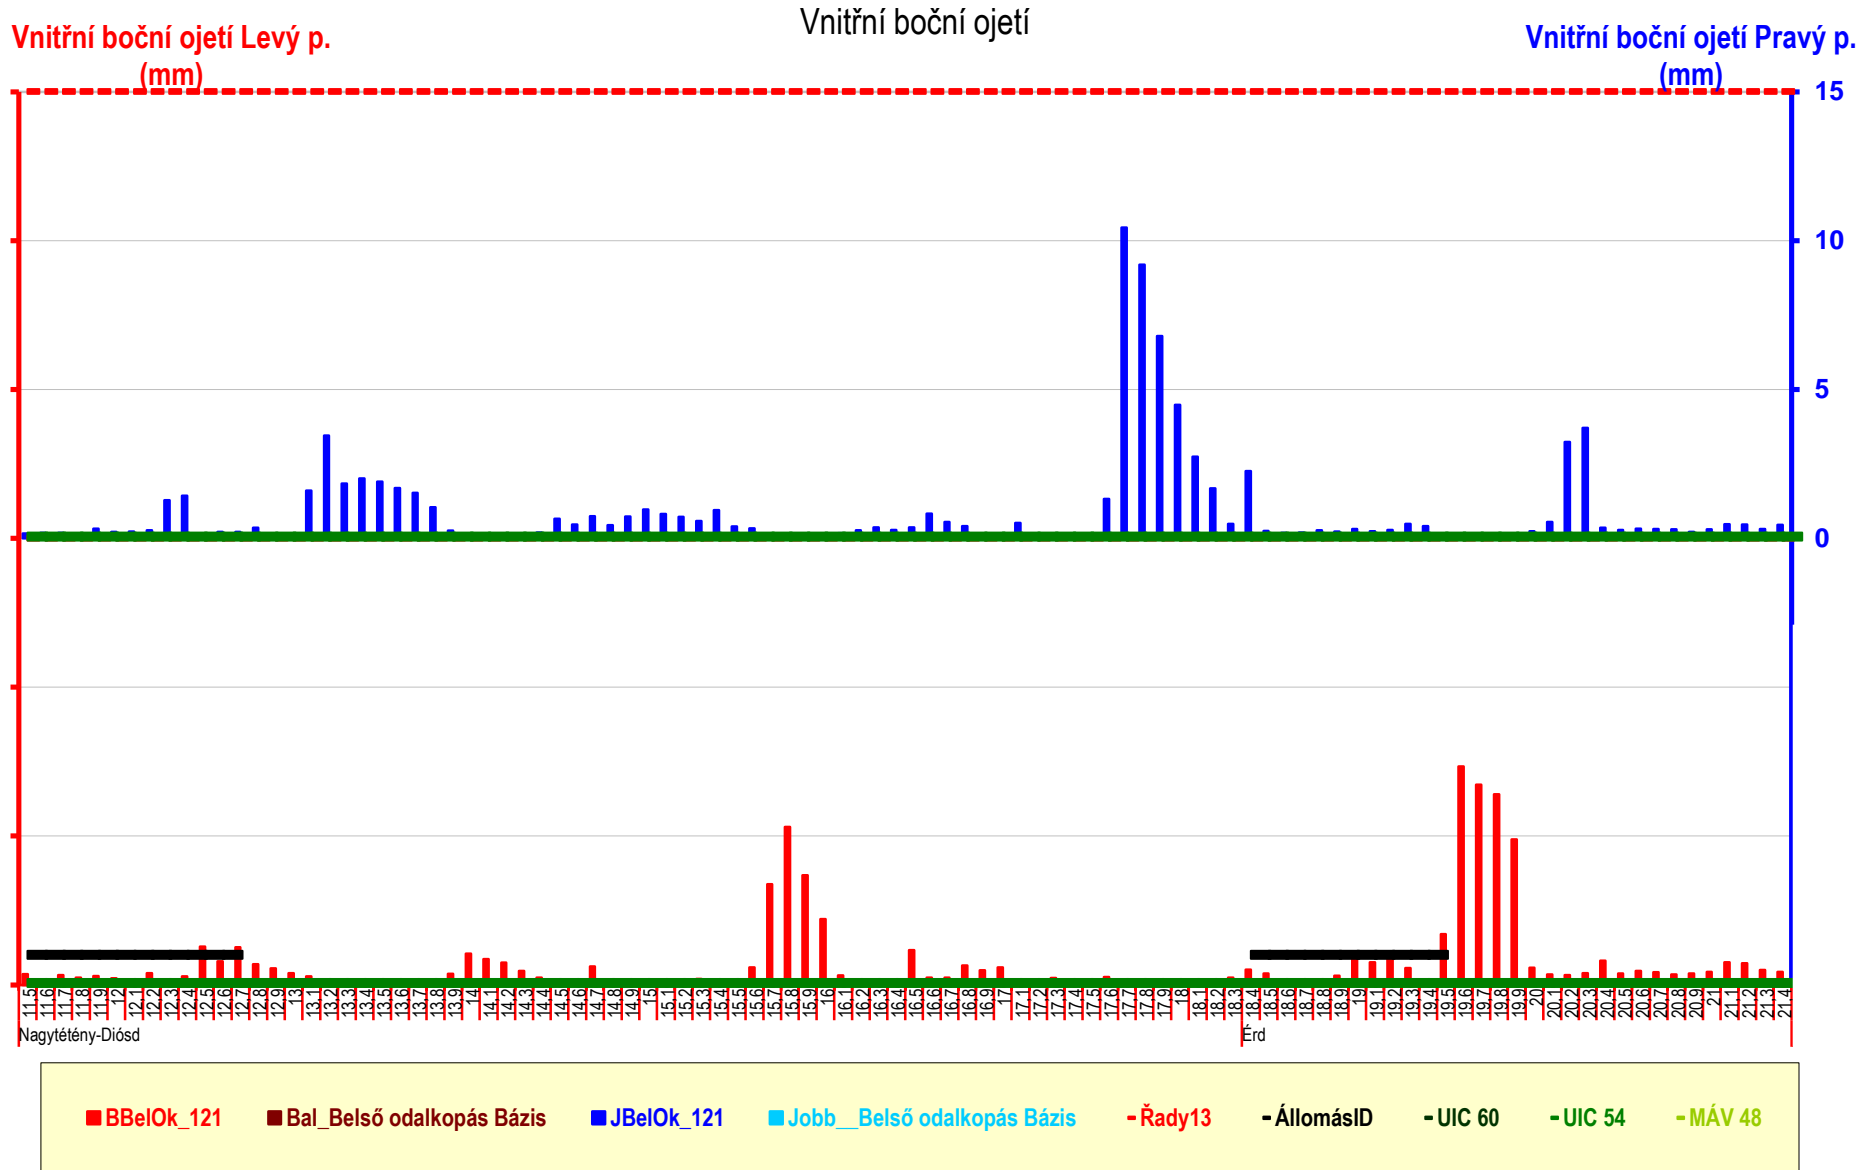
# Diagram ojetí kolejnic (pravý a levý kolejnic, pás)

Trat' č. 40., Levá kolej - Budapest-Kelenföld - Pécs [ 2012\_1 ] 5|2

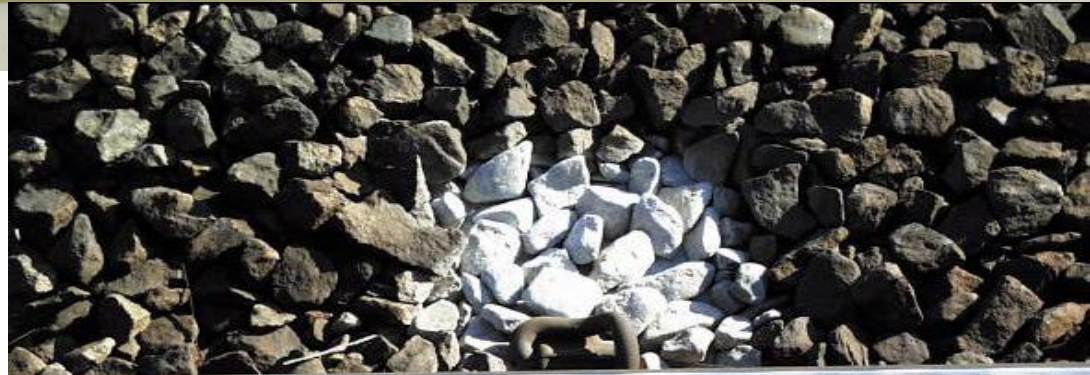
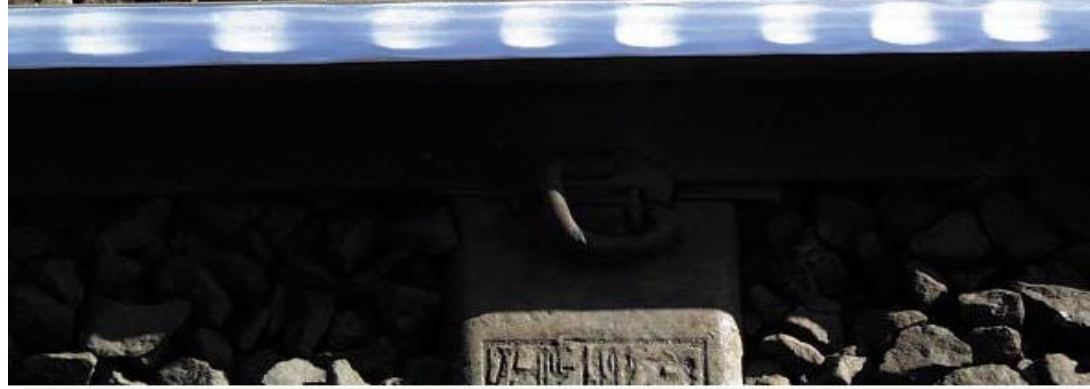
# Mikrogeometrie hlavy kolejnice

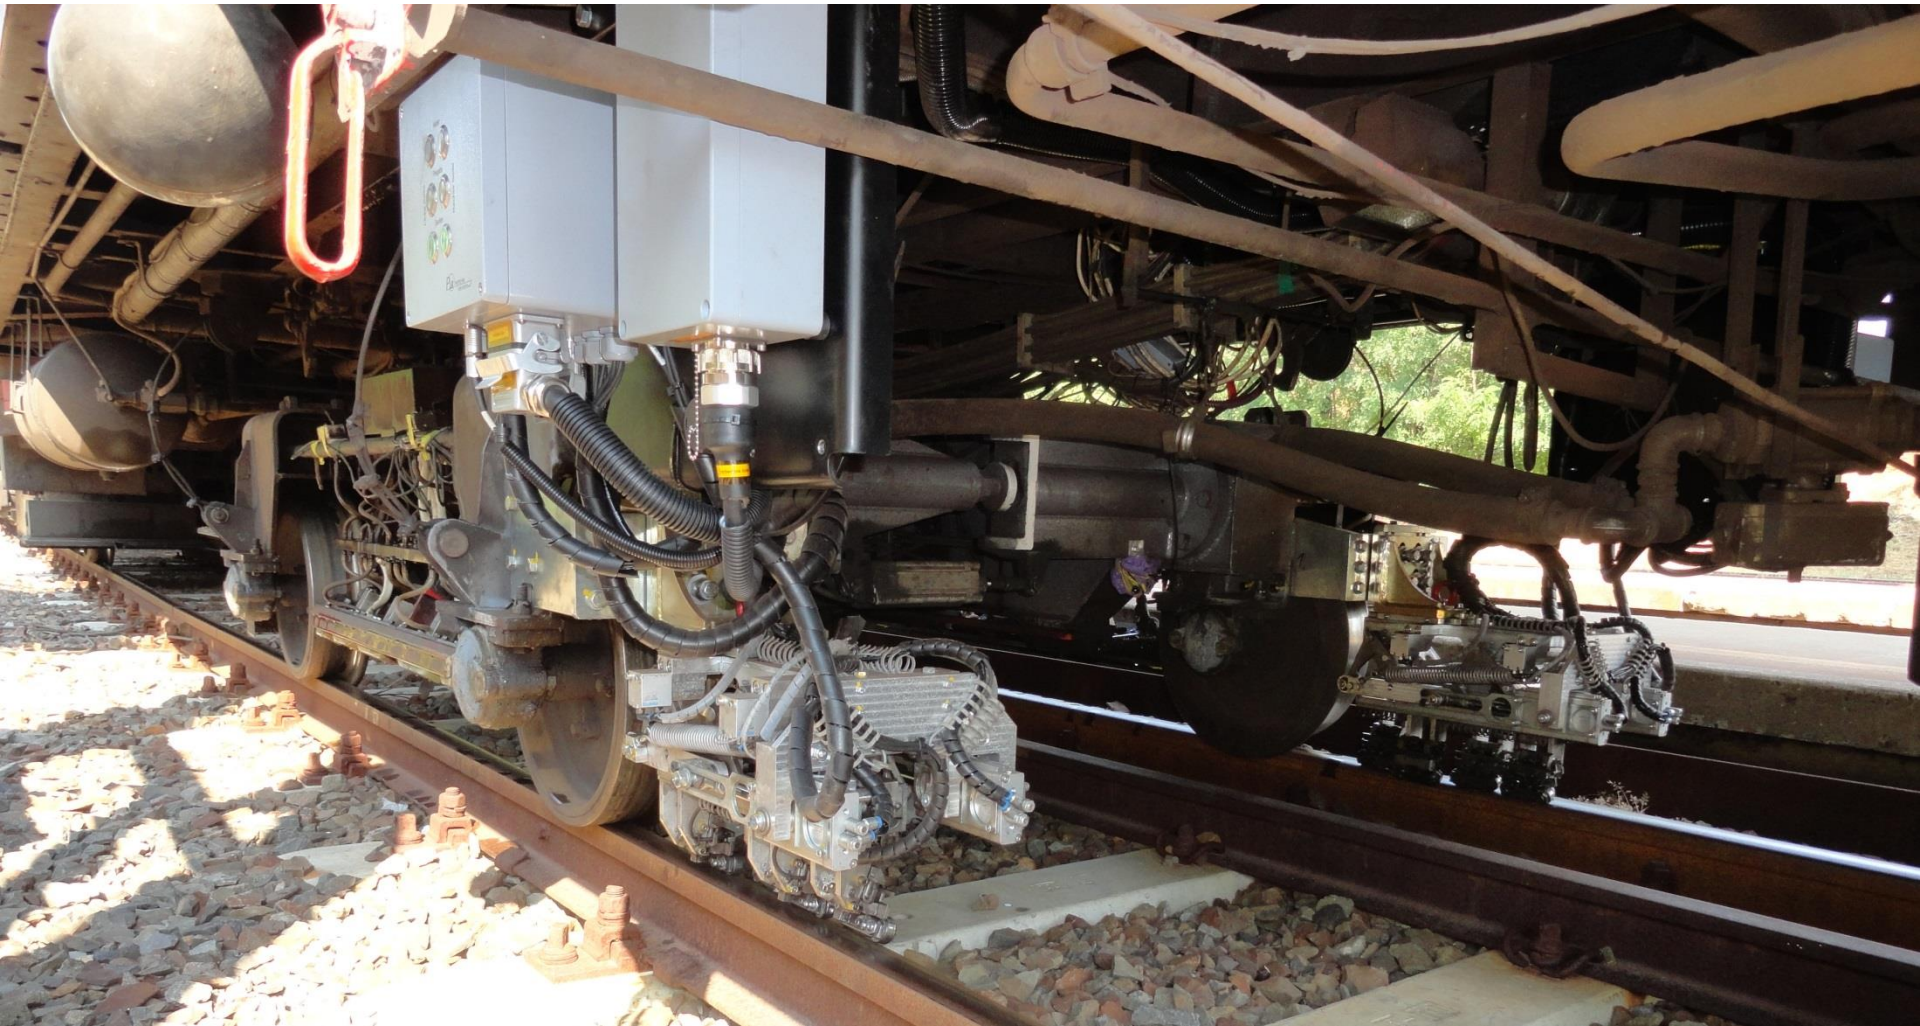
# Měřicí sondy ET instalované na měřícím podvozku MV
