HISTORIE NÁVRHU  
PODCHODŮ POD HLADINOU  
PODZEMNÍ VODY

# **1. HISTORIE NÁVRHU PODCHODŮ POD HLADINOU PODZEMNÍ VODY**

## **1.1 OBECNÝ POPIS ŘEŠENÉ PROBLEMATIKY**

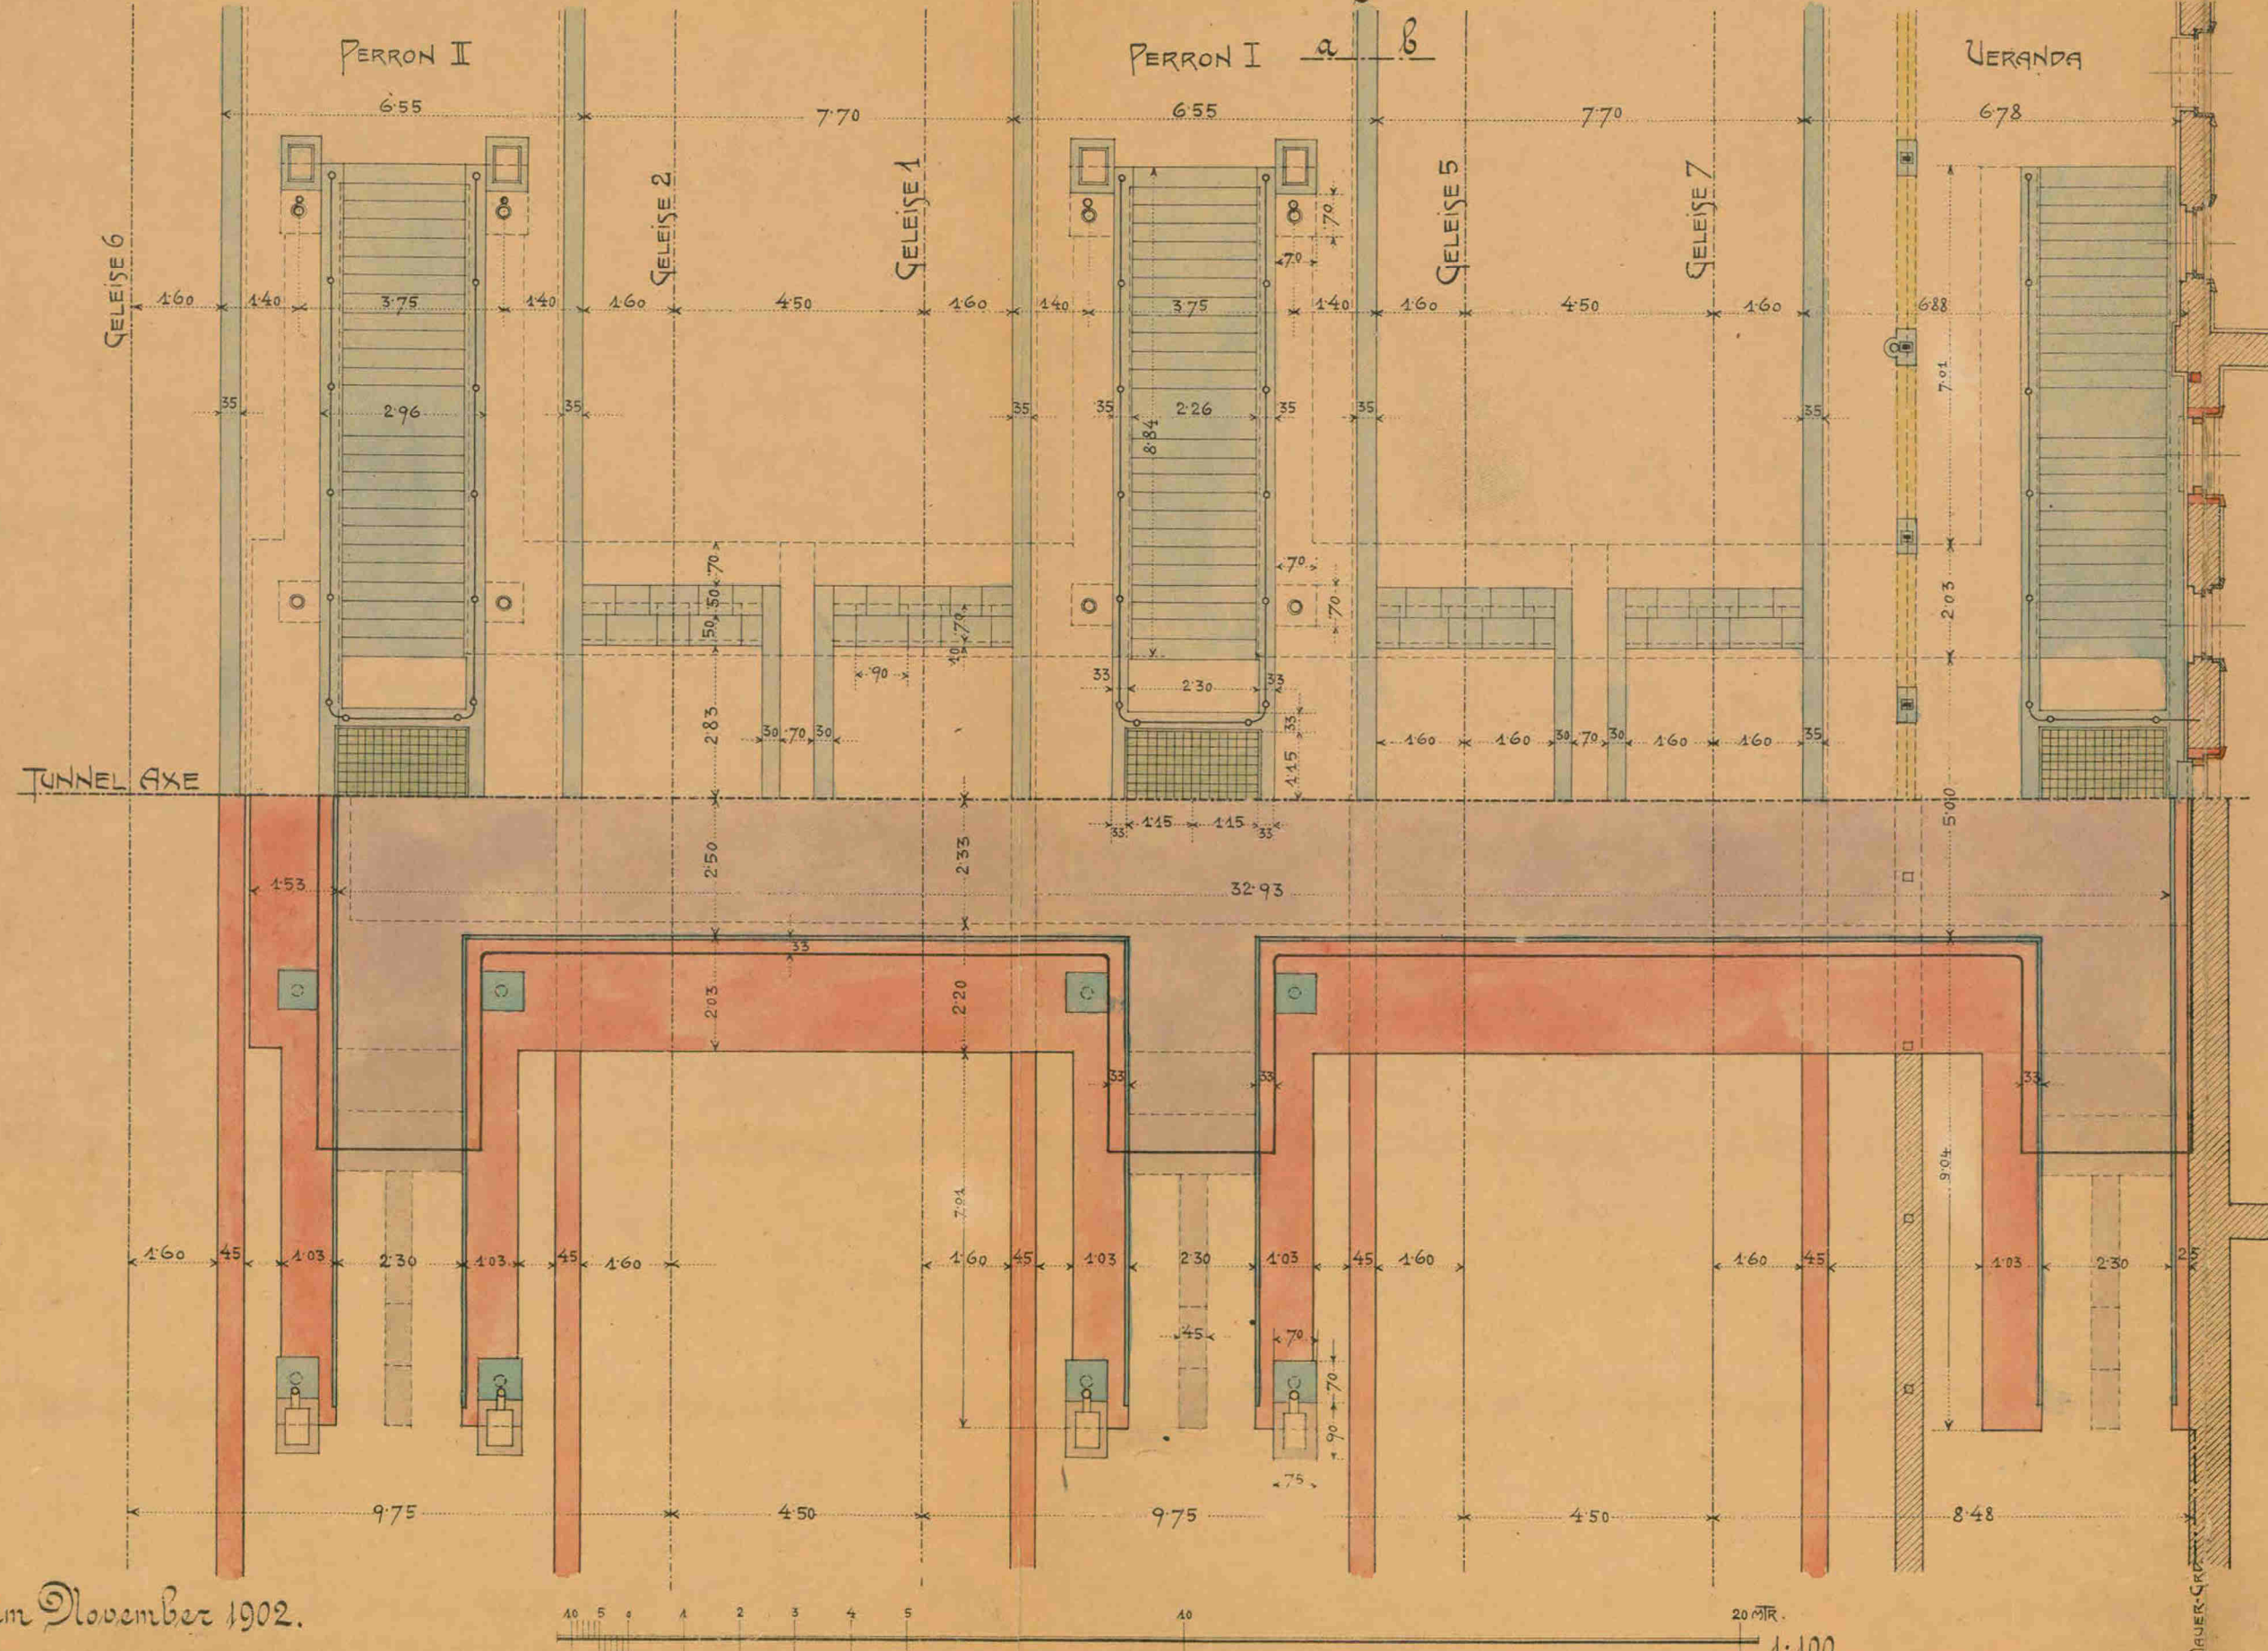
Fundament und Draufsicht.

# Bahnhof Lundenburg.

Zwischenperrons u. Personendurchgangs-Tunnel.

- Realizace masivních opěr a jejich hydroizolace blízko vnitřního líce podchodu.
- Specifické řešení horní příčle a jejího odvodnění (klenba bez zatížení dopravou).
- Zatížení dopravou přeneseno sekundárně ocelovými konstrukcemi.
- Důmyslný systém odvodnění horního prostoru s možností údržby díky nezávislosti NK.
- Hydroizolace vytažena nad stoletou hladinu řeky Dyje.
- Systém pro zachycení a čerpání vody při závadách nebo povodních – použití ocelových nádrží.

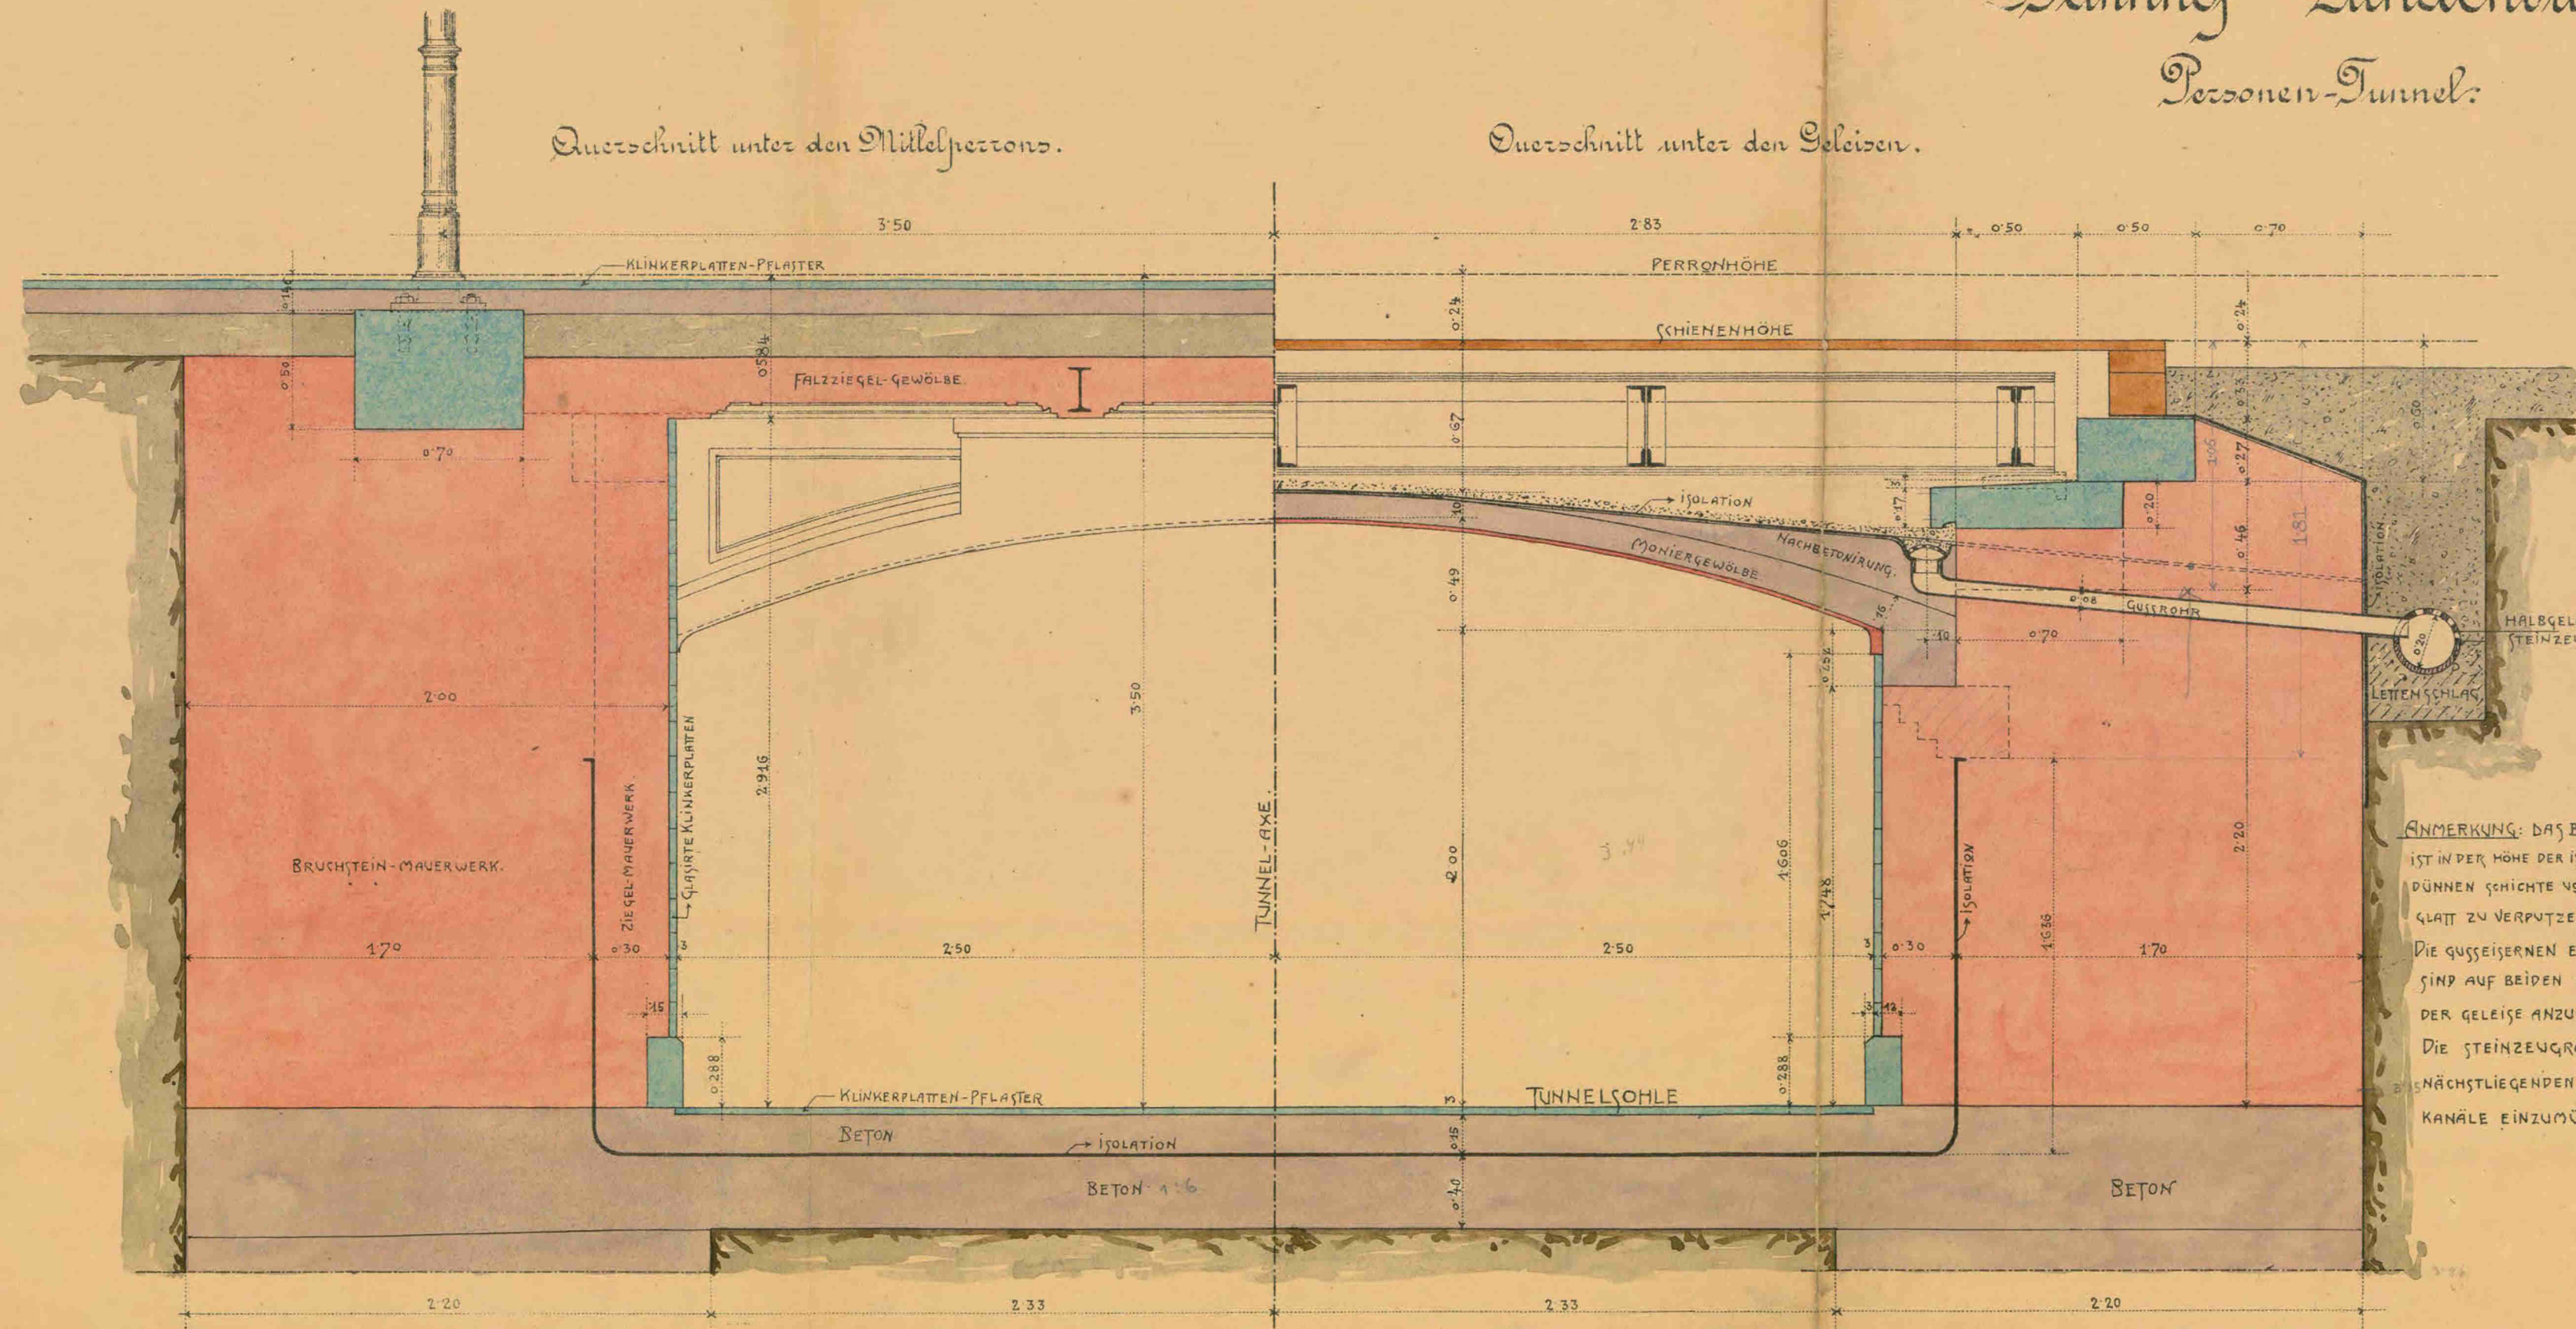
# Bahnhof Lundenburg

## Personen-Tunnel:

Querschnitt unter den Mittelperrons.

Querschnitt unter den Gleisen.

ANMERKUNG: DAS BRUCHSTEINMAUERWERK IST IN DER HÖHE DER ISOLATION MIT EINER DÜNNEN SCHICHT VON PORTLANDCEMENT GLATT ZU VERPUTZEN. —  
DIE GUSSEISERNEN ENTWÄSSERUNGSRÖHRE SIND AUF BEIDEN SEITEN IN DER MITTE DER GELEISE ANZUBRINGEN. —  
DIE STEINZUGRÖHRE SIND IN DIE ENÄCHSTLIEGENDEN ENTWÄSSERUNGSKANÄLE EINZUMÜNDEN. —

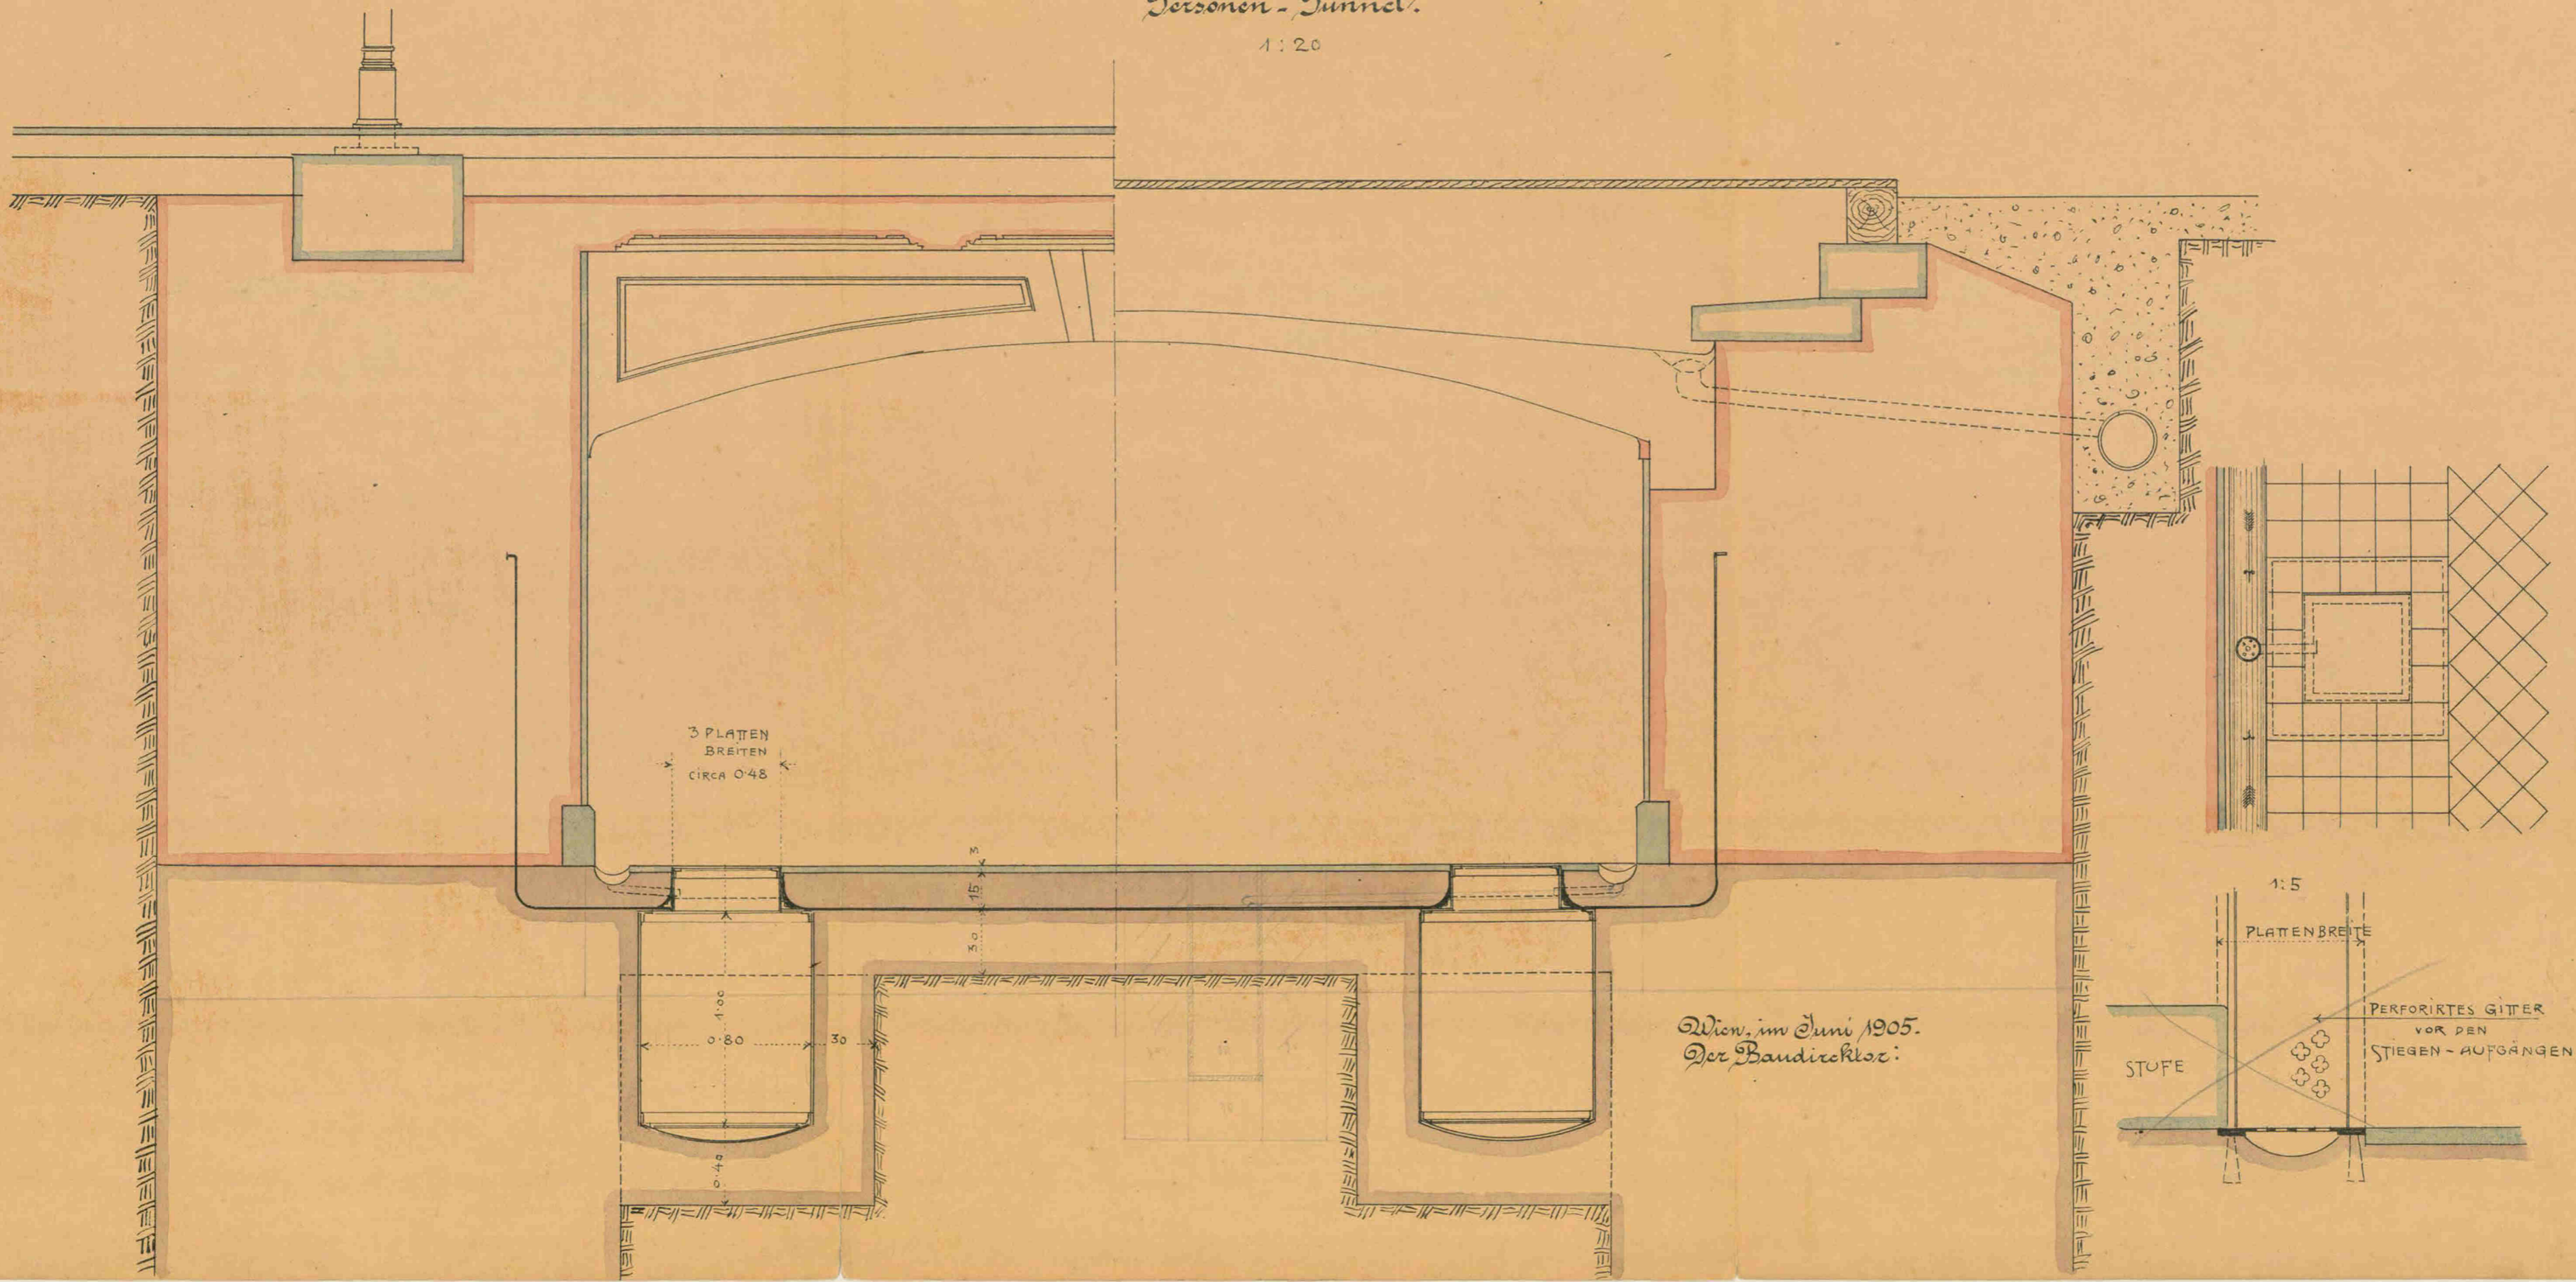
BŘECLAV - OSOBNÍ PODCHOD  
NÁDRŽE

Bahnhof Lundenburg.  
Personen - Tunnel.

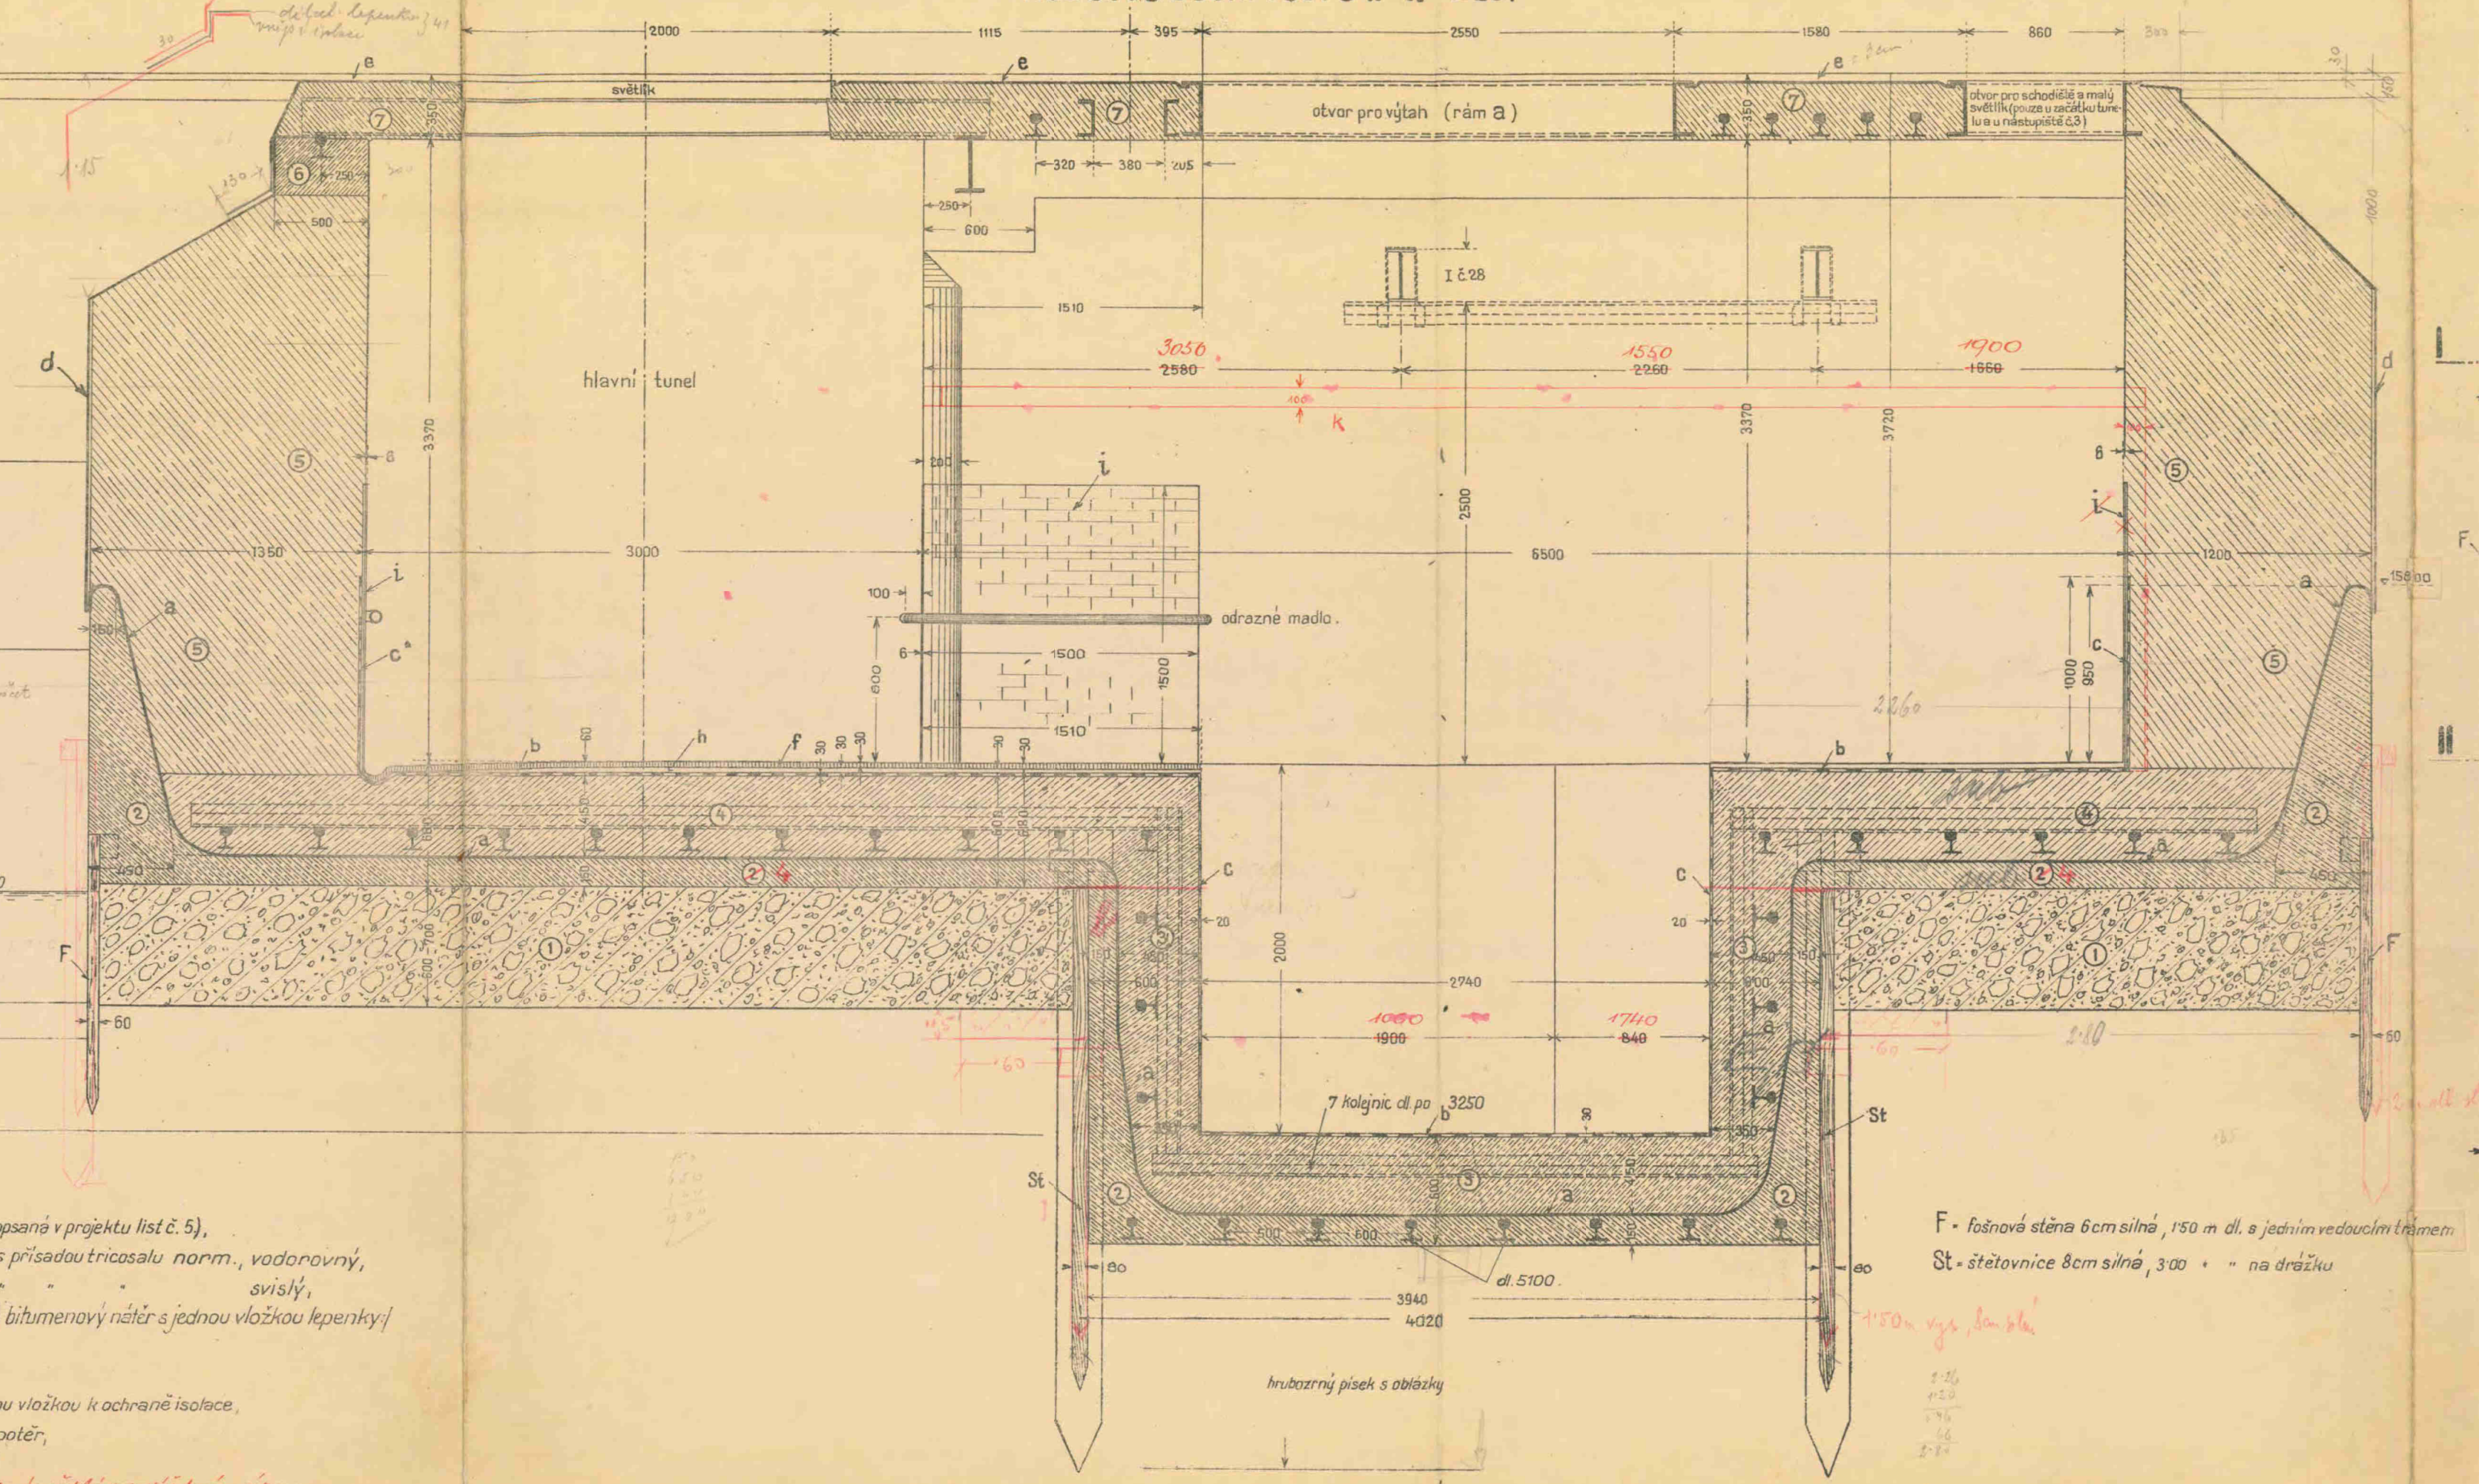
Řez osou boční větve II-II 1:25.

F - fošnová stěna 6cm silná, 150 m dl. s jedním vedoucím trámem.  
St - štetovnice 8cm silná, 300 \* \* na drážku

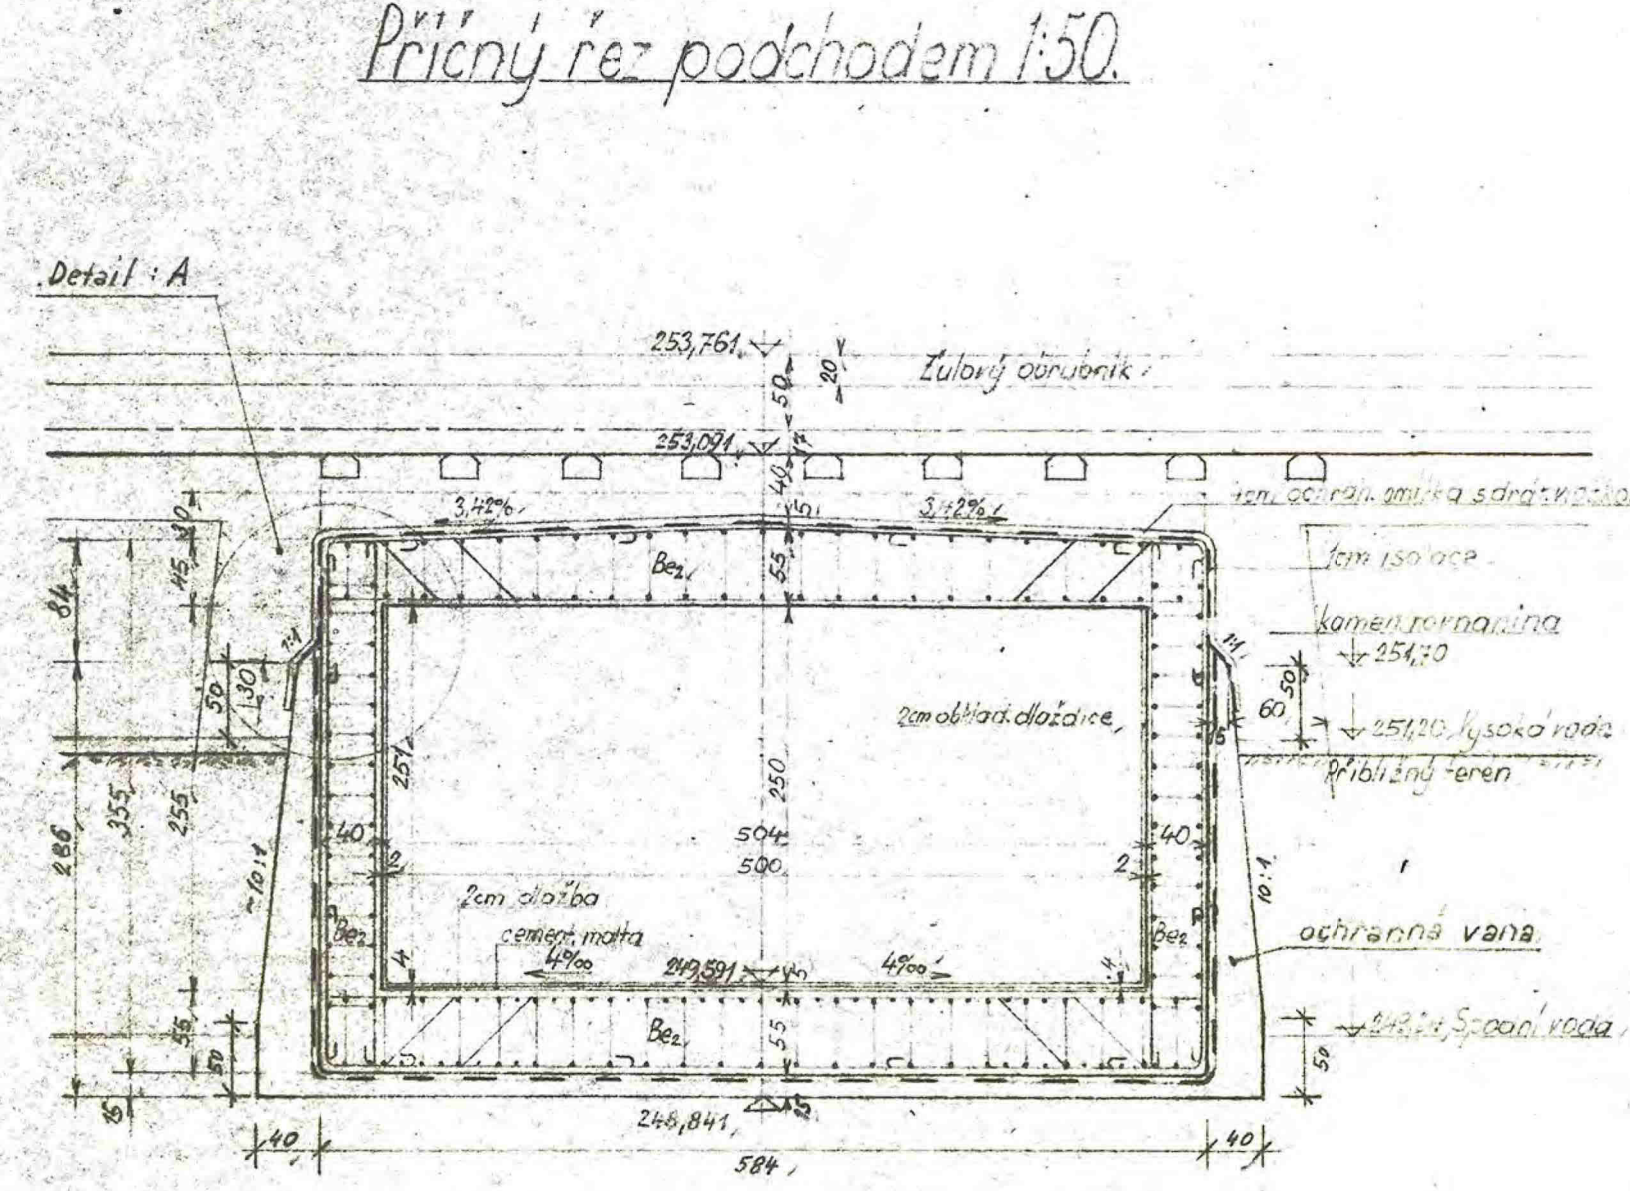
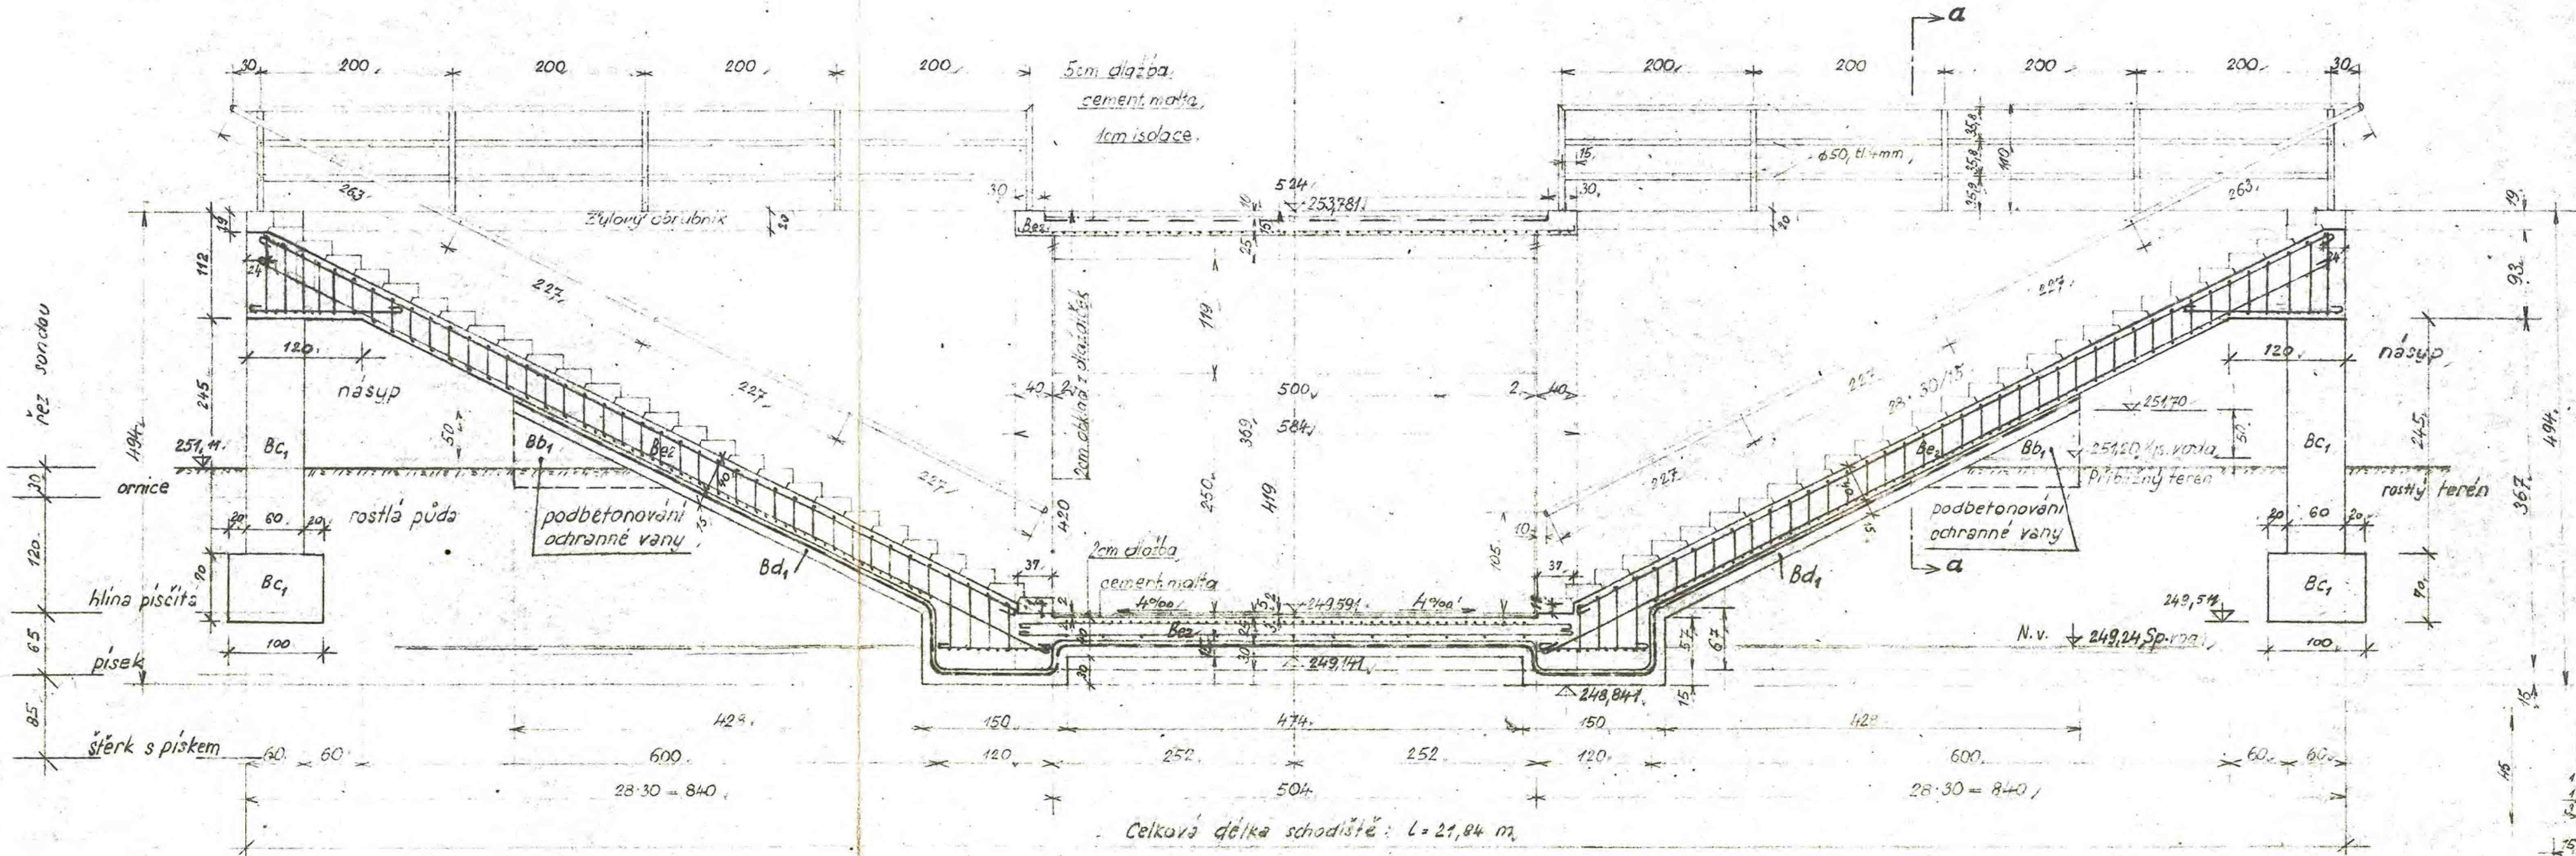
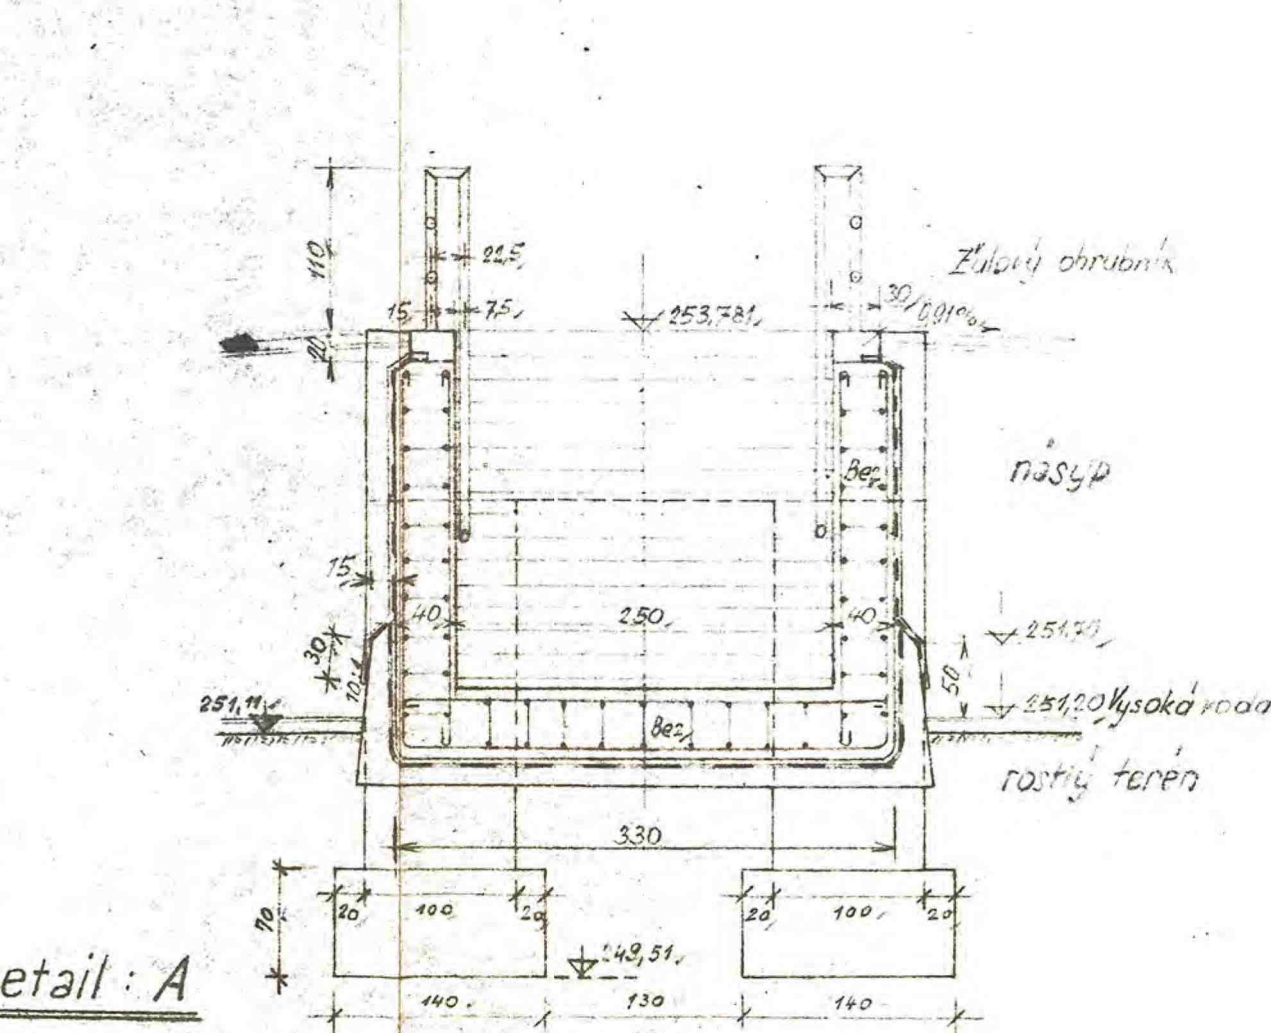
PODCHOD TIŠNOV - ŘEZY PODCHODEM

Řez schodištěm II. a III. nástupišťe 1:50.

Řez a-a 1:50.

Průčný řez podchodem 1:50.

- Výstavba podchodu proběhla v hydroizolační vaně.
- Zajímavý detail přechodu horního SVI na SVI hydroizolační vany – uvedené hydroizolační vrstvy nejsou vzájemně spojeny, pouze se překrývají.
- Hydroizolační vana je vytažena nad úroveň hladiny vody.
- **Důmyslně propracované založení objektu** – nosné podbetonávky hydroizolační vany na schodištích, základové pilíře na koncích schodišť pro eliminaci sedání (respektive pro eliminaci nerovnoměrného nebo nadměrného sedání) schodišťových ramen.
- Pečlivě promyšlený detail pro ochranu dilatačních spár.

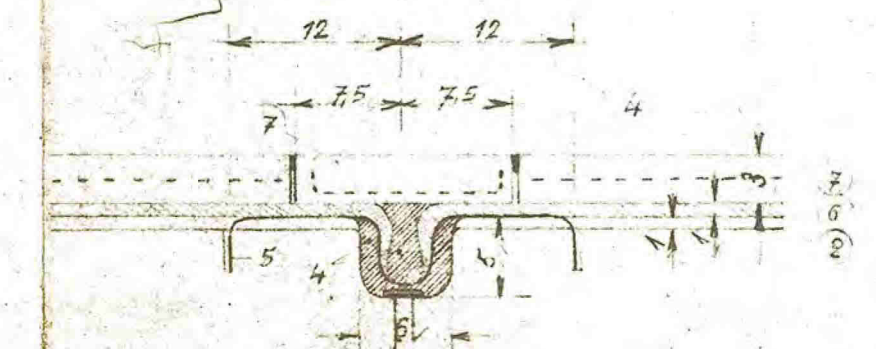
Kryt dilat. spáry 1:5

Detail: A

Isolace 1:20

- 1 Lepenka
- 2 Vyrovňovací emulze
- 3 Zlazený plech 30mm šir, 5mm tl.
- 4 Placna ztvrdlá těsnící hmota
- 5 Otvřený (hliníkový) plech 400mm šir, 2mm tl.
- 6 Isolace
- 7 Ochrana vrstva s drát vločkou.

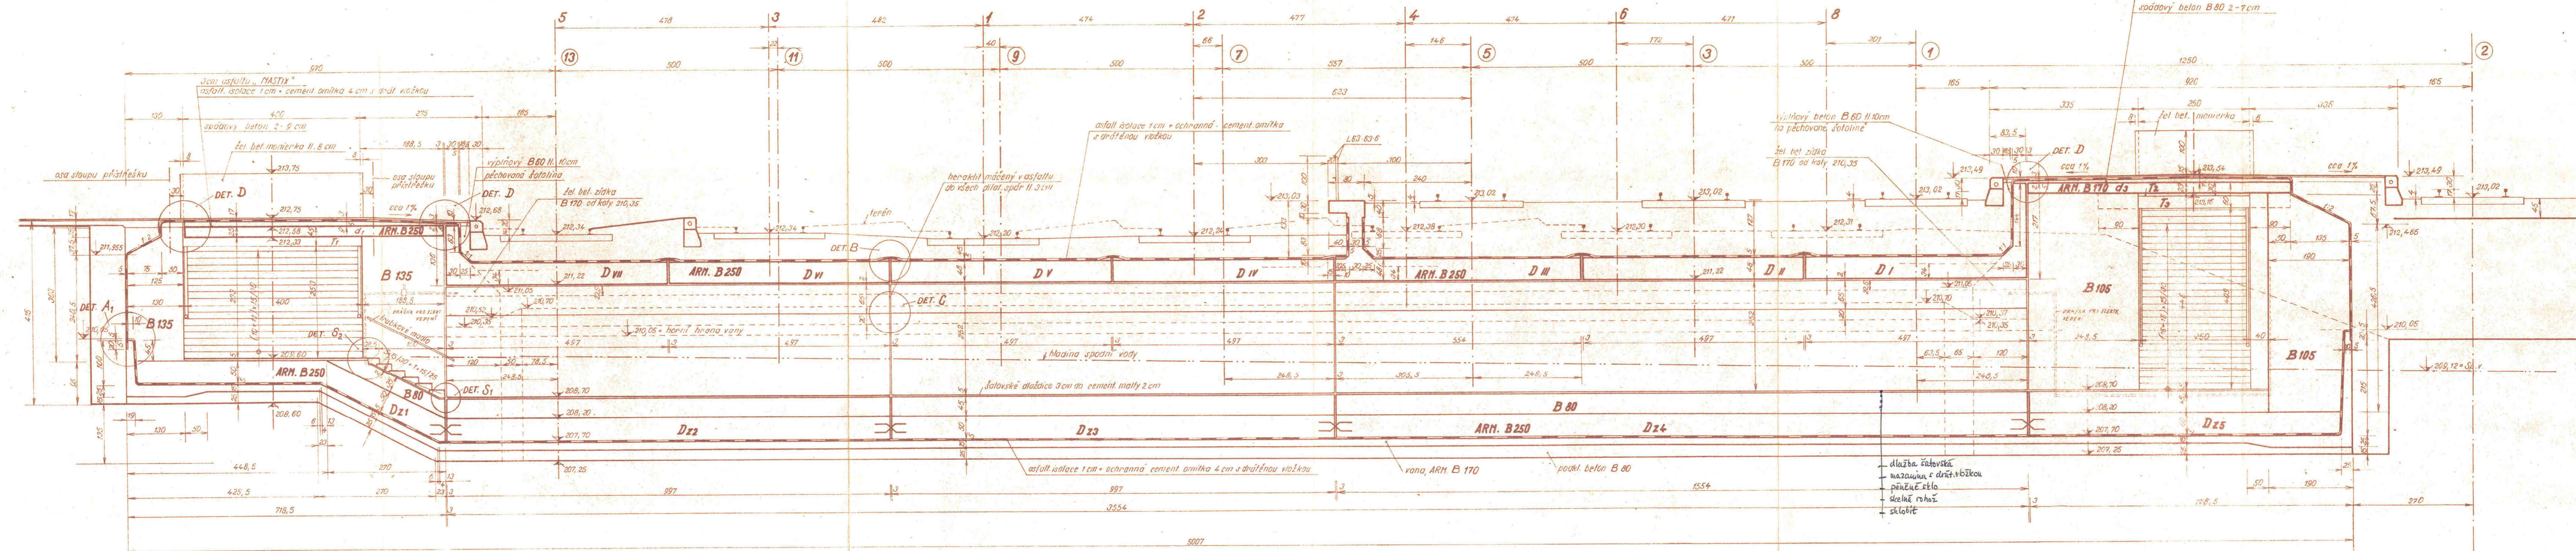
Podélný řez 1:50

uložení kloubů viz plán č. 15

odvodnění potochodu viz plán č. 15

- Výstavba podchodu proběhla v hydroizolační vaně navržené moderním způsobem.
- Hydroizolační vana je vytažena nad úroveň hladiny vody a je založena na podkladním betonu.
- Pro eliminaci poruch hydroizolační vany je vana kompletně železobetonová.
- Zamezení stříhu SVI v místě oddílatovaných schodišť **pomocí vrubových kloubů** v dilatačních spárách hydroizolační vany.
- Promyšlené založení oddílatované horní části ramene schodišť.
- Klasický detail napojení hydroizolace - hydroizolace rubu je napojena klasickým detailem překrytí shora na hydroizolaci hydroizolační vany.
- Velmi moderní pojetí eliminace nerovnoměrného sedání mezi dilatačními celky tubusu podchodu v příčném směru pomocí **vrubových kloubů**.
- Realizace výklenku pro čerpadlo v případě poruch SVI.
