HISTORIE NÁVRHU  
PODCHODŮ POD HLADINOU  
PODZEMNÍ VODY

# **1. HISTORIE NÁVRHU PODCHODŮ POD HLADINOU PODZEMNÍ VODY**

## **1.1 OBECNÝ POPIS ŘEŠENÉ PROBLEMATIKY**

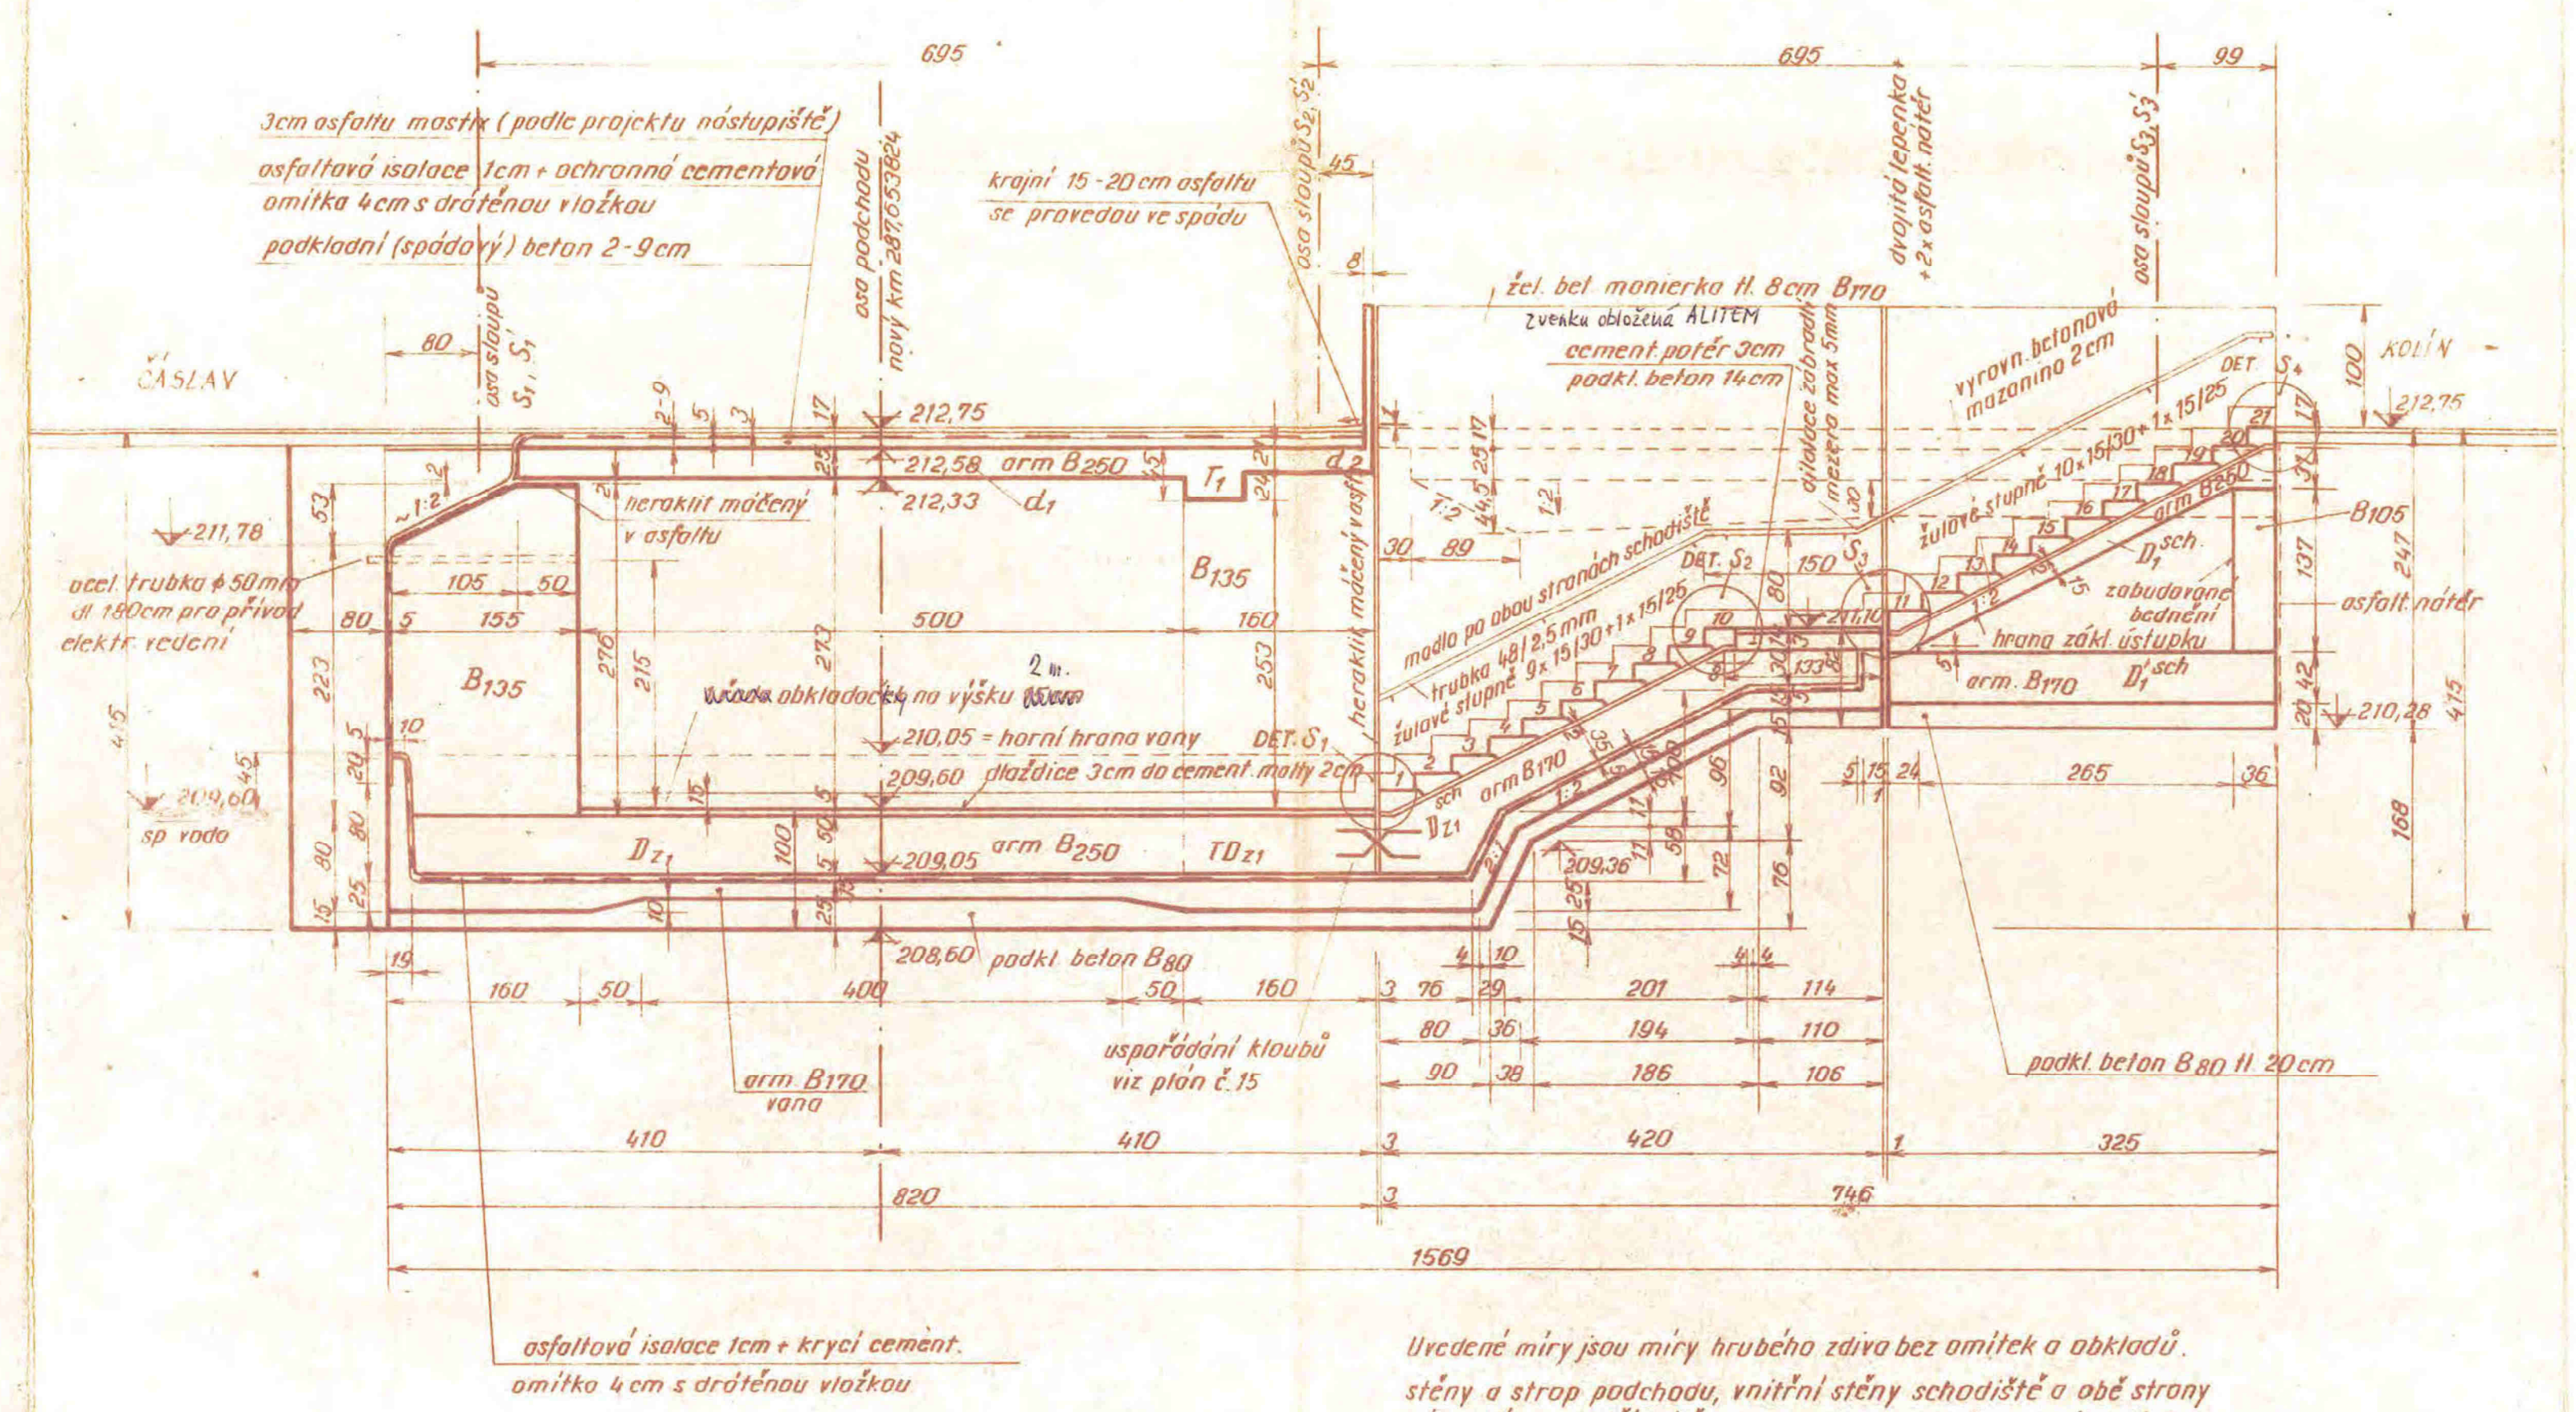
Podélný řez schodištěm na 1. nástupišti 1:50

Uvedené míry jsou míry hrubého zářiva bez omítek a obkladů.  
stěny a strop podchodu, vnitřní stěny schodiště a obě strany  
zabradlí se opatří nátěrem barvou „Latex“ na omítku tl. 2cm

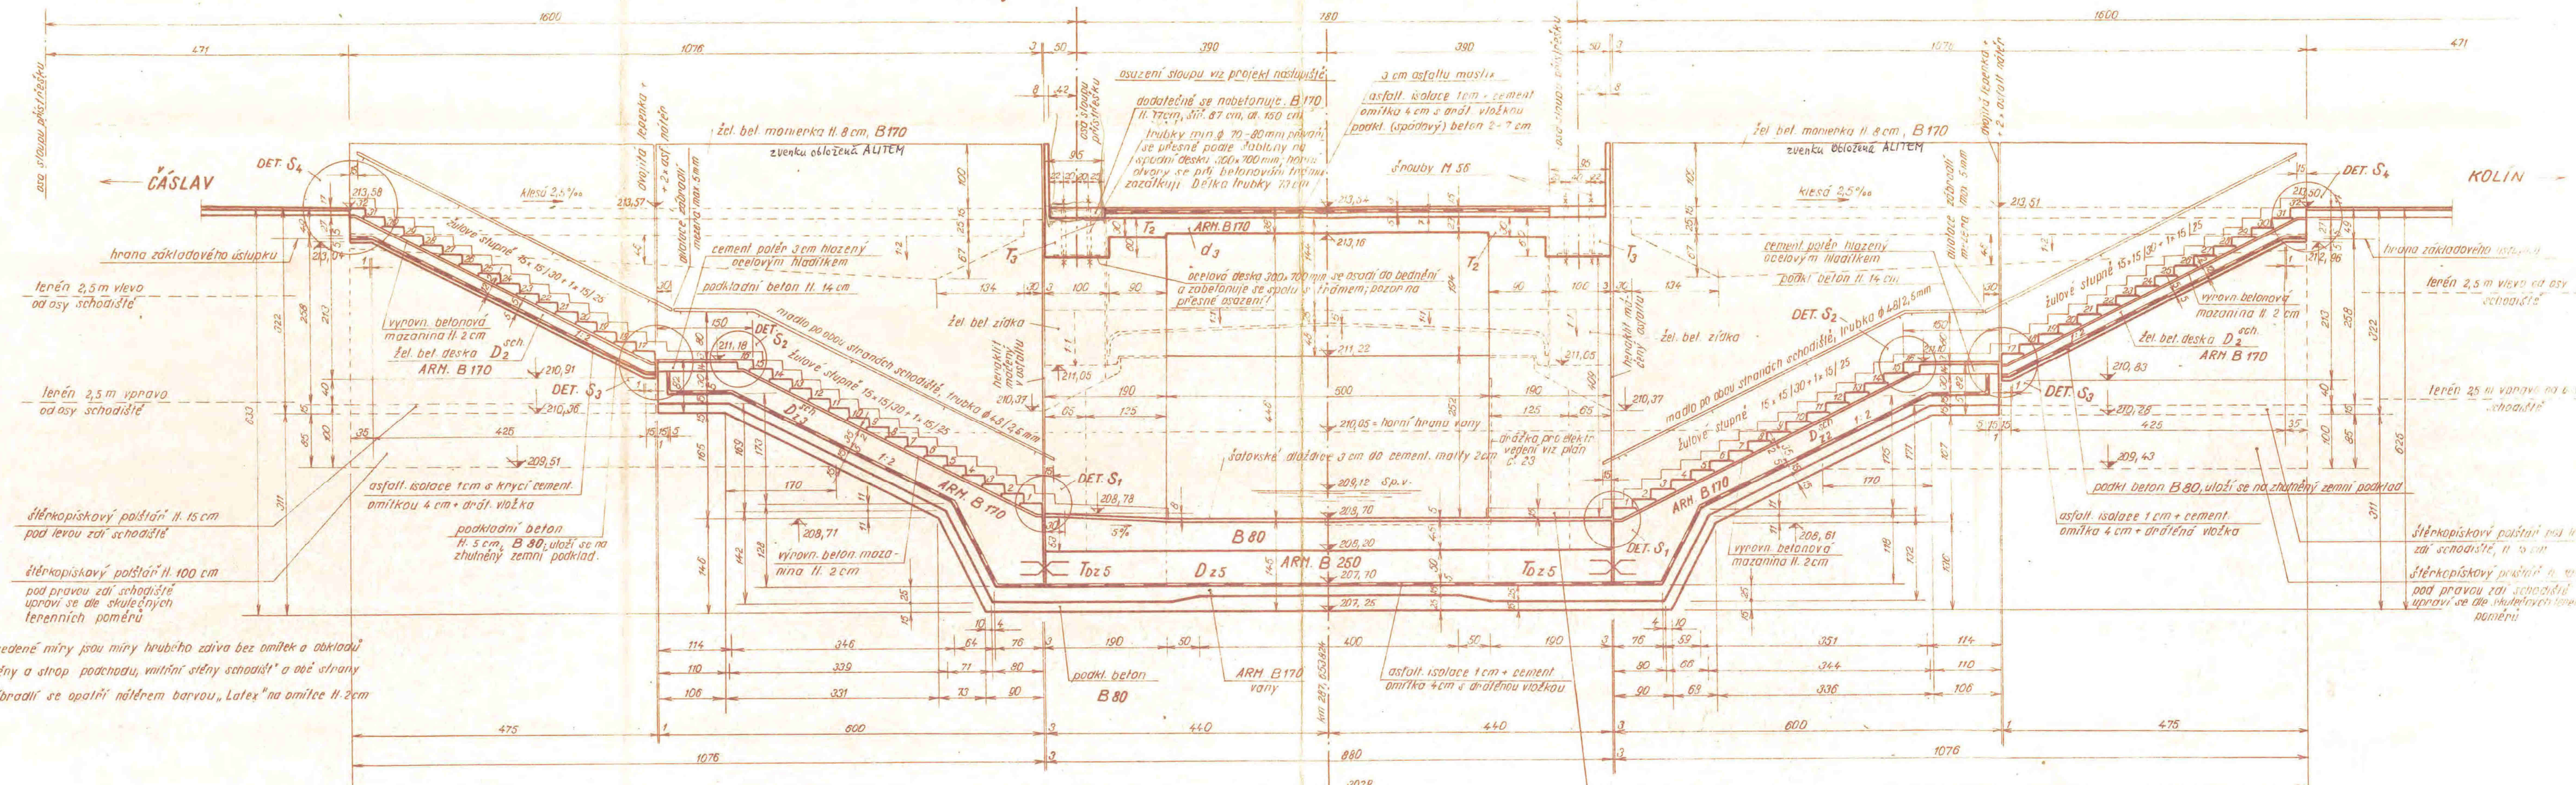
Podélný řez schodištěm na 2. nástupišti 1:50

Uvedené míry jsou míry hrubého zářiva bez omítek a obkladů.  
stěny a strop podchodu, vnitřní stěny schodiště a obě strany  
zabradlí se opatří nátěrem barvou „Latex“ na omítku tl. 2cm

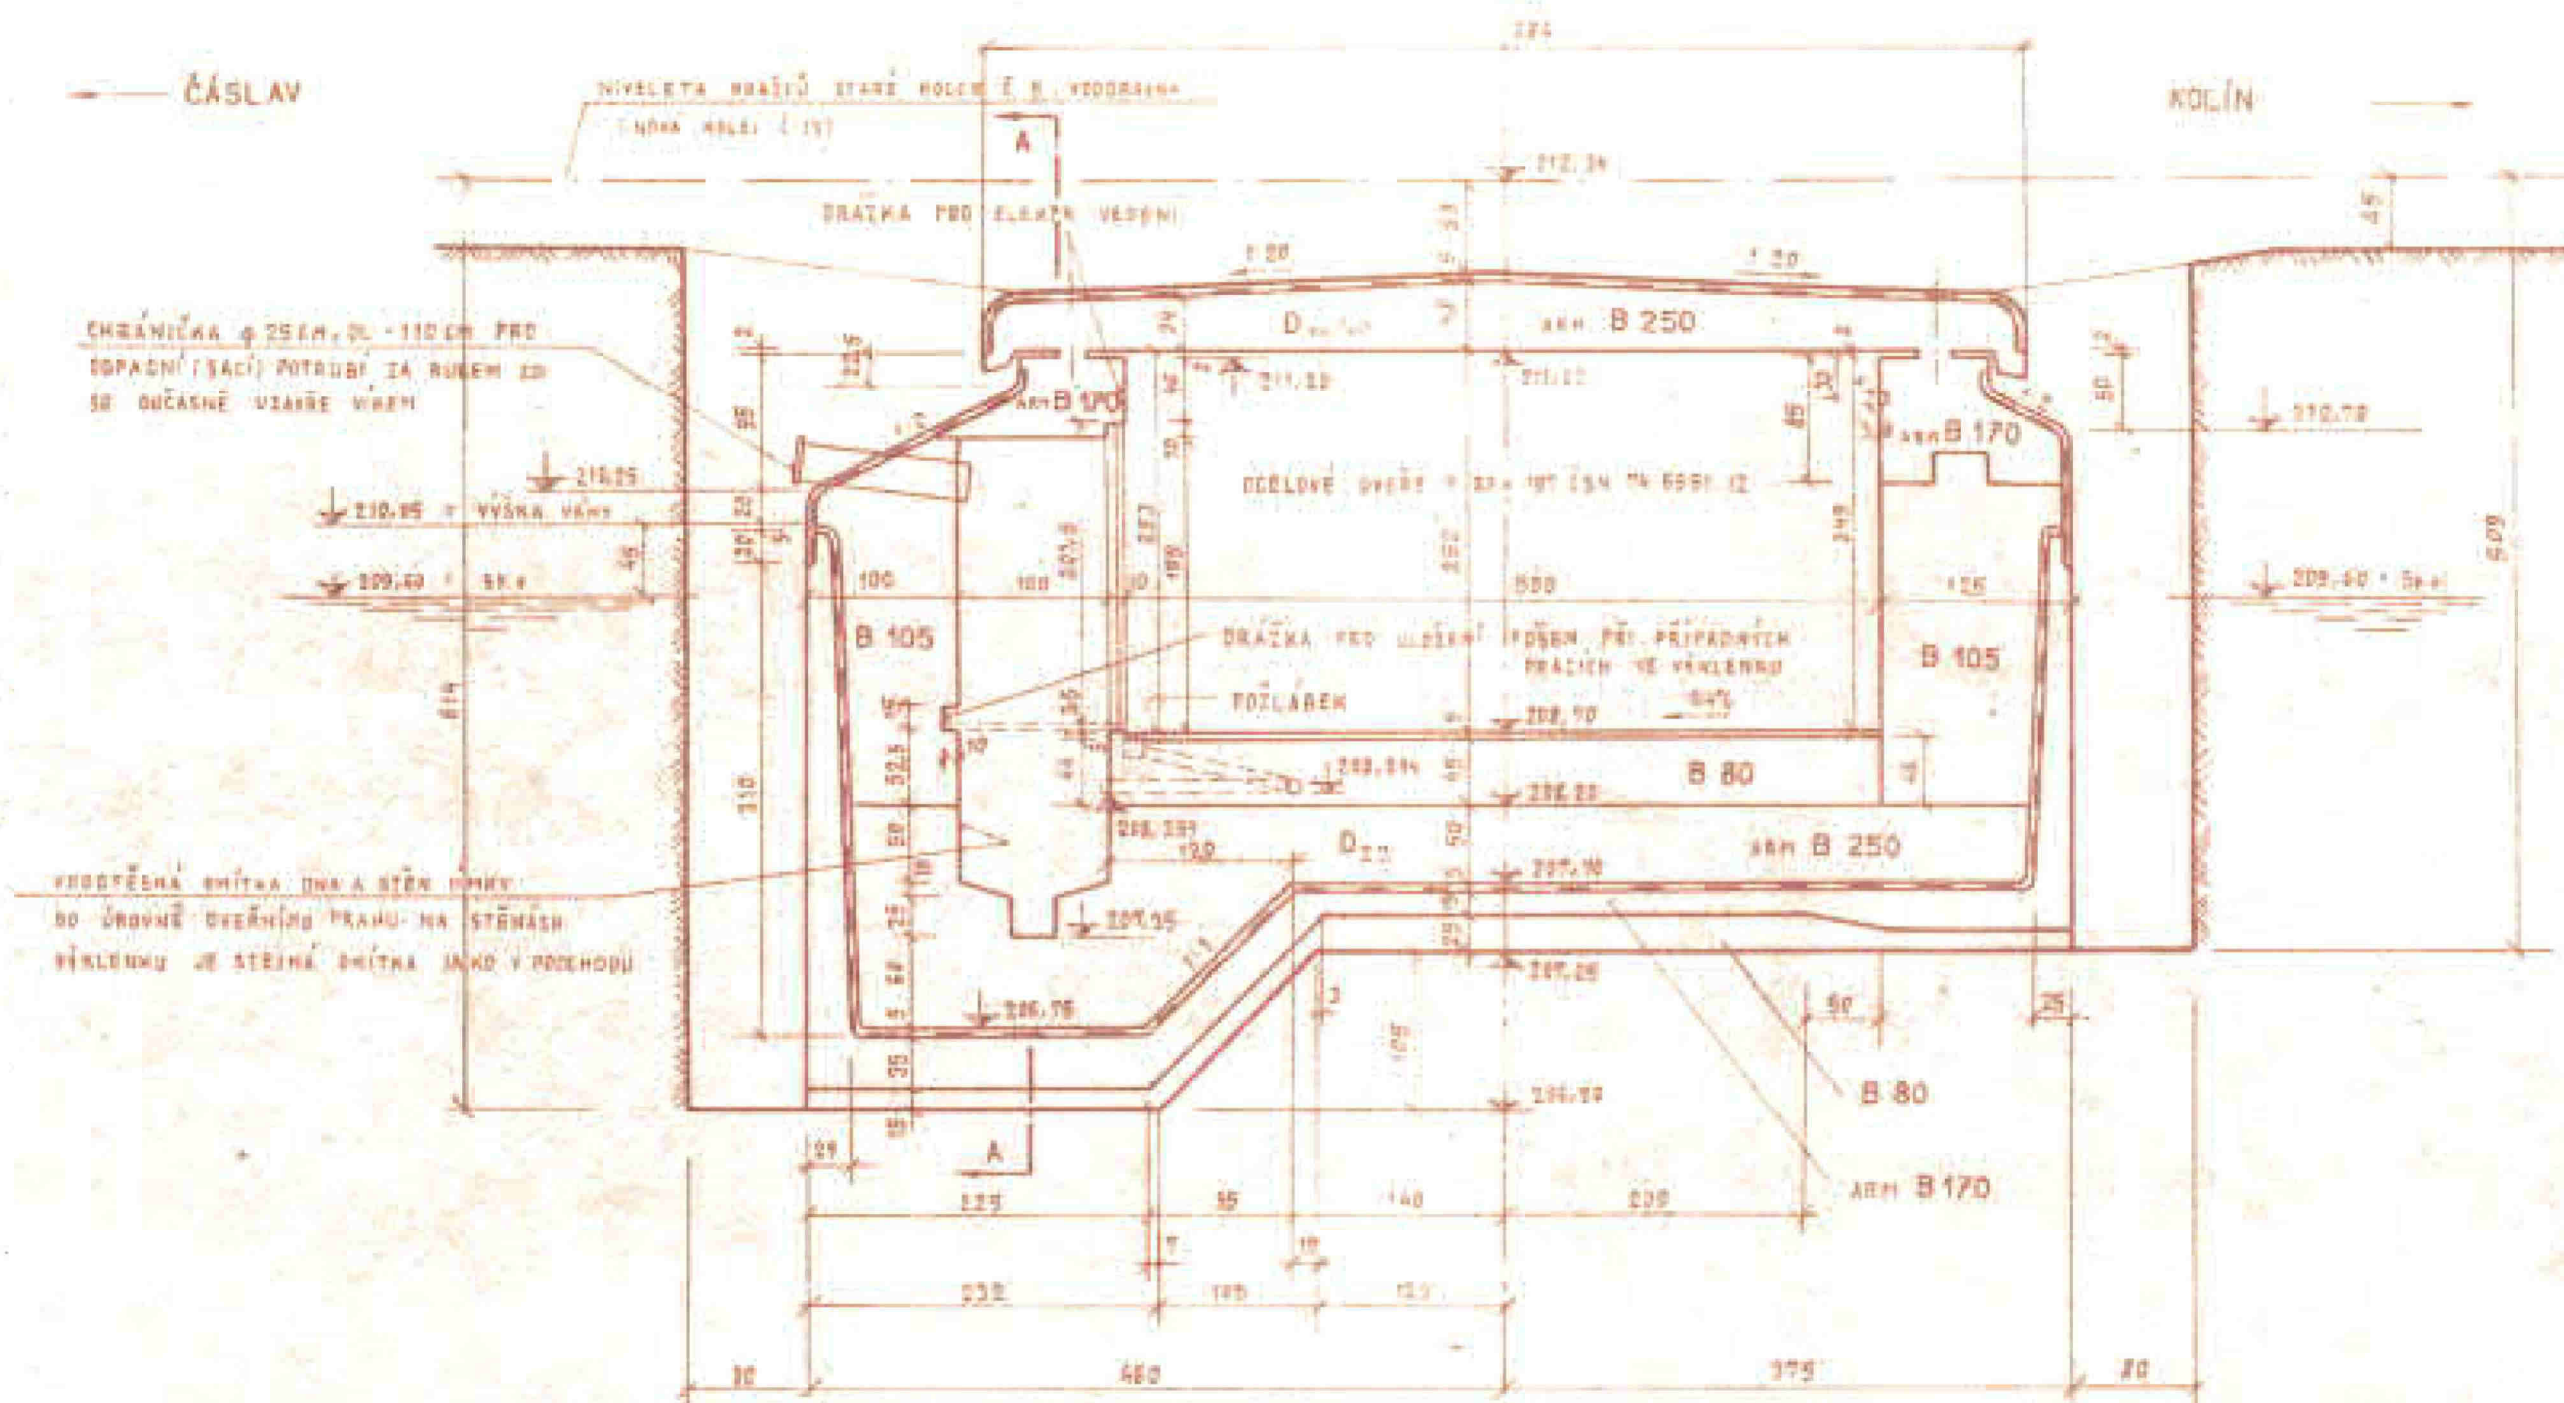
PŘÍČNÝ ŘEZ 1:50

# VÝKLENEK PRO ČERPADLO

VNITŘNÍ ÚPRAVA PODCHODU VIZ PLÁN Č. 2  
UDANÉ MÍRY JSOU MÍRY HRUBÉHO ZDIVA

UPRAVU ODVODNĚNÍ VIZ PLÁNY Č. 7

- Výstavba podchodu proběhla v hydroizolační vaně navržené moderním způsobem.
- Hydroizolační vana je vytažena nad úroveň hladiny vody a je založena na podkladním betonu.
- Pro eliminaci poruch hydroizolační vany je vana kompletně železobetonová.
- Zamezení stříhu SVI v místě oddílatovaných schodišť **pomocí vrubových kloubů** v dilatačních spárách hydroizolační vany.
- Promyšlené založení oddílatované horní části ramene schodišť.
- Klasický detail napojení hydroizolace - hydroizolace rubu je napojena klasickým detailem překrytí shora na hydroizolaci hydroizolační vany.
- Velmi moderní pojetí eliminace nerovnoměrného sedání mezi dilatačními celky tubusu podchodu v příčném směru pomocí **vrubových kloubů**.
- Realizace výklenku pro čerpadlo v případě poruch SVI.

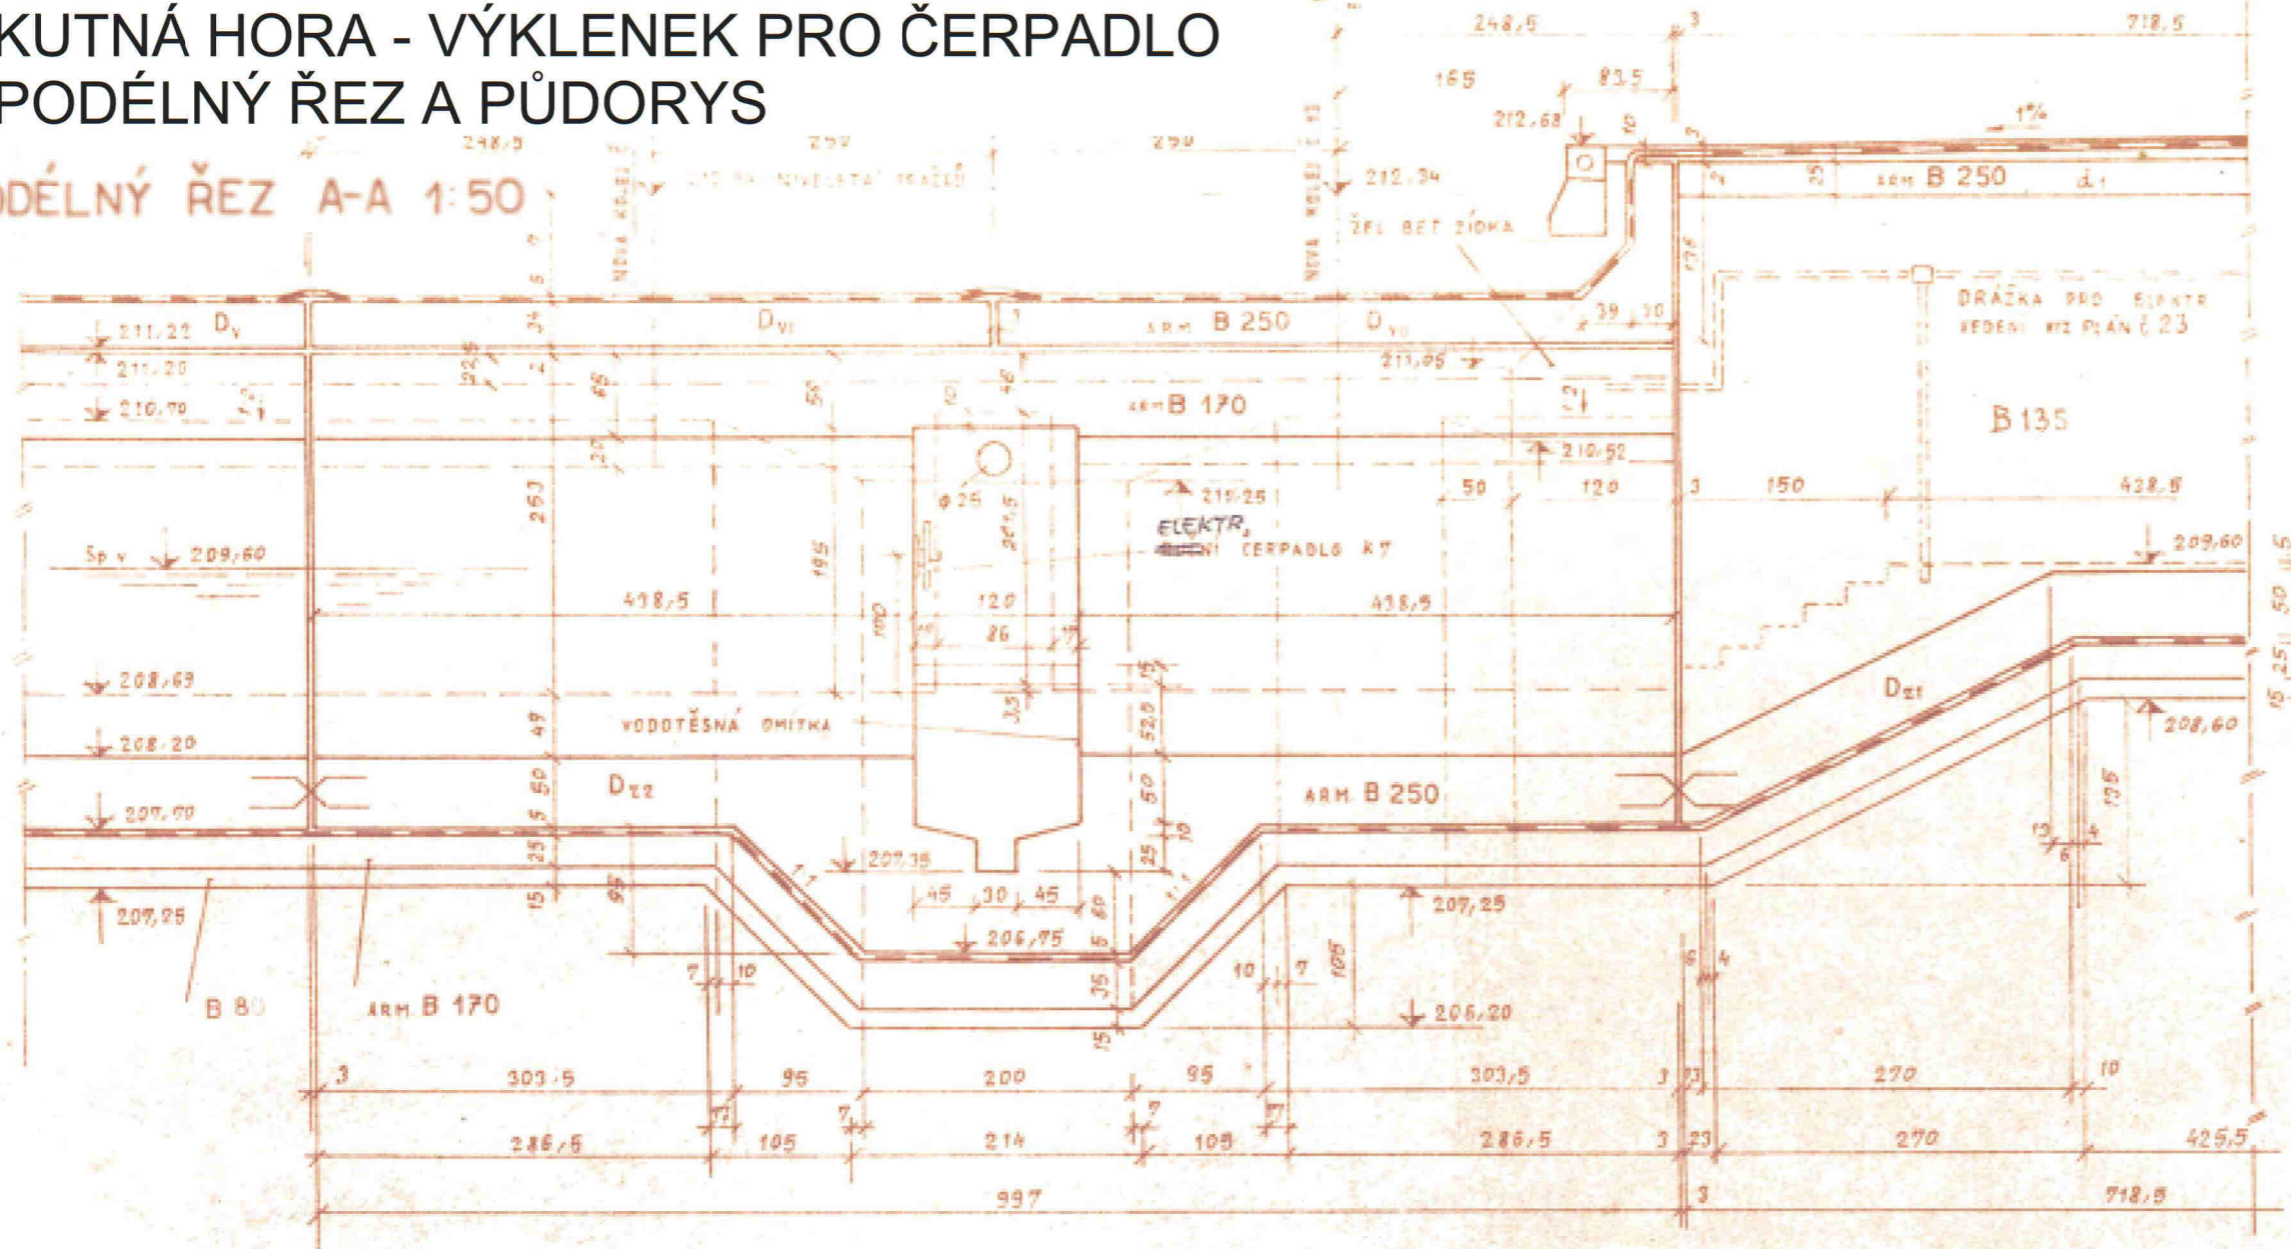
PODÉLNÝ ŘEZ A-A 1:50

# KUTNÁ HORA - VÝKLENEK PRO ČERPADLO PODÉLNÝ ŘEZ A PŮDORYS
