**ZPRÁVA O ZÁSAHU**

Technická pomoc

323602 - HZSp Správy železnic Plzeň

- Proveden průzkum a zjištěno. Na montážní dílně spadlá souprava loko HDV 641 228-2 ze zvedáků. Loko v poloze hrozící převrácením na bok viz foto dokumentace Tereza.
- S Oznamovatelem domluven způsob zajištění loko proti převrácení.
- Použity zvedáky na Loko k zajištění proti pádu podloženo výdřevou.
- Pomocí kurt zajištěna Loko přes obvod ke kolejnicím.
- Jednotka předala místo oznamovateli a upozorněn na možné rizika.

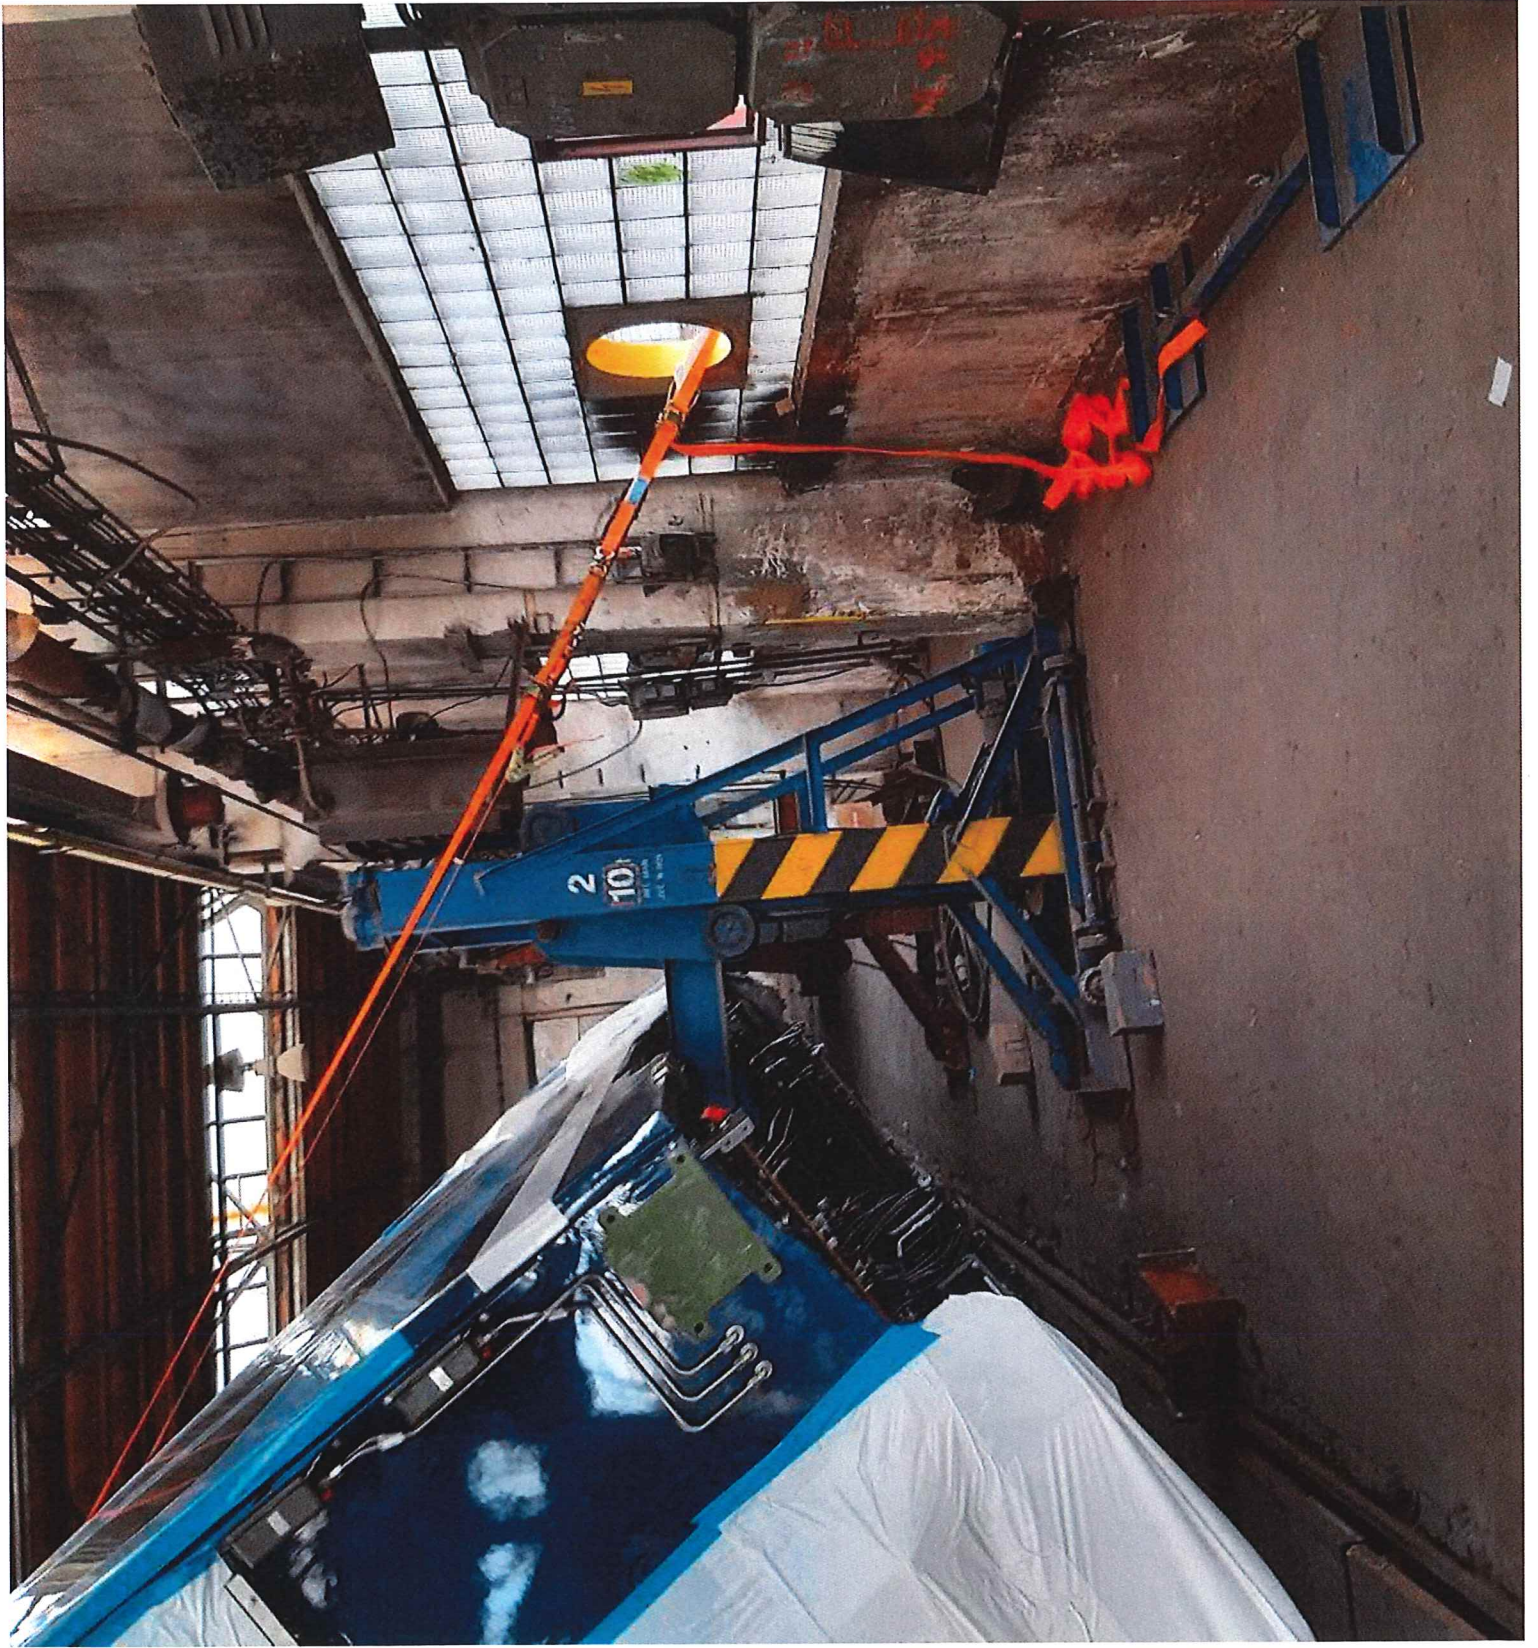
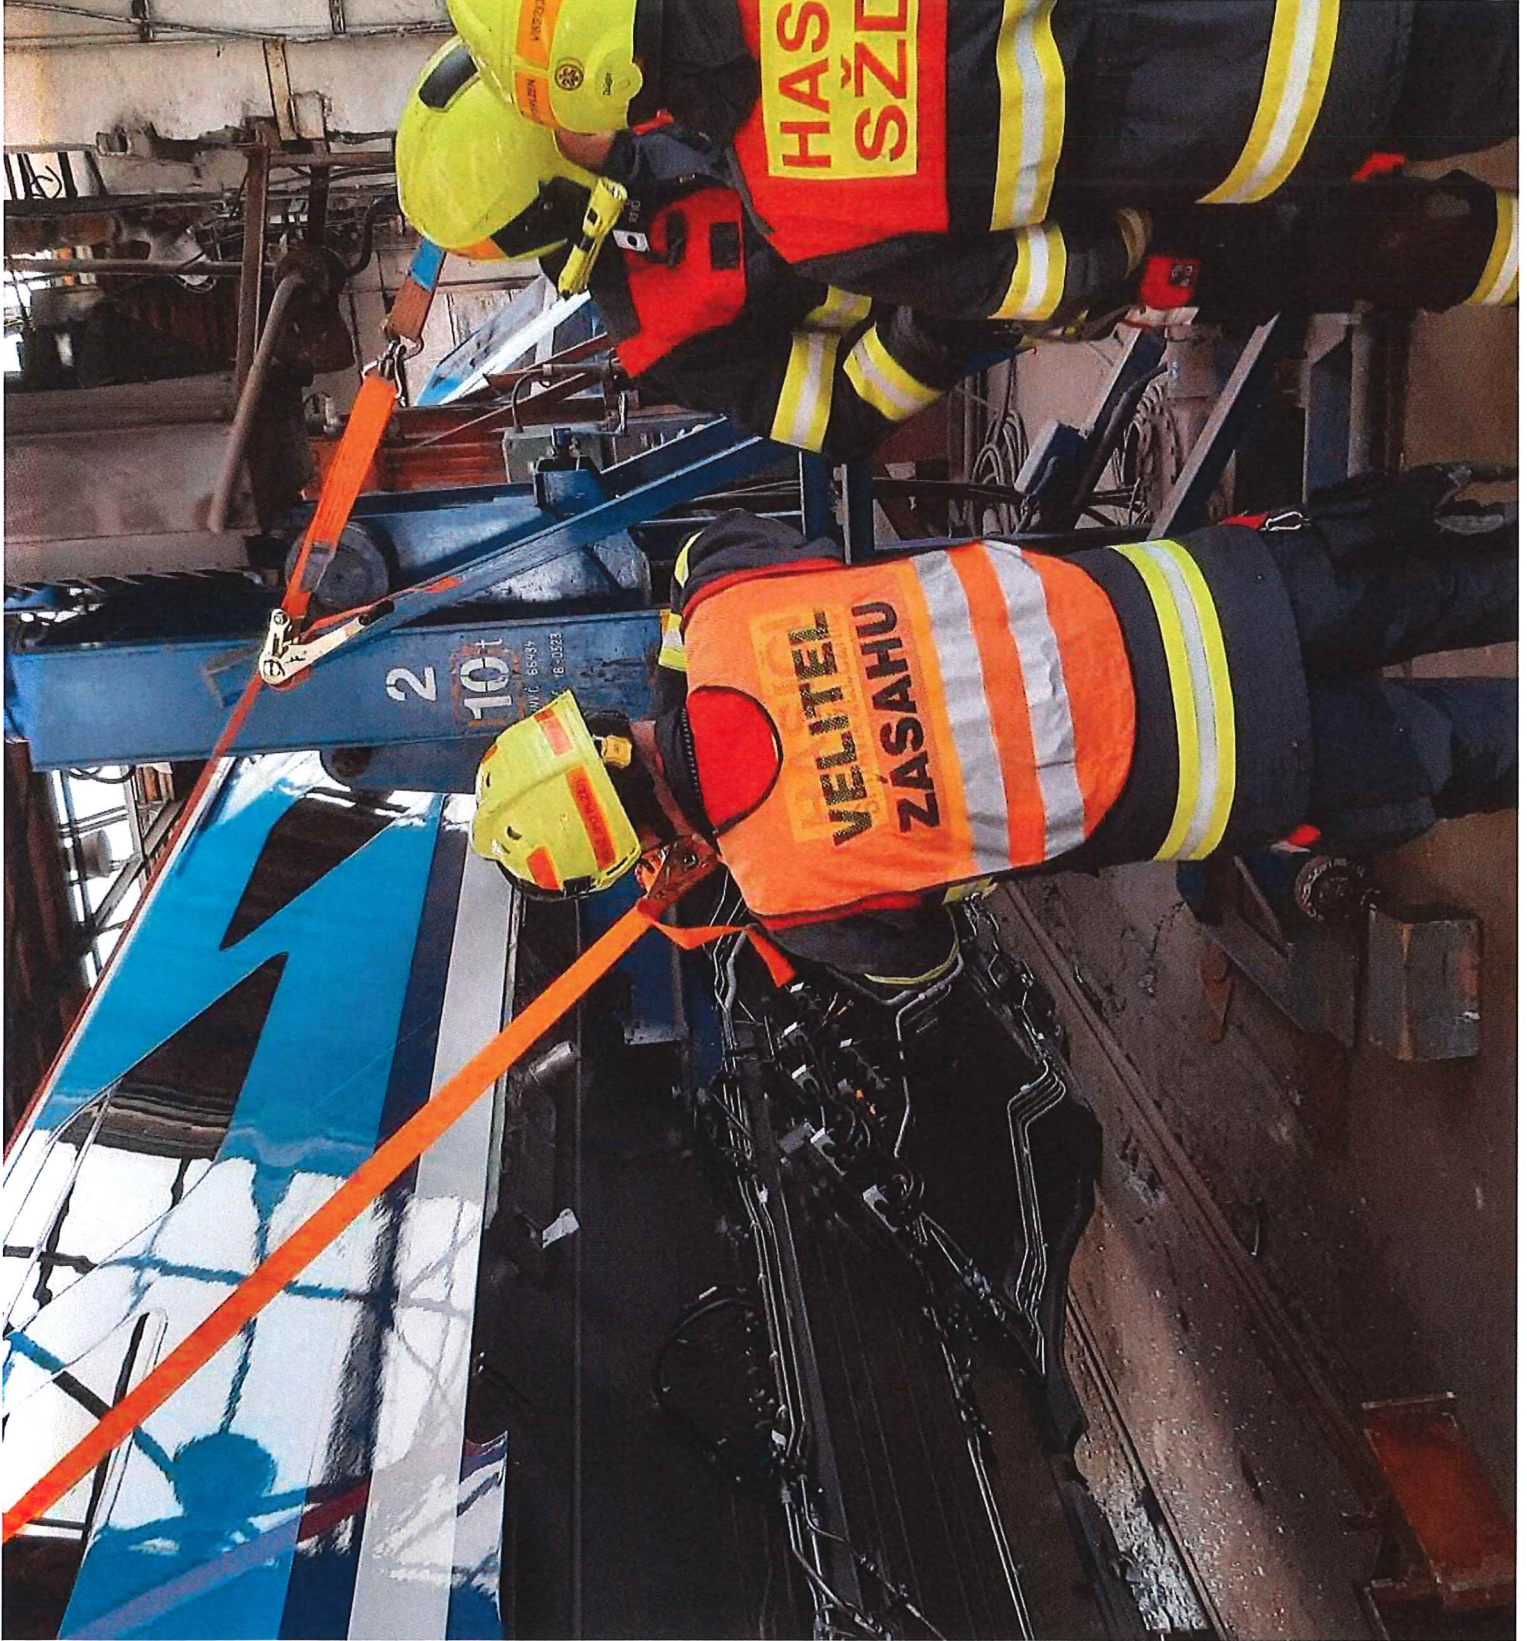
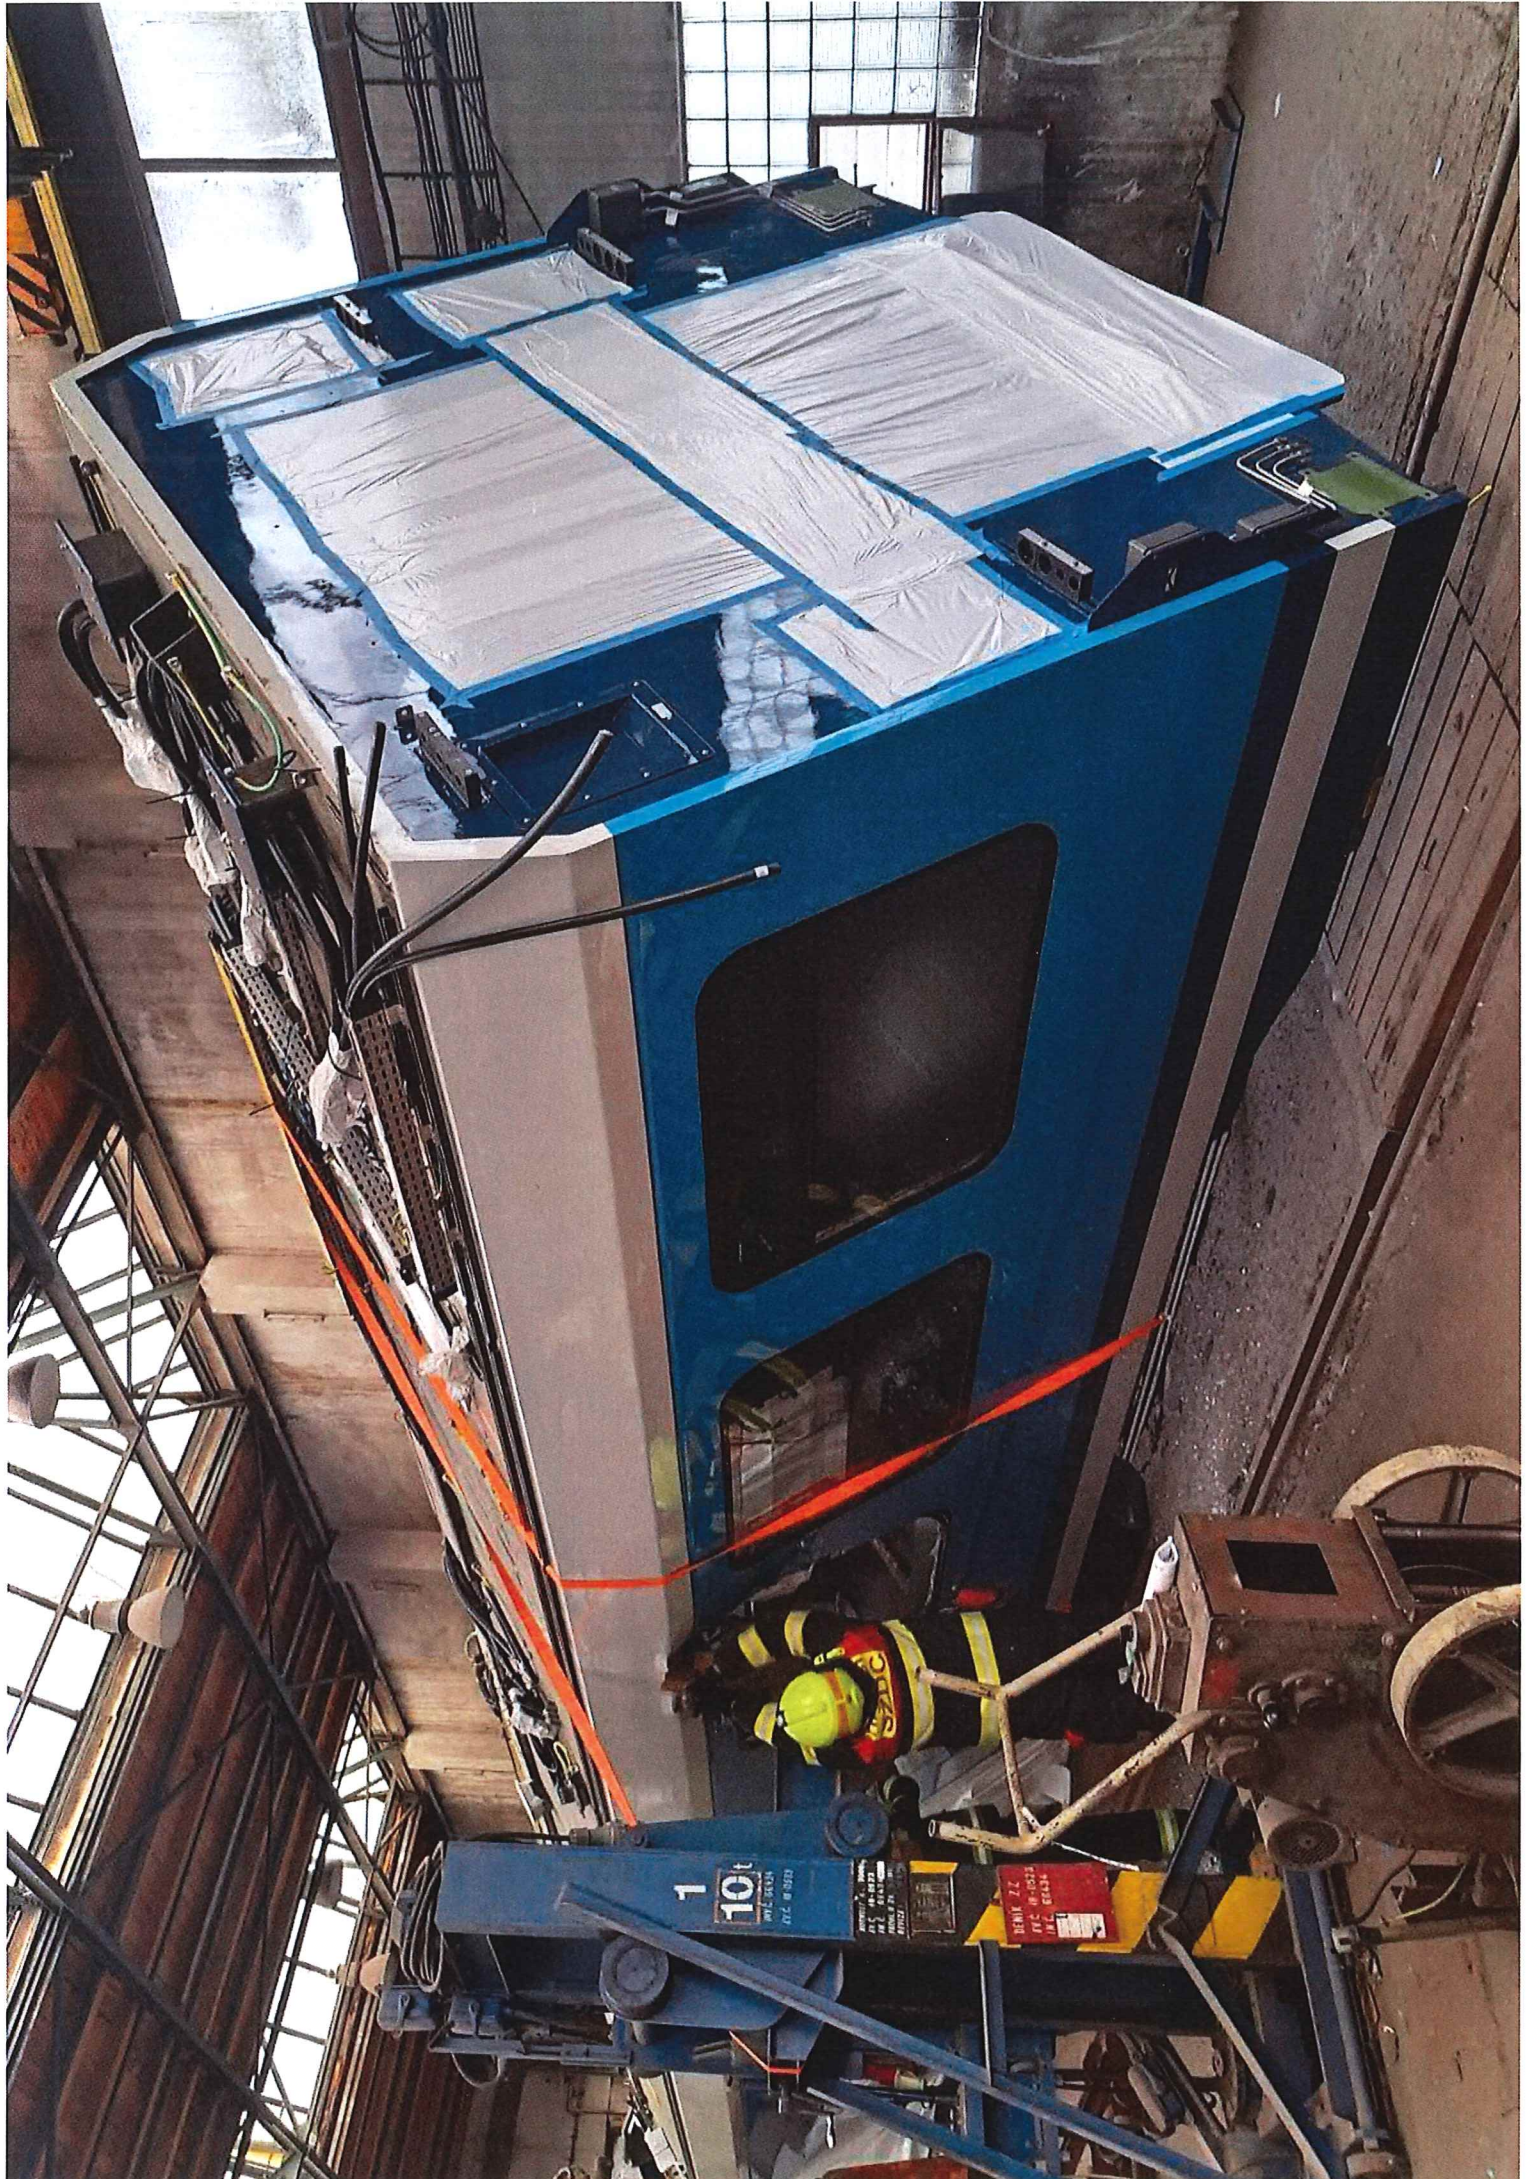
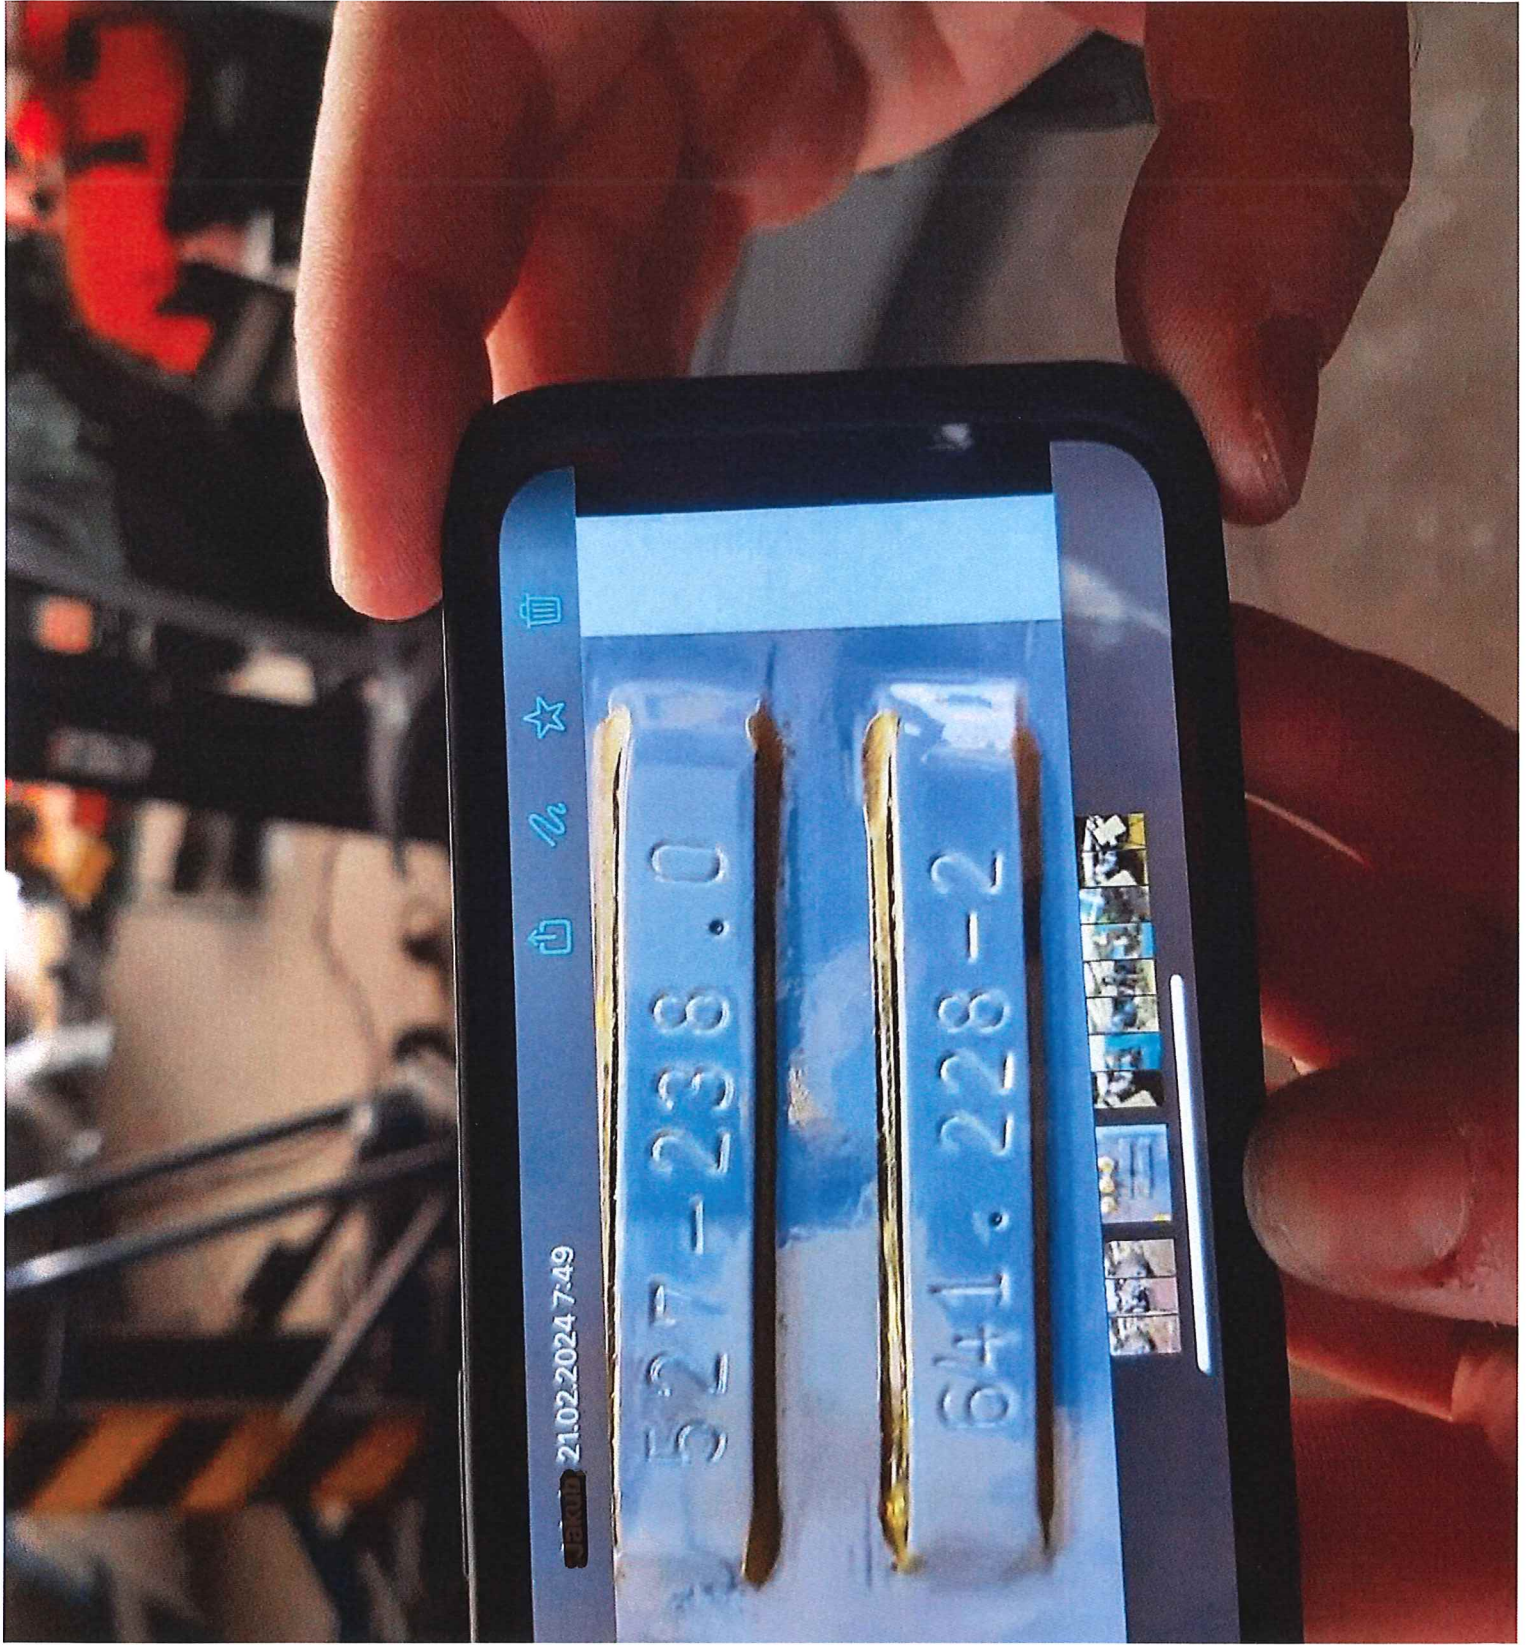
641-228-2

Zpětné ustavení na hevery bude provedeno firmou APB s jeřábem o vysoké nosnosti.
