Analýza efektivity oprav nýtovaných ocelových konstrukcí

Odbor traťového hospodářství (O13), oddělení mostů a tunelů

prosinec 2023

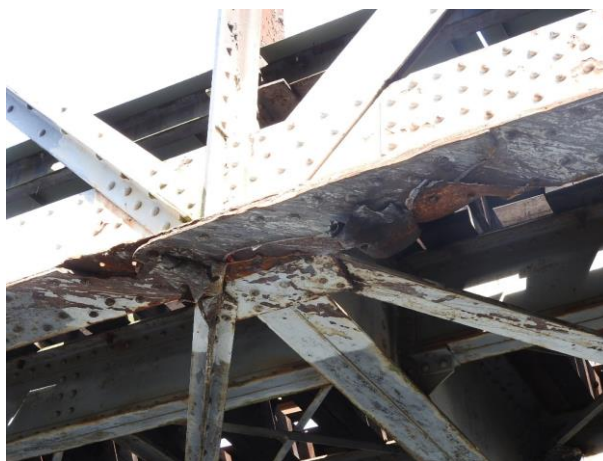
Obr. 18: Rýhy a vrypy
Most v km 29,319 trati Dobříš – Vrané n.V.(č. 19)

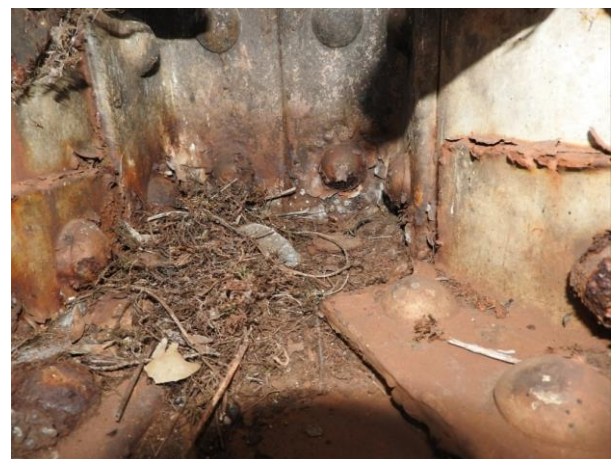
- PKO porušená z cca 15 % (stupeň prorezavění Ri 5 dle ČSN EN ISO 4628-3) – viz *Obr. 1*
- Nátěr je zašlý, znečištěný vegetací, místy se odlupuje a prostupuje koroze – viz *Obr. 2, 3*
- V koutech a na vodorovných plochách se drží nečistoty – viz *Obr. 4*
- Styčnickové plechy a horní úhelníky ztužení místy oslabené korozí o cca 1 mm
- Hlavy nýtů v místech s poškozenou PKO oslabené korozí o cca 1 mm
- Ložiska zašlá, mírně korodují
- Mostnice místy popraskané, cca 70 % nahnílých

Obr. 4: Nečistoty v zákoutích

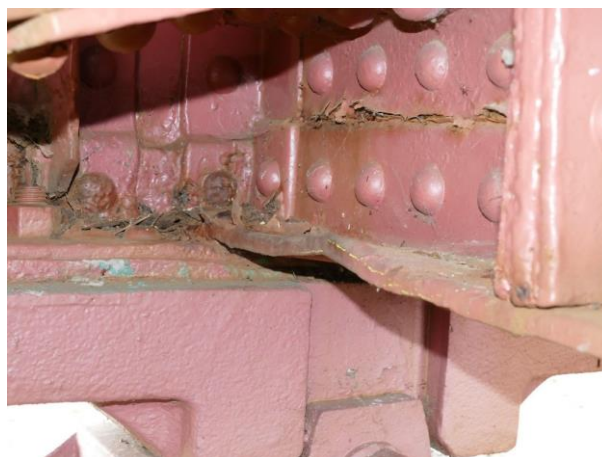
Obr. 2: Deformace úhelníku příčnicku

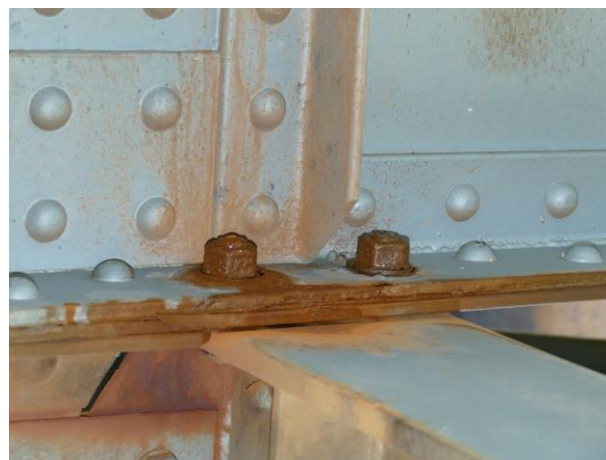
- PKO porušená pouze jednotlivě, do 1 % plochy (stupeň prorezavění Ri 3 dle ČSN EN ISO 4628-3), lokálně prostupuje koroze
- Trhliny na podélnících ve svarech mezi výztuhami a horní pásnicí na 7 místech – viz *Obr. 1*
- Povolené šrouby ve 2 místech napojení podélníku na příčník – viz *Obr. 2*
- Mezi dvojicemi úhelníků napojení příčníku na svislice a podélného ztužení hlavních nosníků narůstá štěrbinová koroze – viz *Obr. 3*
- Ložiska na pilíři P01 zapřená do závěrné zdi – viz *Obr. 4*
- Na ložisku na pilíři P01 utržen čep válce, čepy ostatních deformované – viz *Obr. 4*

Obr. 2: Povolené šrouby v napojení podélníku

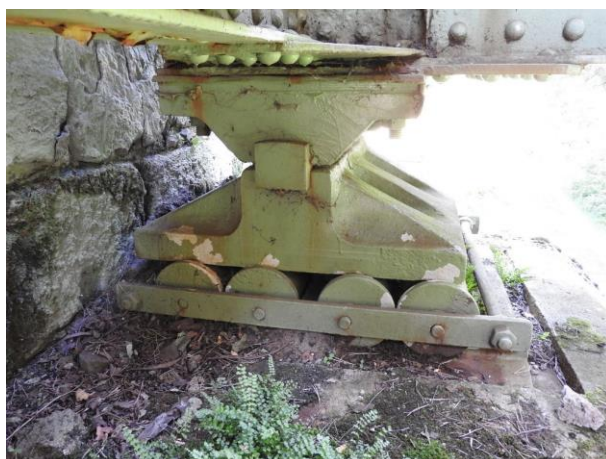
- PKO porušená na 15 % plochy (stupeň prorezavění Ri 5 dle ČSN EN ISO 4628-3), znečištěná
- Ztráta přilnavosti vrchní nátěrové vrstvy, plošné odlupování – viz *Obr. 3*
- Stojiny koutových výztuh nad horními pásnicemi příčníků zcela zkorodované
- Na začátku i konci hlavních nosníků štěrbinová koroze, prvky korozně oslabené až o 5 mm
- Degradace tmelu mezi prvky diagonál, prostupuje spárová koroze
- Postup štěrbinové koroze mezi prvky, zejména u styčnicků
- Ložiska částečně zanesená, utržené čepy válců, na jednom pohyblivém deformované spřáhlo a zkřížené osy válců – viz *Obr. 4*
- Mostnice a pozednice podélně popraskané

Obr. 4: Zkřížené válce, utržené čepy, zanesení

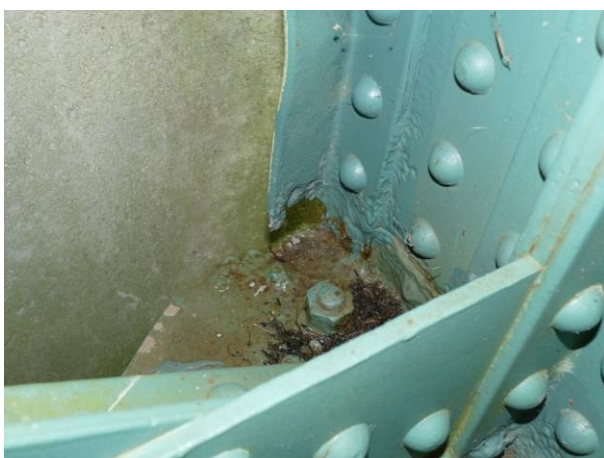
Obr. 3: Deformovaný a oslabený úhelník svislice

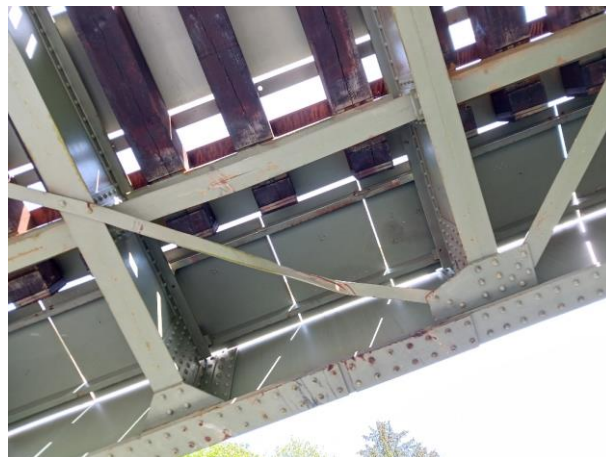
- PKO porušená z cca 1 % (stupeň prorezavění Ri 3 dle ČSN EN ISO 4628-3)
- Na podélnících K03 uvolněné nýty, postupuje korozí – viz *Obr. 1*
- Na pásnici hlavních nosníků K01 vrypy do hloubky až 10 mm – viz *Obr. 2*
- Deformace dolní pásnice hlavních nosníků a krčních úhelníků příčníků i podélníků K01 – viz *Obr. 2*
- Deformace dolního podélního ztužení K01 – viz *Obr. 2*
- Osa vahadla ložiska K03 na P02 posunutá směrem k závěrné zdi
- Mostnice a pozednice podélně popraskané

Obr. 2: Deformované prvky a vrypy (K01)

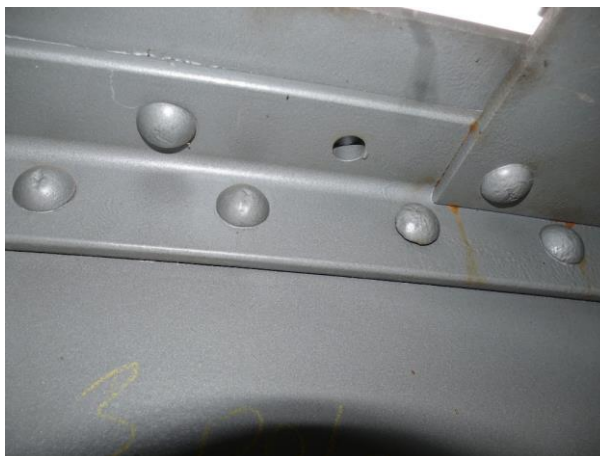
Obr. 2: Chybějící nýt
