ŽELEZNIČNÍ DOPRAVNÍ CESTA 2012

Průzkumné práce, konstrukční řešení a životnost železničního spodku

Praha 27. ÷ 29. března, 2012

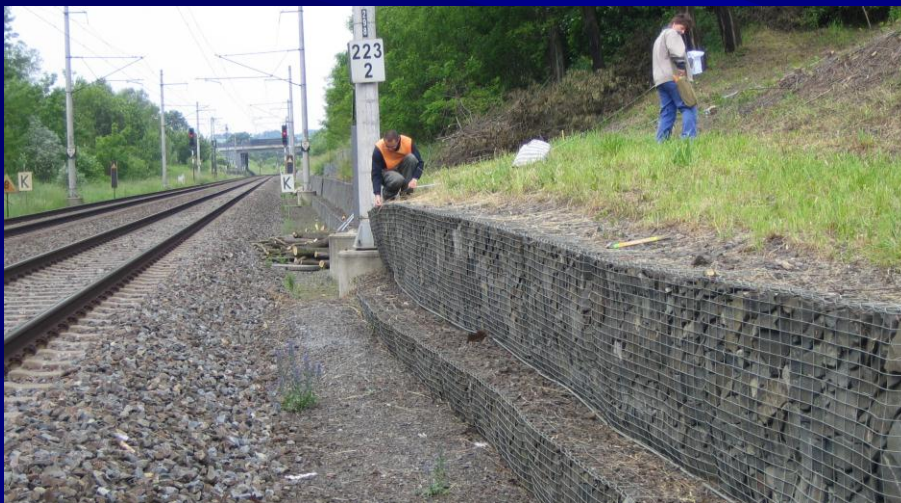
Nevhodné řešení stabilitních poměrů svahu zářezu a jeho nedostatečné odvodnění

Návrh sanace svahu a odvodnění

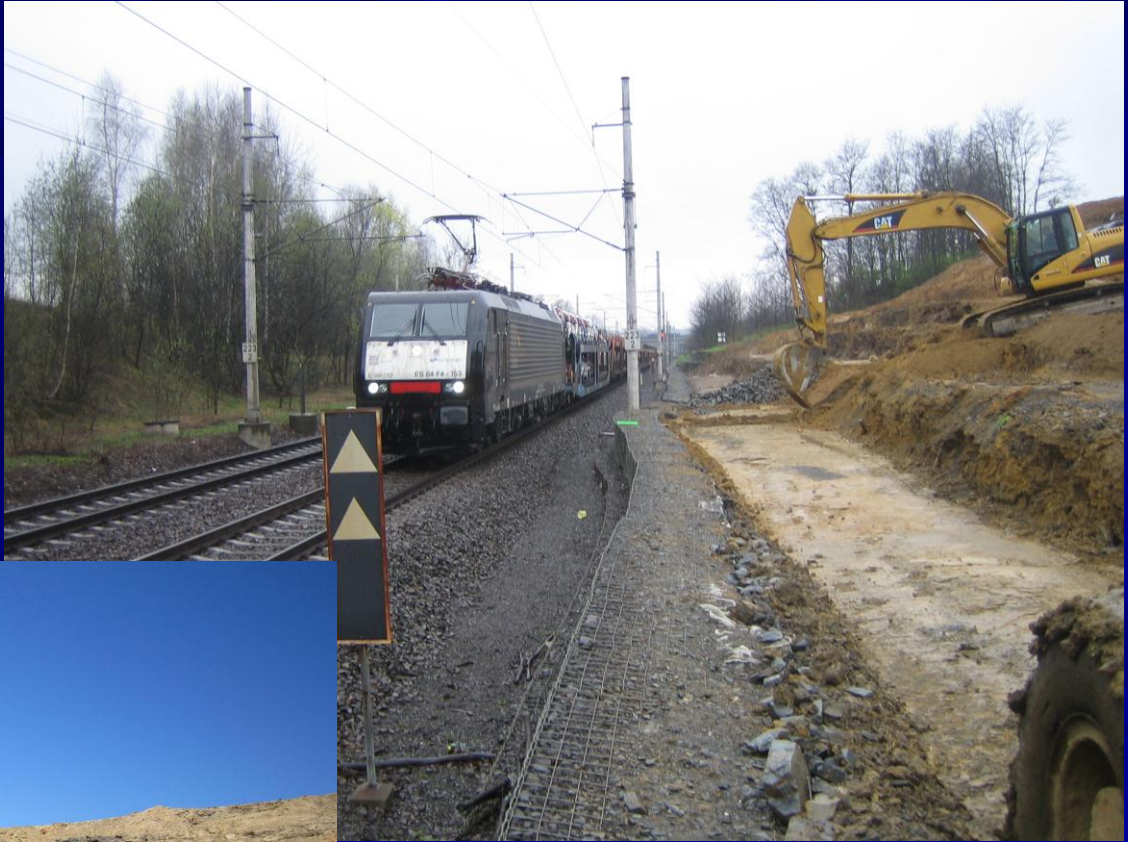
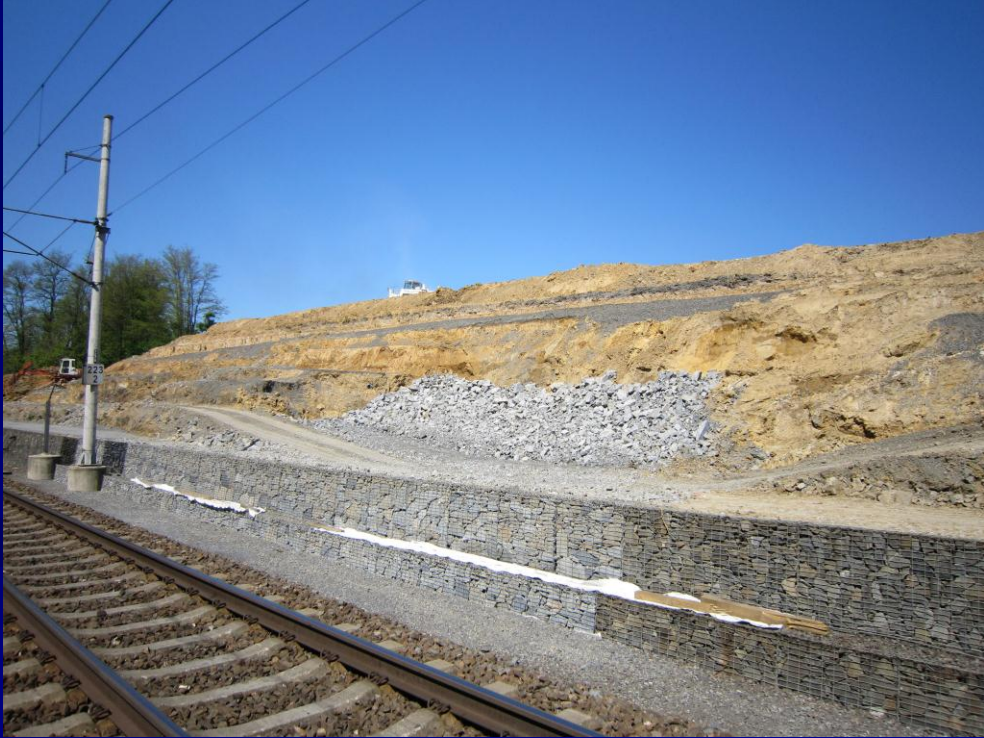
Stav pláne tělesa železničního spodku a kolejového lože

velice nepříznivý vodní režim
nedostatečná tloušťka konstrukčních vrstev

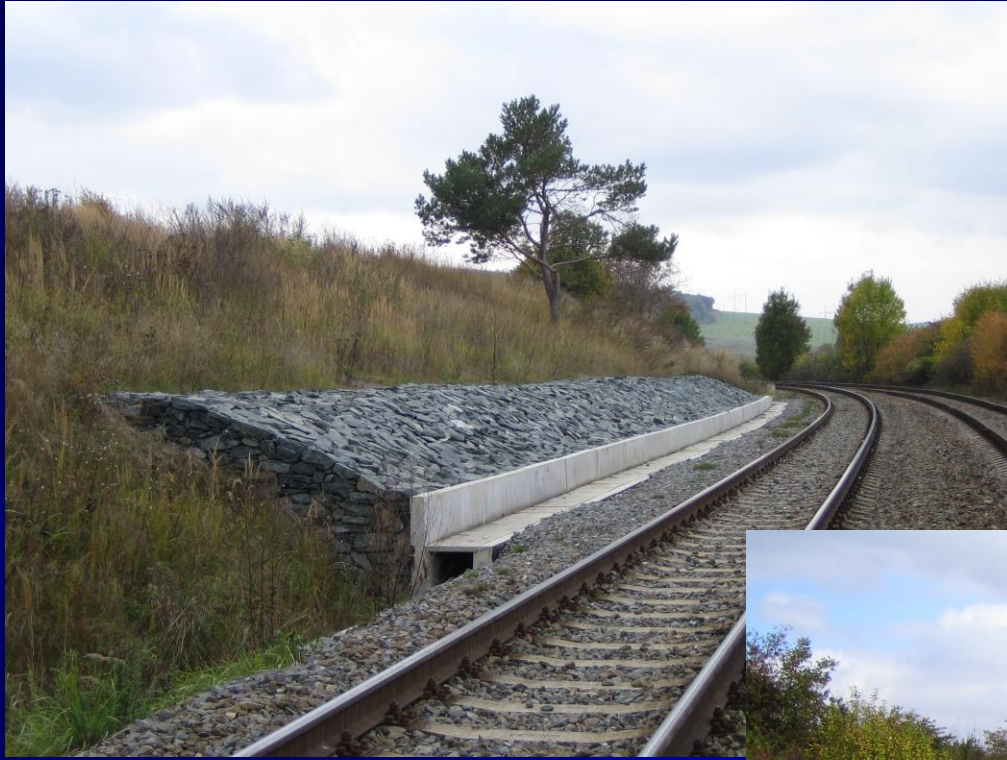
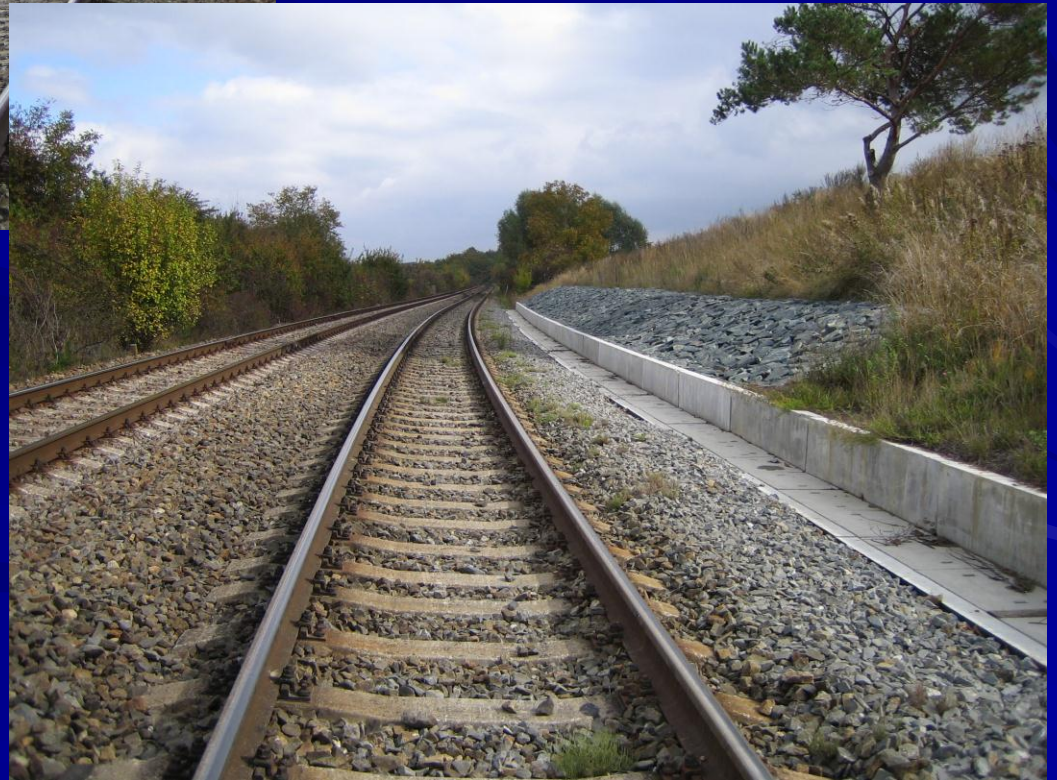
Práce provedené v roce 2009 a sesuv v roce 2011

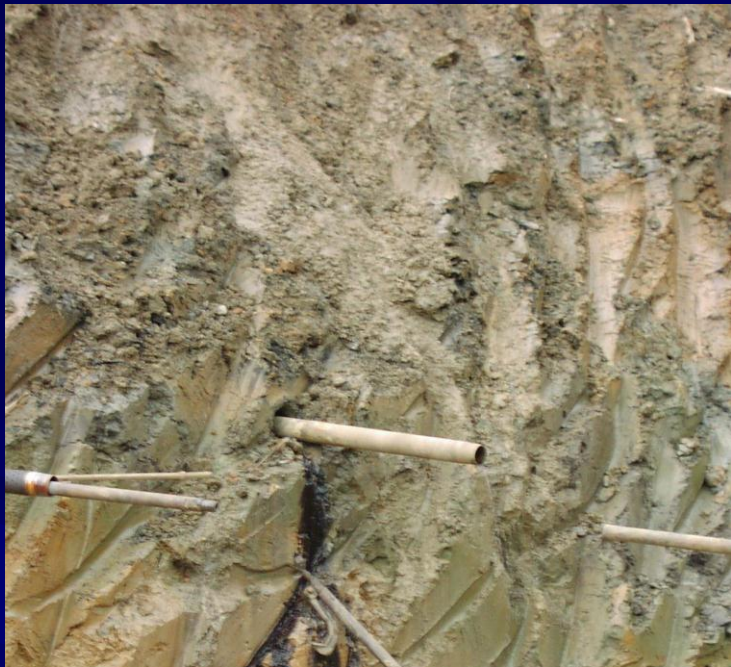
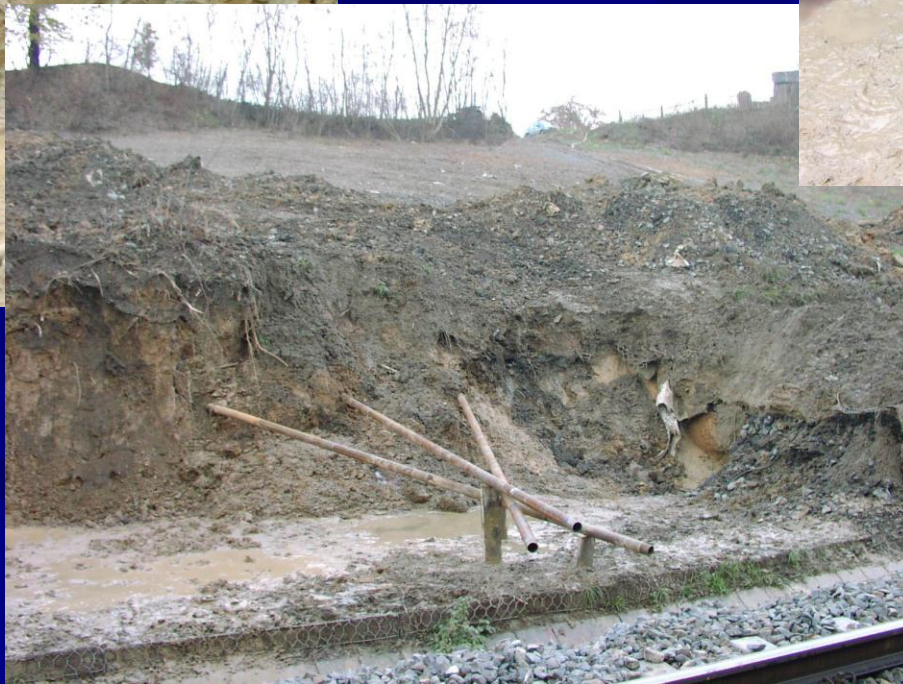
Problematická místa ... rozpad GPK
